図 - 5 2次系配管の点検等

点検概要

取替概要

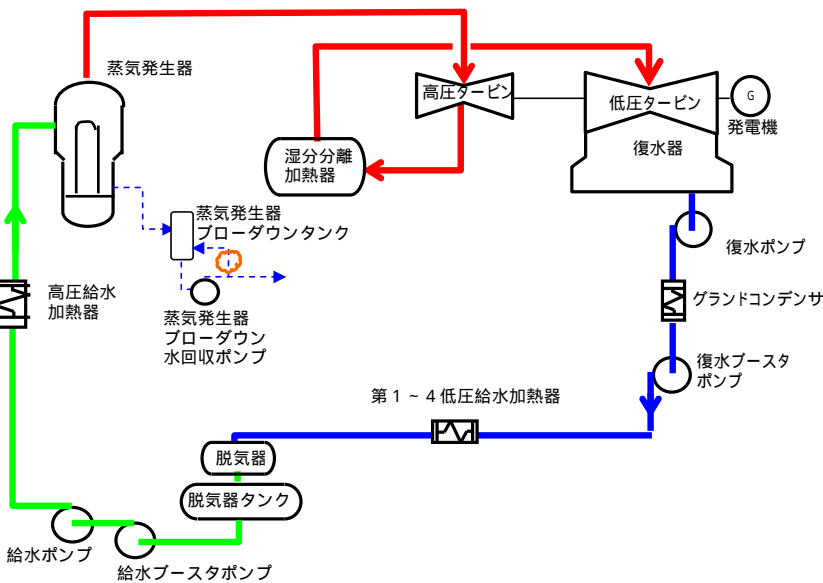
系統別概要図

過去の点検で減肉が確認された部位12箇所を、耐食性に優れたステンレス鋼の配管に取り替えた。

過去の点検結果で減肉が認められているため計画的に取り替えた箇所 (12箇所)

- 必要最小厚さとなるまでの期間が10年未満の箇所 (10箇所)  
炭素鋼      ステンレス鋼      10箇所
- 必要最小厚さとなるまでの期間が10年以上の箇所 (2箇所)  
炭素鋼      ステンレス鋼      2箇所
