美浜発電所1号機の定期検査状況について
(発電機出力上昇操作中の不具合による発電停止の原因と対策)

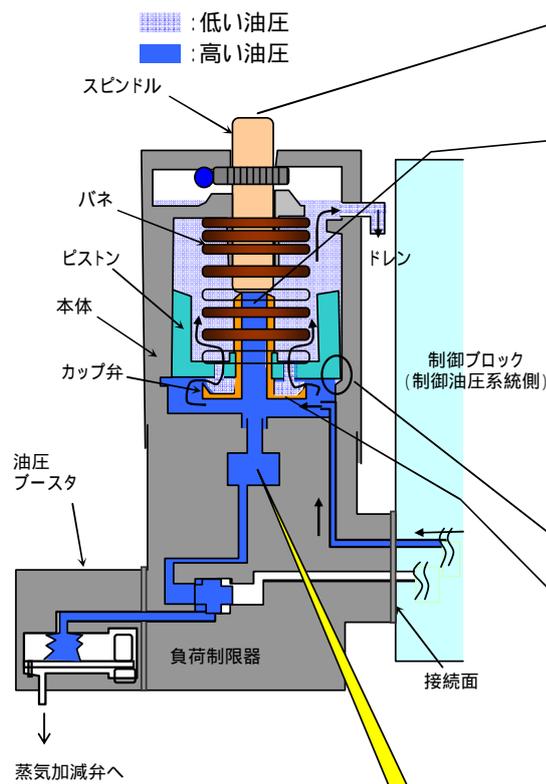
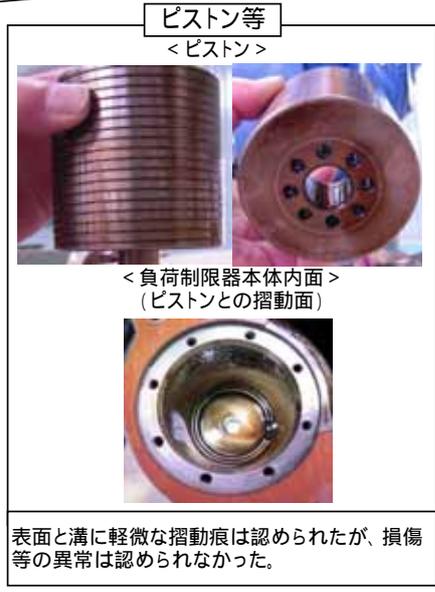
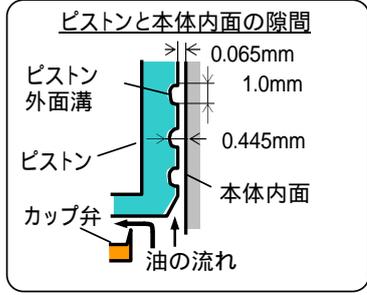
負荷制限器の詳細点検結果

点検の結果、異常は認められなかった

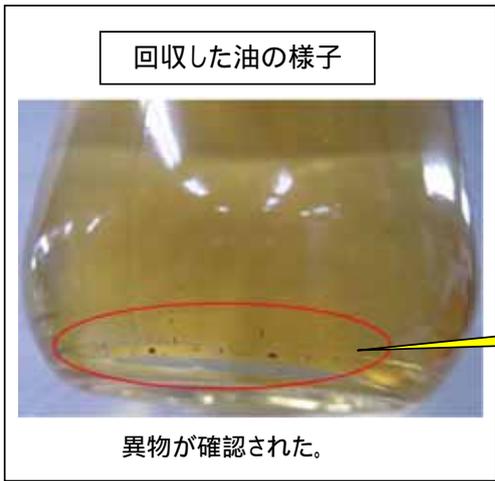
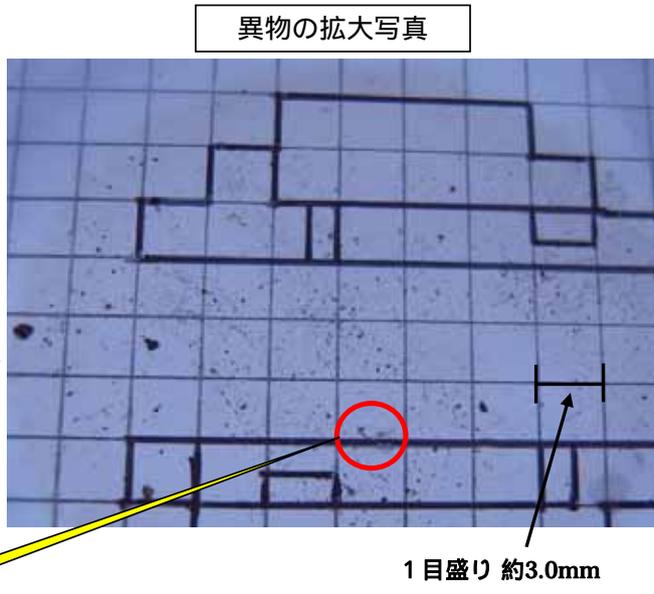
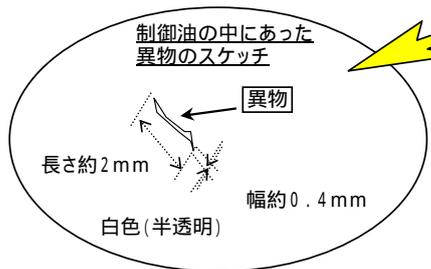
制御油サンプリング結果

異物は、弾力があり、細長い形状(長さ約2mm、幅約0.4mm)であった。
成分分析の結果、制御機構取り付け合わせ面に塗布しているペースト状ガスケットと同一成分であった。

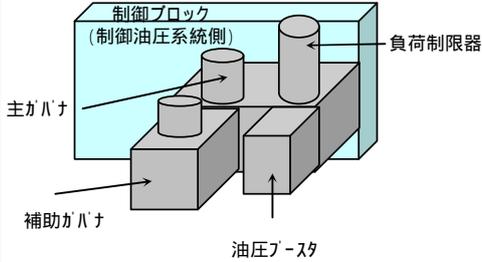
負荷制限器取り付け状態

取り付け合わせ面の写真(油が通る穴以外に、ペースト状ガスケットを塗布)

異物の混入
(負荷制限器
行き油入口)

今回不具合が認められた負荷制限器については、工場にて点検・調整を行った後、発電所にて油圧系統に取り付け、蒸気加減弁が正常に動作することを確認した。
今後、定期検査時に負荷制限器を油圧系統から取り外す際には、合わせ面の開口部に専用の閉止プラグを取り付けるとともに、作業場所をクリーンエリア(異物の侵入防止エリア)に設定し、異物管理を強化することとする。

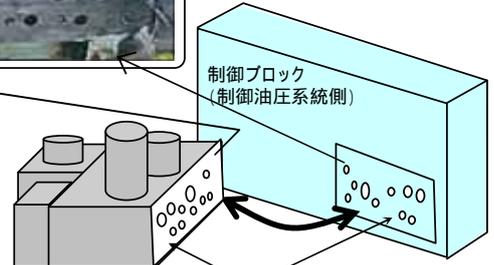
定期検査時に取
り外し・取り付け

合わせ面手入れ(毎定期検査)

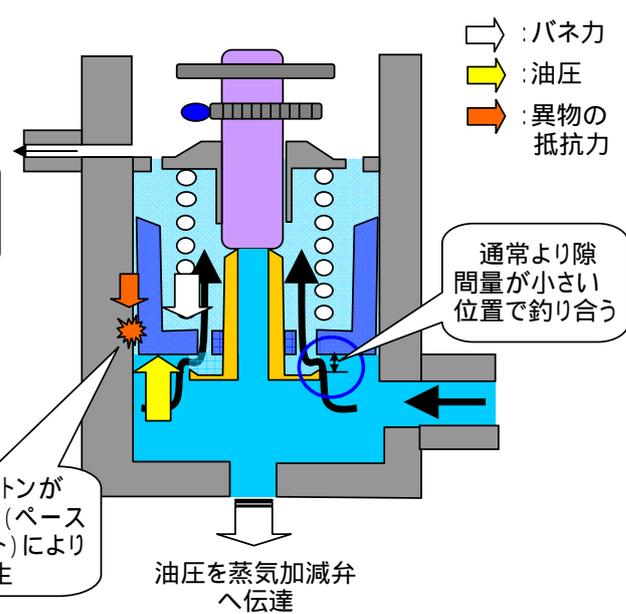
今回(開動作の例)

今回の定期検査時の負荷制限器の取り外し・取り付け作業に伴い、微小なガスケットの残片が負荷制限器内の油系に混入し、出力操作時にピストン外側に噛み込んだことにより、蒸気加減弁の開度制御油圧の変化量が大きくなり、その結果、発電機出力が大きく変化したものと推定された。
なお、異物は事象発生後、ピストンから外れたものと推定された。
