# 大飯発電所2号機の燃料集合体漏えいに係る調査状況(続報)について

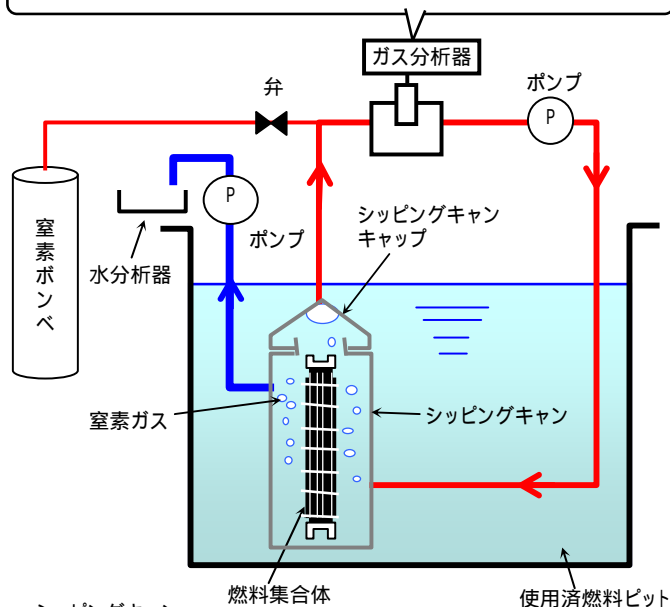
燃料集合体 SHIPPING 検査結果の概要

2体の燃料集合体に漏えいが発生していることが判明

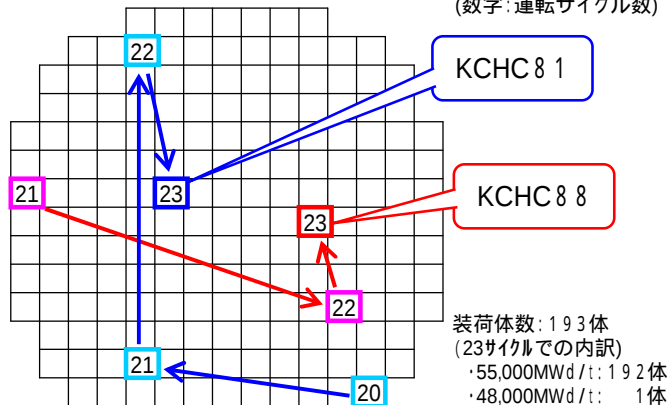
漏えい燃料集合体が装荷  
されていた原子炉内の位置

□ □ : 漏えい燃料集合体  
(数字: 運転サイクル数)

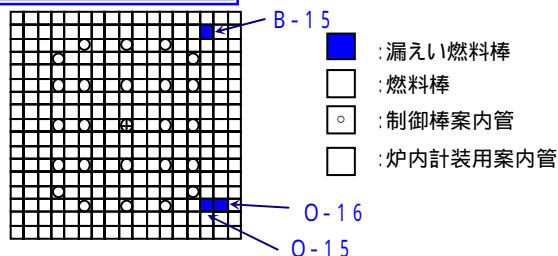
#### KCHC81

##### 漏えい燃料棒3本を確認

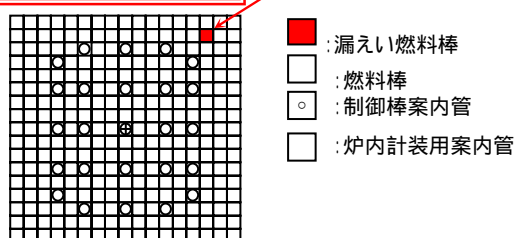
#### KCHC88

##### 漏えい燃料棒1本を確認

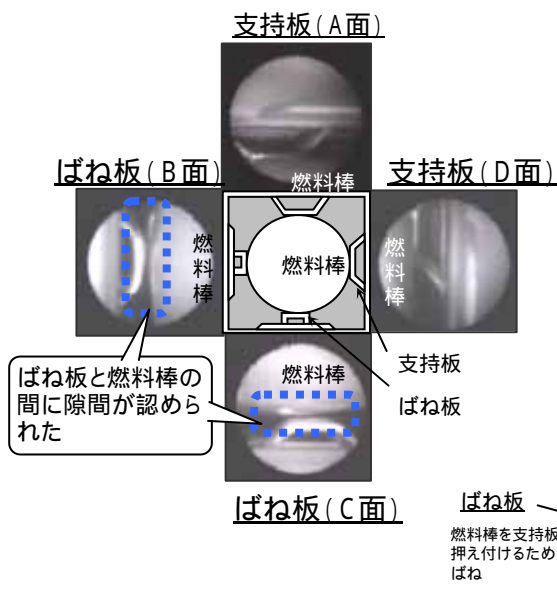
##### 燃料棒第9支持格子部の写真(O-15の例)

3本の燃料棒には、燃料棒と支持板またはばね板との間に隙間が見られた。

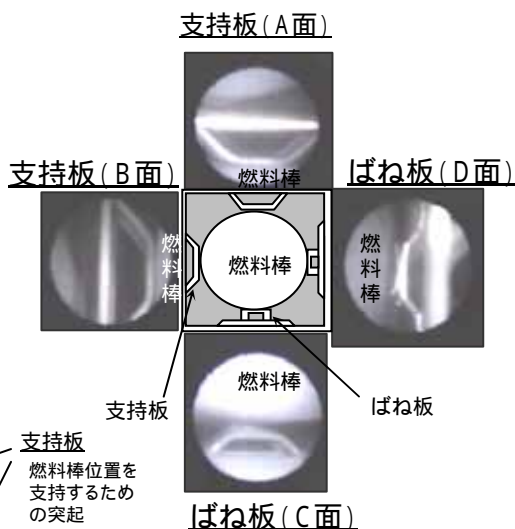
##### 燃料棒第9支持格子部の写真

明らかな隙間等は認められなかった。
