原子炉格納容器内の空気再循環冷却ユニット点検と補修について

C - 下部コンパートメント空気再循環冷却ユニットの点検状況

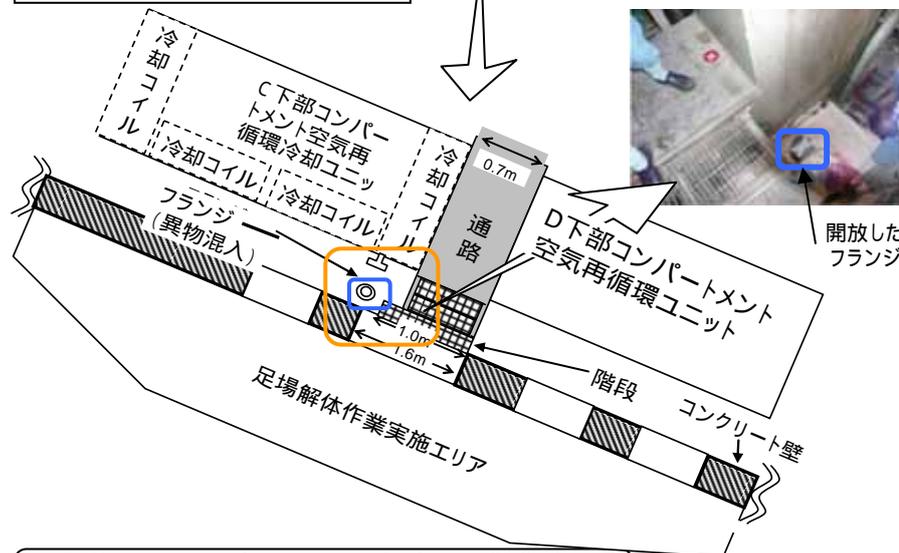
当該フランジ開放作業時の状況

開放したフランジの近くに通路があり、作業時も作業員や資材が頻繁に通る状況であった

① 作業足場解体作業等により発生した鋼線の切れ端が、配管の開放点検中に混入

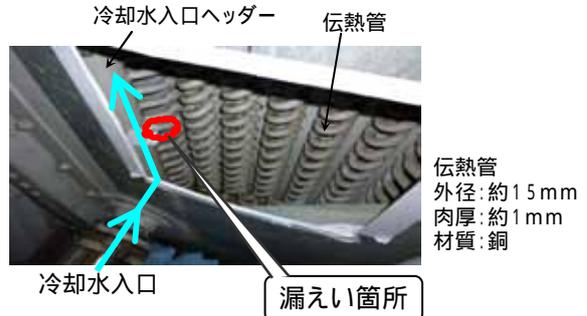
漏えい箇所の写真

伝熱管
外径: 約15mm
肉厚: 約1mm
材質: 銅

② 混入した異物が冷却水の流によって伝熱管部まで流され、伝熱管入口で引っかかる。

伝熱管と異物が接触を繰り返すことにより、伝熱管に貫通孔が発生し、冷却水が漏れる
