図 - 10 2次系配管の点検等

点検概要

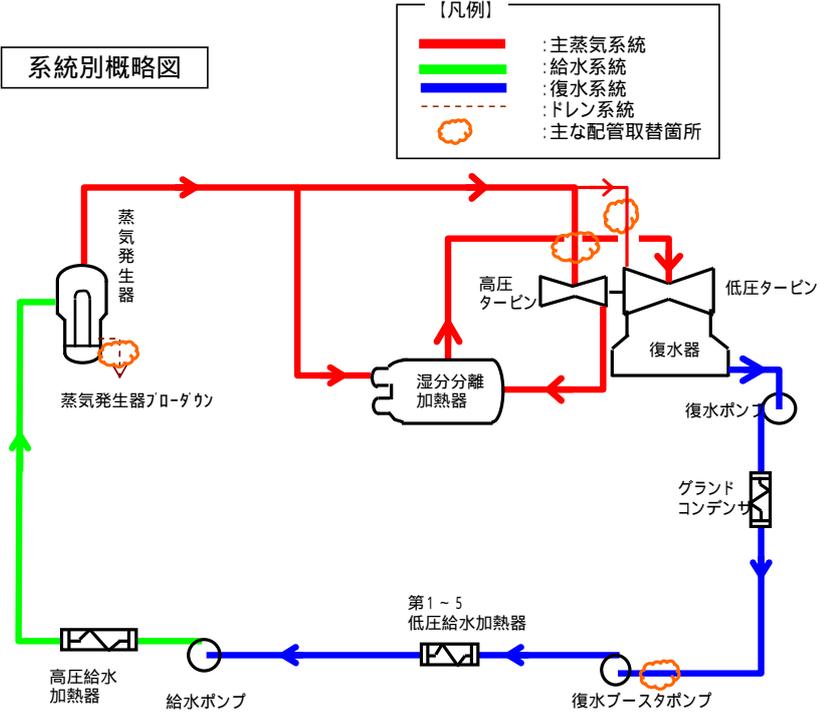
系統別概略図

(結果)
 必要最小厚さを下回っている箇所、および次回定期検査までに必要最小厚さを下回る可能性があるとして評価された箇所はなかった。

- 【取替理由】
- 過去の点検結果で減肉が認められているため計画的に取り替えた箇所 (29箇所)
 - 必要最小厚さとなるまでの期間が10年未満の箇所 (28箇所)
 - 炭素鋼 ステンレス鋼 27箇所
 - 炭素鋼 同種材 1箇所
 - 必要最小厚さとなるまでの期間が10年以上の箇所
 - 炭素鋼 ステンレス鋼 1箇所
 - 配管取替の作業性¹を考慮して取り替えた箇所 (34箇所)
 - 炭素鋼 ステンレス鋼 32箇所 (3箇所追加)
 - 炭素鋼 同種材 2箇所
 - 配管の保守性²を考慮して取り替えた箇所 (99箇所)
 - 炭素鋼 ステンレス鋼 72箇所
 - 炭素鋼 低合金鋼 27箇所
- [合計162箇所]

今定期検査開始時に計画していた159箇所に加え、配管取替の作業性を考慮した部位3箇所を追加し、合計162箇所の配管を同種材(炭素鋼)または、耐食性に優れたステンレス鋼、低合金鋼の配管に取り替えた。
