高浜発電所4号機の定期検査状況について (蒸気発生器伝熱管の渦流探傷検査における有意な信号指示の原因と対策について)

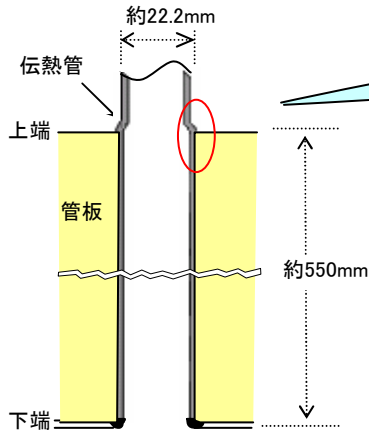
信号指示の位置

信号指示位置は22ピッチローラ拡管上部部であった

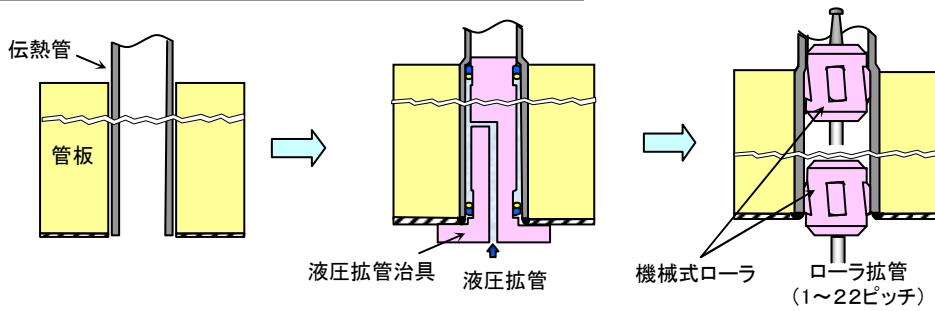
蒸気発生器製作時の管板部の伝熱管拡管方法

管板部でローラ拡管する際、伝熱管内面で局所的に引張残留応力が発生

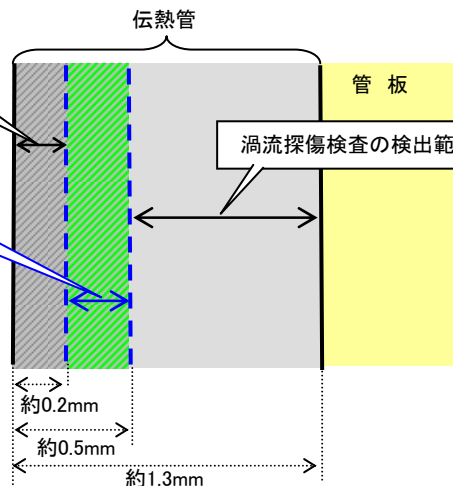
ショットピーニングによる圧縮応力付与範囲

この範囲に、応力腐食割れの先端があった場合、割れが進展し、顕在化する可能性がある
