発生箇所 原子炉補助建屋  
体積制御タンク室  
(EL約17m)

漏えいのメカニズム

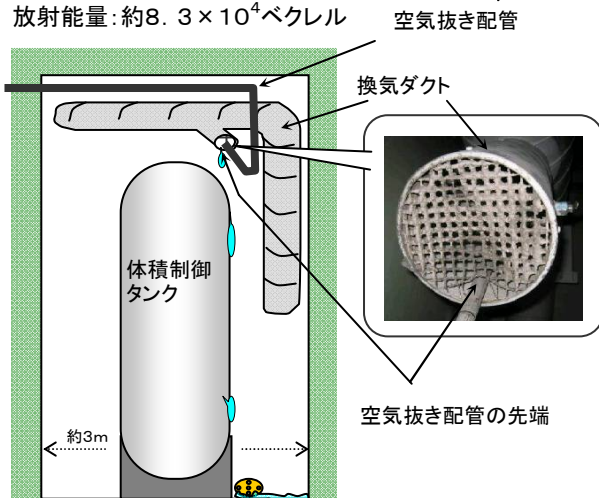
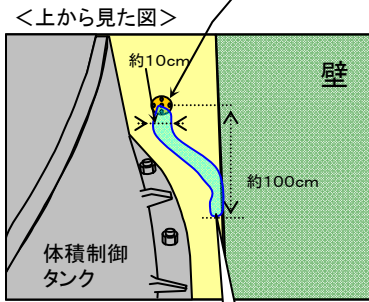
体積制御タンク室内の状況

漏えい水量: 約2.5リットル  
(水たまりと目皿に流入した量の合計)  
放射エネルギー: 約 $8.3 \times 10^4$ ベクレル

水たまり: 約0.5リットル

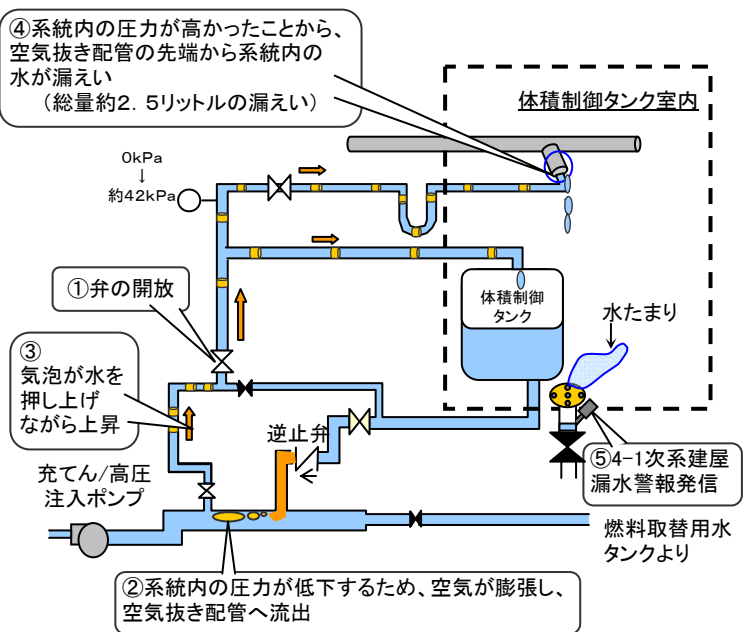
【弁開放時の系統状況】

④ 系統内の圧力が高かったことから、  
空気抜き配管の先端から系統内の  
水が漏えい  
(総量約2.5リットルの漏えい)

① 弁の開放

③ 気泡が水を  
押し上げ  
ながら上昇

② 系統内の圧力が低下するため、  
空気が膨張し、  
空気抜き配管へ流出

⑤ 4-1次系建屋  
漏水警報発信
