大飯発電所1号機 燃料集合体漏えいに係る原因と対策について

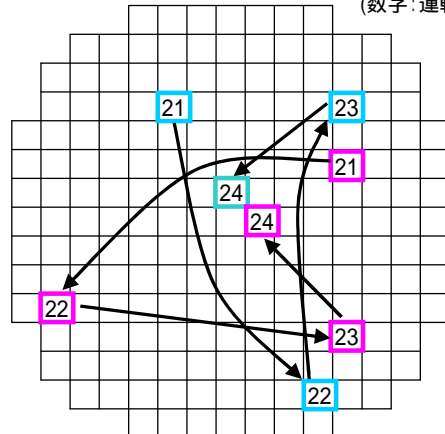
漏えい燃料集合体の装荷位置

漏えい燃料集合体が原子炉内で装荷されていた位置  
 □ : 漏えい燃料集合体 KCHC51  
 □ : 漏えい燃料集合体 KCHC55  
 (数字: 運転サイクル数)

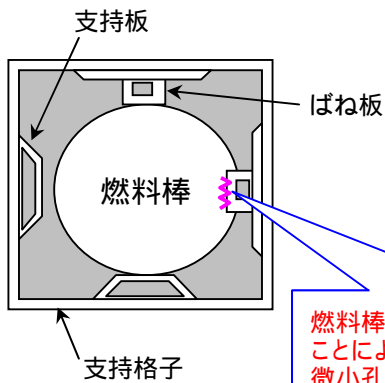
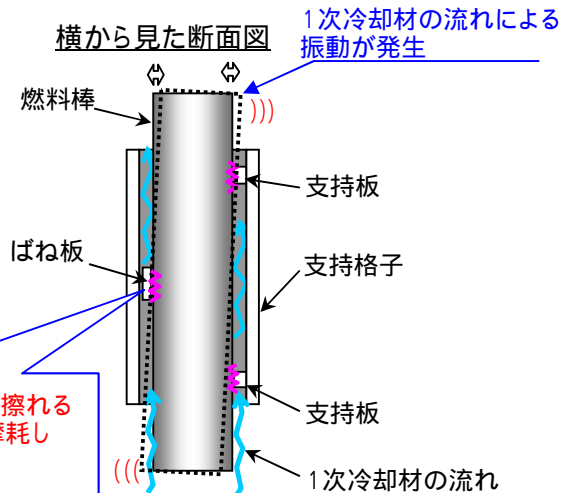
【第9支持格子内部】  
上から見た断面図

燃料棒と支持板またはばね板が擦れることにより、燃料棒の接触部が摩耗し微小孔が発生

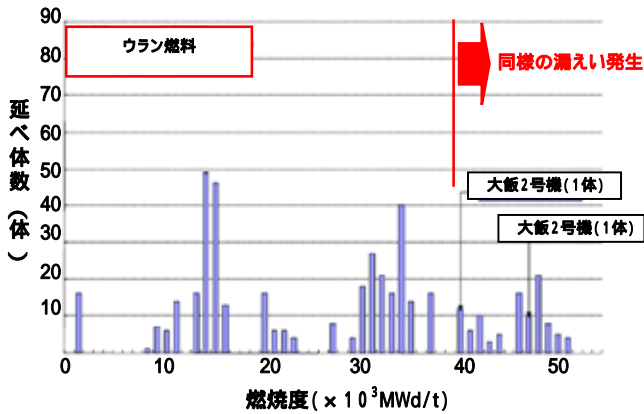
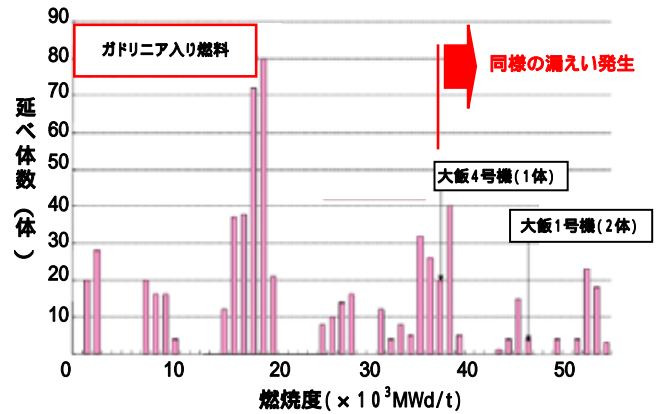
## 漏えい燃料集合体の燃焼度

・漏えいの発生した燃料は燃焼が進んだ燃料で認められている。  
 (ウラン燃料は約40,000MWd/t以上、ガドリニア入り燃料は約37,000MWd/t以上)

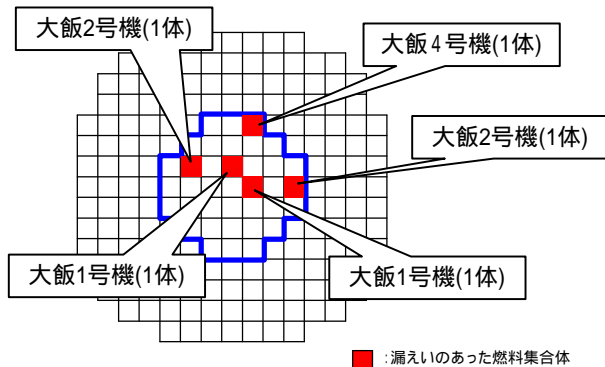
## 原子炉内の燃料集合体の漏えい配置

・炉心中心から4列目までに装荷された際に漏えいが発生している。

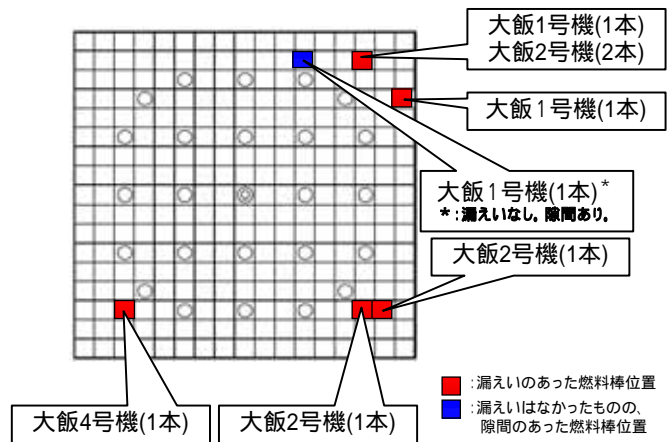
## 燃料集合体内の漏えい燃料棒の位置

・第9支持格子のコーナー部で漏えいが発生している。

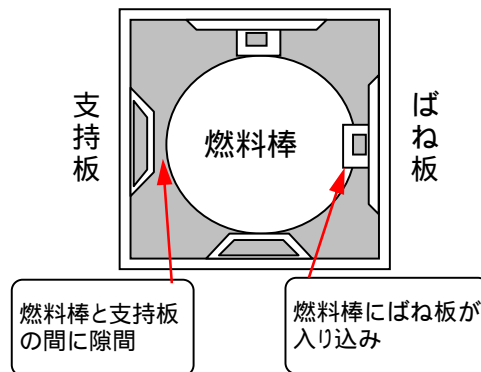
(KCHC51の漏えい燃料棒(B-15)の例)

・漏えい燃料棒7本のうち4本で、第9支持格子内部で燃料棒と支持板やばね板との間で隙間や入り込みを確認している。

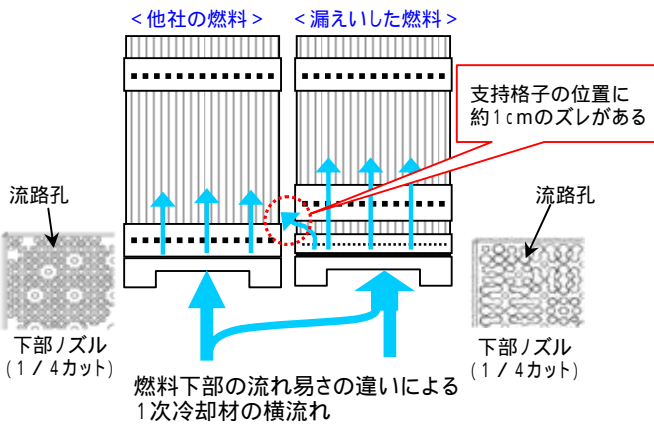
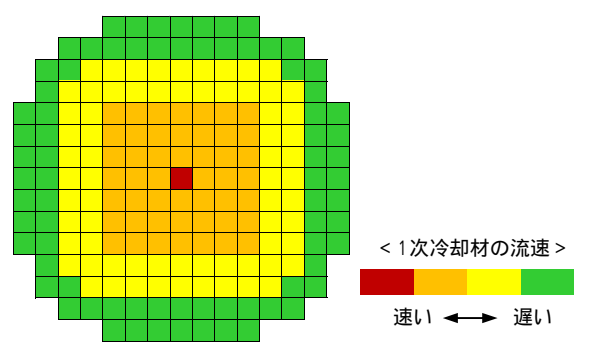
**要因-** : 燃料の種類による相違点

・構造の違う燃料が隣接すると、片方の燃料を流れる1次冷却材の流速が速い。

**要因-** : 原子炉内の1次冷却材の流れ

・炉心中央部を流れる1次冷却材は平均的な流速に比べて速い。

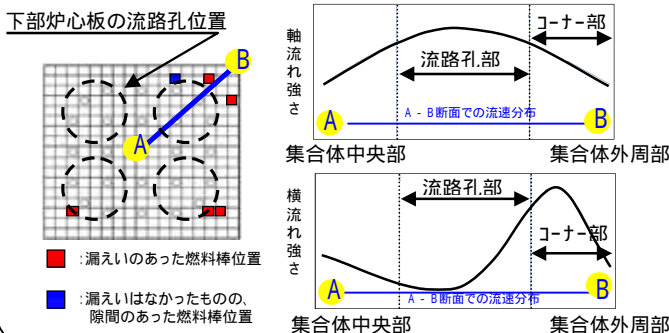
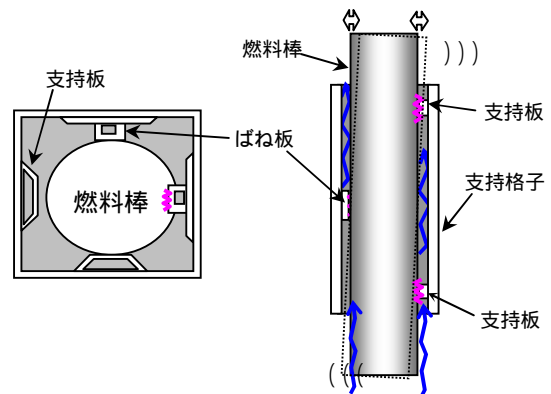
**要因-** : 燃料集合体内の流れ(隣接燃料による影響)

・型式の異なる燃料が周辺にある場合には、集合体コーナー部の横流れが強くなる。

**要因-** : 摩耗の発生

・過去の漏えい事象でも1次冷却材の流れによる振動により燃料棒のフレットング摩耗が確認されている。
