# 高浜発電所2号機 発電機水素ガス冷却器冷却水系統の ドレン配管付根からの漏れについて(調査状況)

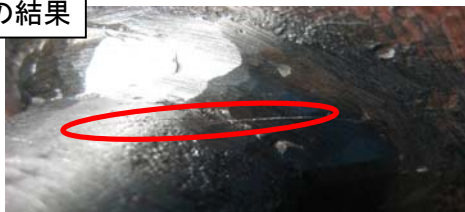
目視確認の結果

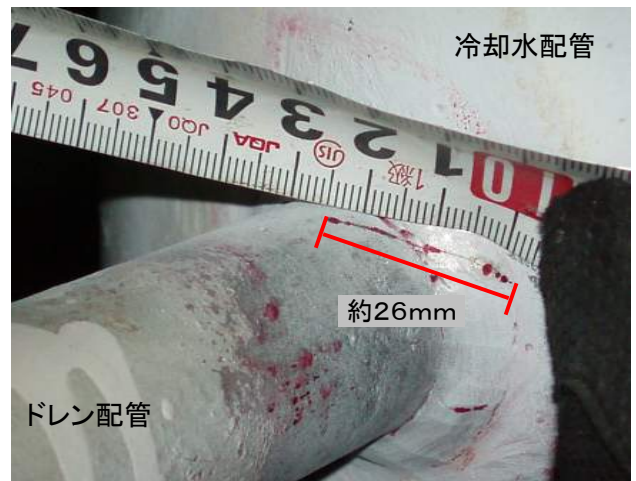
## 浸透探傷試験の結果
