# 美浜発電所2号機の燃料集合体漏えいに係る原因と対策について

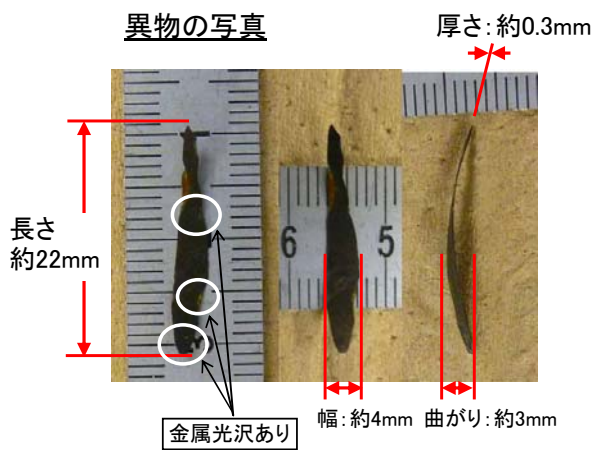
### 回収された異物 (KABC13 L14燃料棒の第5支持格子内)

成分に鉄、クロム、ニッケルが認められたことから、ステンレスと推定

18 mSv/h

放射線量から照射期間は200~300日相当であり、前定期検査の調整運転開始 (H21.6.28) 以降の運転期間281日と整合がある

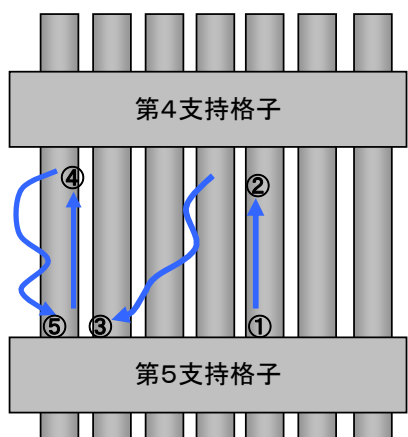
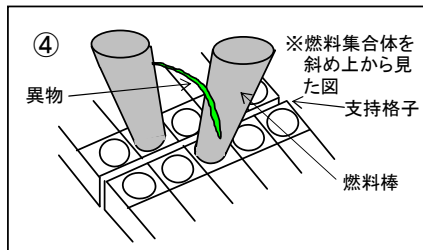
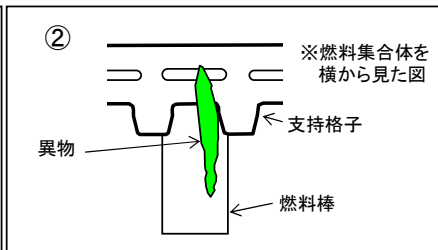
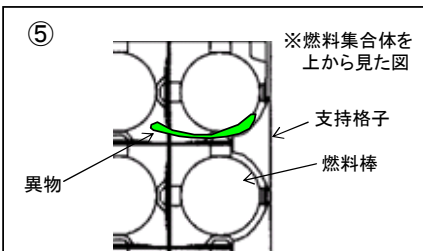
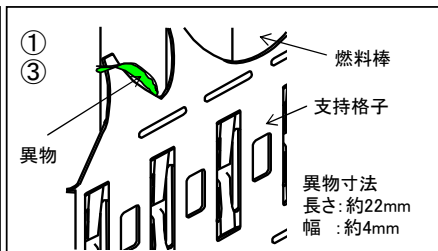
### KABC13の隣接面

- ①第25回定検時(H21年4月～H21年7月。調整運転期間を含む)に異物が混入。第5支持格子下に落下
- ②運転中(H21年6月～H22年3月)に第4支持格子下へ移動し燃料棒と接触
- ③中間停止(H22年3月～H22年4月)に伴い、第5支持格子上へ移動
- ④再起動(H22年4月)に伴い、②と別の場所で燃料棒と接触
- ⑤停止に伴い、第5支持格子上へ移動
