美浜発電所2号機の燃料集合体漏えいに係る原因と対策について

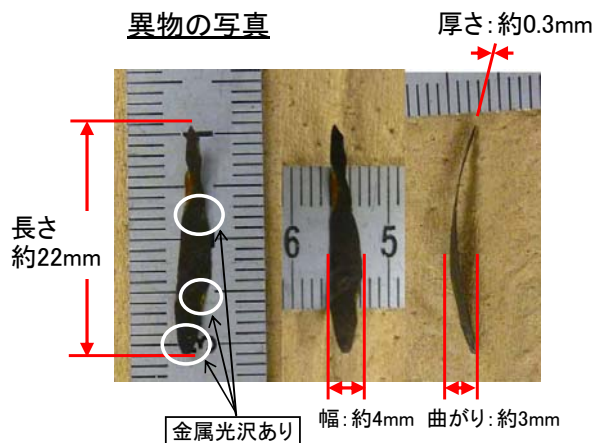
回収された異物(KABC13 L14燃料棒の第5支持格子内)

○ 異物の成分

成分に鉄、クロム、ニッケルが認められたことから、ステンレスと推定

○ 異物表面の放射線量

18 mSv/h

放射線量から照射期間は200~300日相当であり、前回定期検査の調整運転開始(H21.6.28)以降の運転期間281日と整合がある

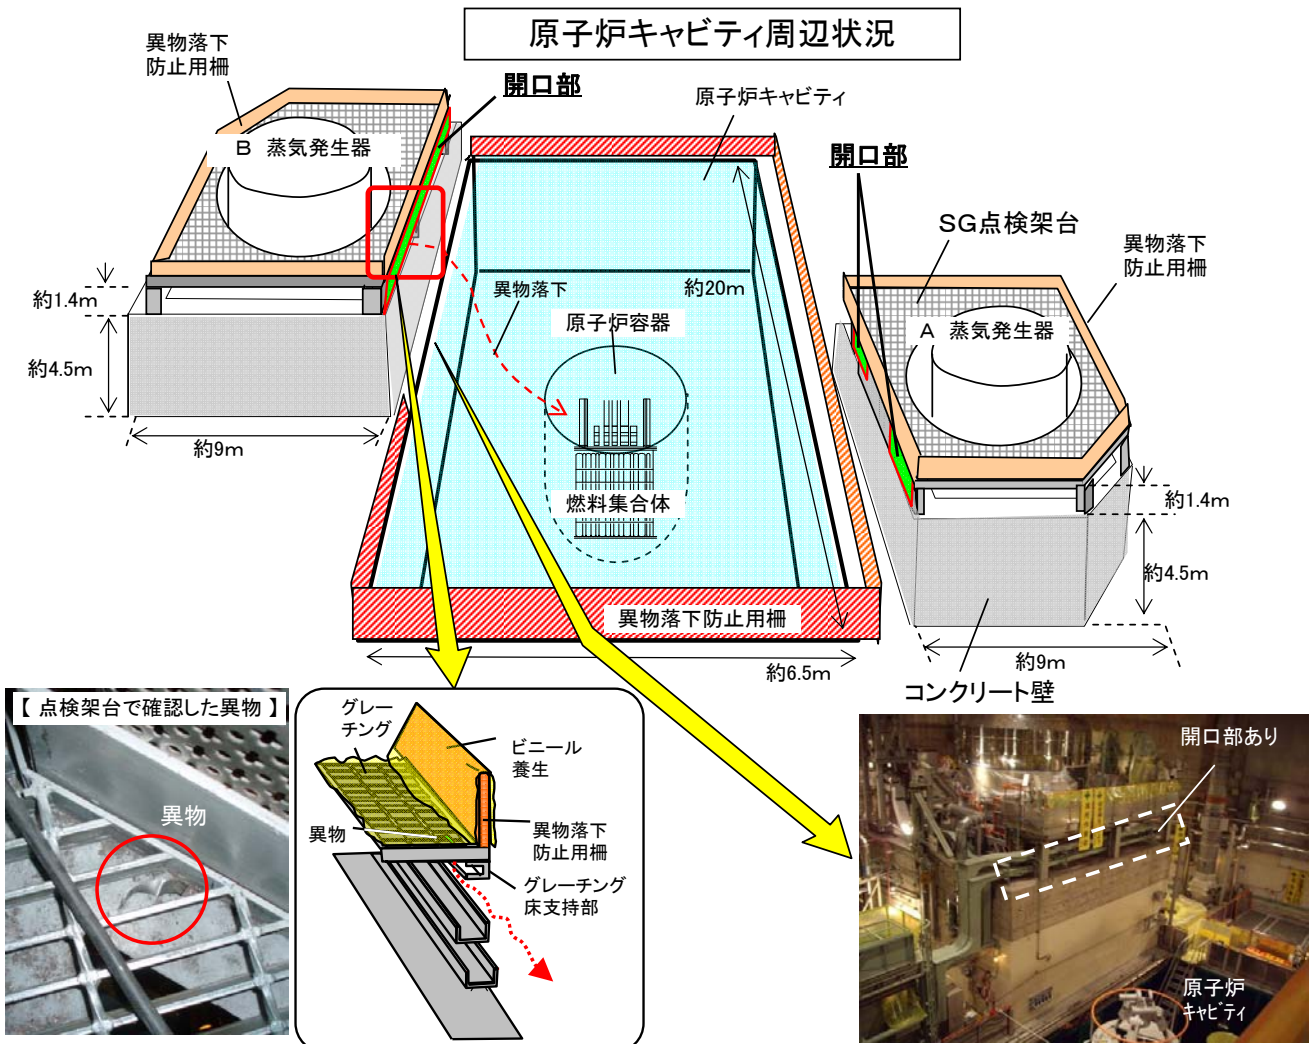
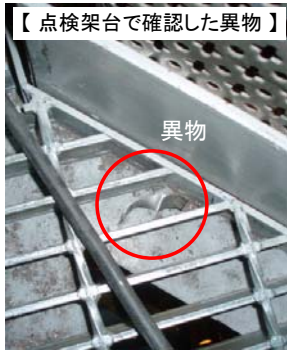
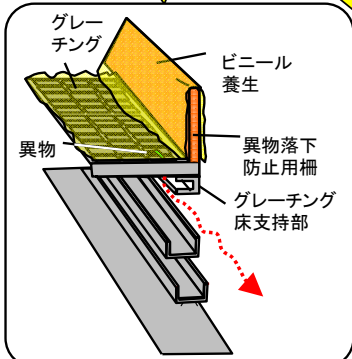
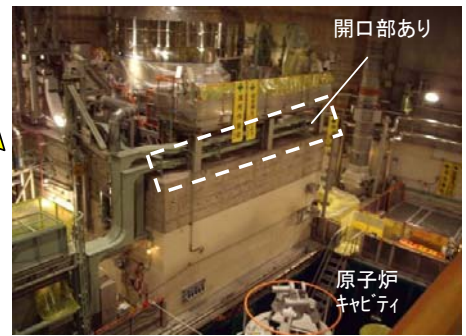
原子炉キャビティの周辺状況と推定漏えいメカニズム

混入した異物による推定漏えいメカニズム

- ①第25回定検時(H21年4月~H21年7月。調整運転期間を含む)に異物が混入。第5支持格子以上に落下
- ②運転中(H21年6月~H22年3月)に第4支持格子下へ移動し燃料棒と接触
- ③中間停止(H22年3月~H22年4月)に伴い、第5支持格子上へ移動
- ④再起動(H22年4月)に伴い、②と別の場所で燃料棒と接触
- ⑤停止に伴い、第5支持格子上へ移動
