図-9 2次系配管の点検等

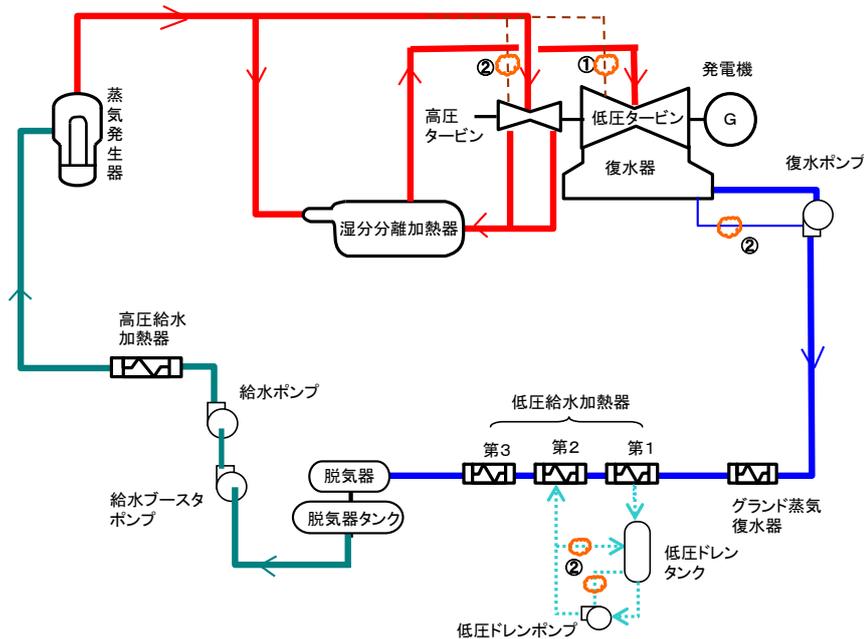
系統概要図

○配管取替時の作業性を考慮した部位7箇所、および今後の保守性を考慮した部位86箇所、
 合計93箇所を耐食性に優れたステンレス鋼または低合金鋼の配管に取り替える。

- ①配管取替時の作業性を考慮して取り替える箇所 (7箇所)
 炭素鋼 ⇒ 低合金鋼 7箇所
 - ②今後の配管の保守性を考慮して取り替える箇所 (86箇所)
 炭素鋼 ⇒ ステンレス鋼 71箇所
 炭素鋼 ⇒ 低合金鋼 15箇所
- [合計 93箇所]
