高浜発電所3号機ディーゼル発電機室内での発火にかかる原因と対策について

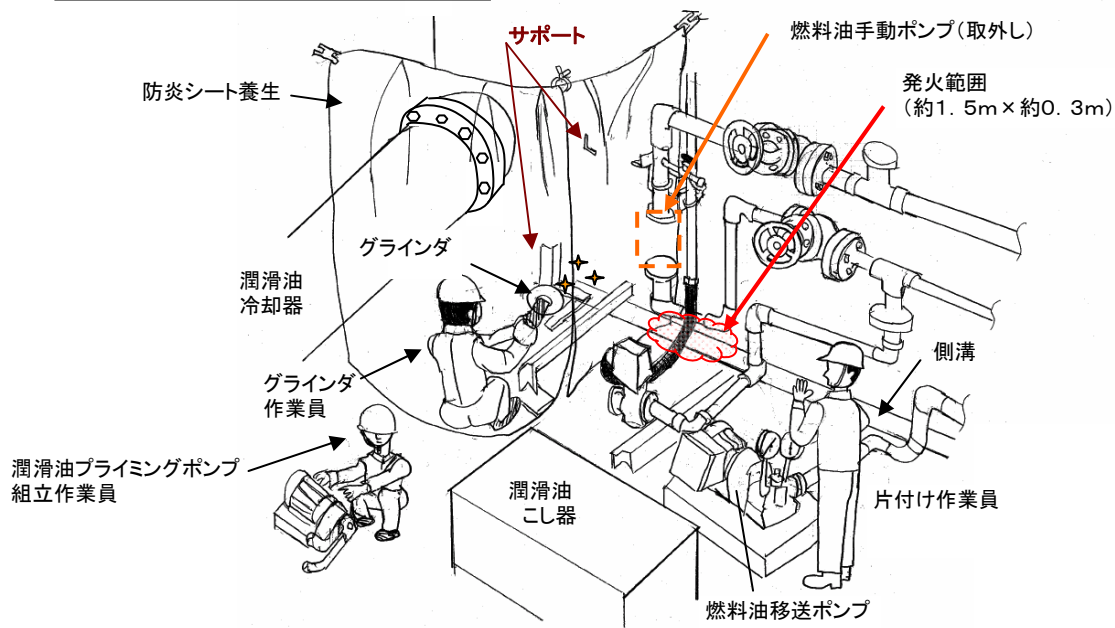
火災発生場所近傍の作業状況図

燃料油手動ポンプ取外しの際、油が側溝に滴下

側溝に滴下した油をウエスで拭き取り(油が側溝に薄く広がり、気化しやすい状態となった)

グラインダの火花が防火シートの隙間から飛散し、油に引火(火災発生)

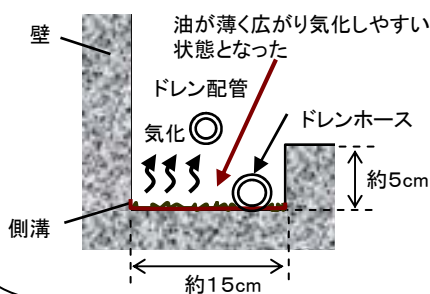
<側溝拭き取り後の状況(断面イメージ図)>

側溝内に滴下した油を堆積していた水分を含んだ埃、ヘドロがある状態で拭き取りを行ったため、油が側溝内に薄く広がった状態となり気化しやすい状態となった。
