図-2 化学体積制御系統小口径配管他取替工事

工事概要

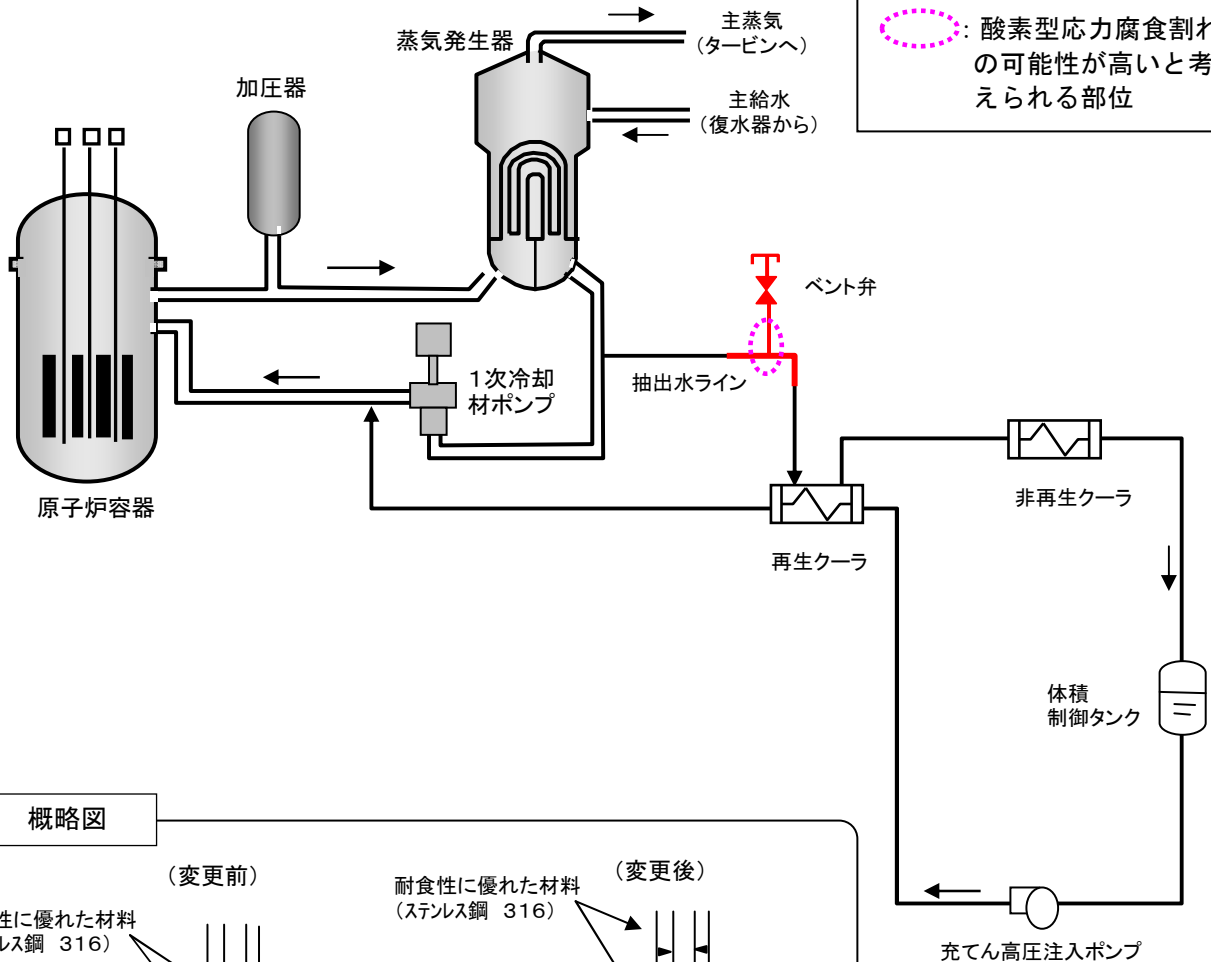
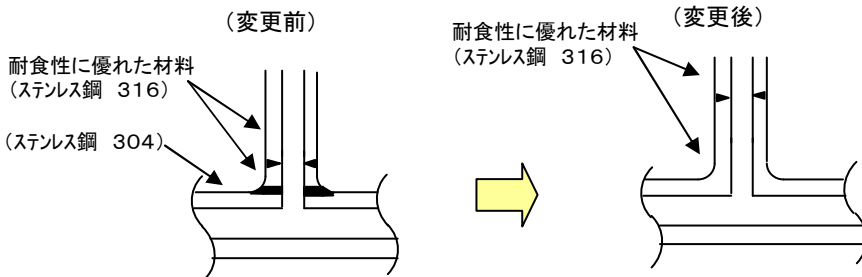
取替概要図

国外PWRプラントにおける応力腐食割れ事象を踏まえ、1次冷却材の流れがない配管(高温環境で溶存酸素濃度が高い)の溶接部について、計画的に対策工事を実施しており、今回は当該系統1箇所について耐食性に優れた材料に取り替える。また、取替え時の作業性を考慮し、対象箇所周辺の弁や配管の一部を取り替える。

系統名	対象箇所	箇所数
化学体積制御系統	抽出水ライン再生クーラ入口配管	1箇所
