図-5 格納容器再循環サンプスクリーン取替工事

工事概要

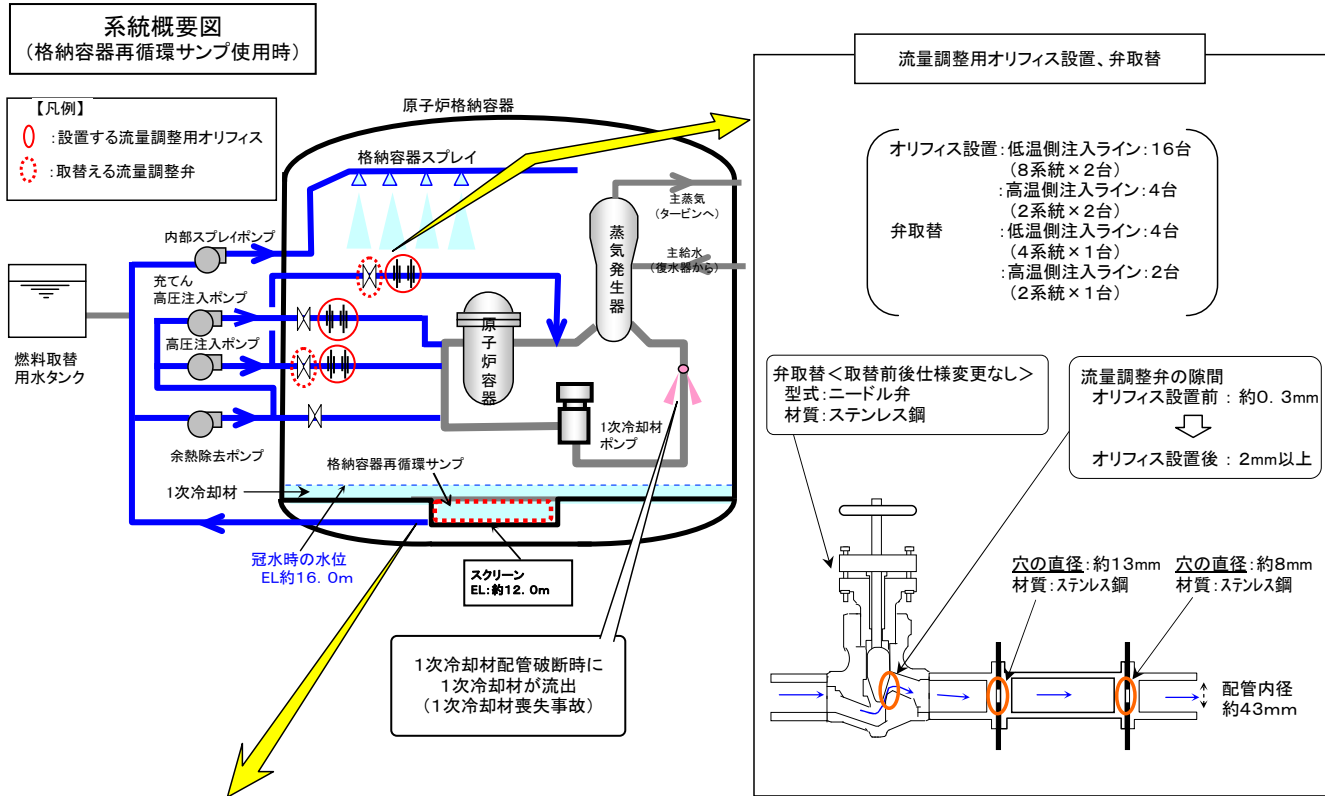
1次冷却材喪失事故時に格納容器再循環サンプスクリーンが異物混入により機能低下することを防止する観点から、スクリーンをより表面積が大きいものに取り替える。
 また、同スクリーンを通過した異物が流量調整弁で閉塞しないよう弁開度(隙間)を大きくするため、一部の流量調整弁を新品に取り替えるとともに、弁の下流側に流量調整用オリフィスを設置する。
