図-7 2次系配管の点検等

点検概要

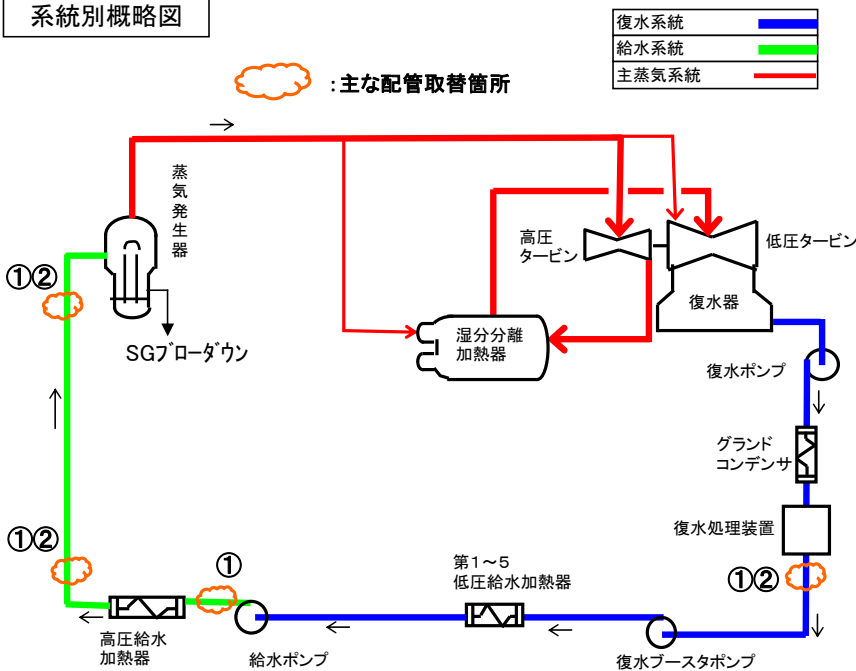
系統別概略図

○過去の点検において減肉が確認された部位47箇所、配管取替え時の作業性を考慮した部位46箇所、合計93箇所を耐食性に優れたステンレス鋼もしくは低合金鋼の配管に取り替える。

- ① 過去の点検結果で減肉が認められているため計画的に取り替える箇所 (47箇所)
 - ・必要最小厚さとなるまでの期間が10年未満の箇所
 - 炭素鋼 ⇒ ステンレス鋼 33箇所
 - 炭素鋼 ⇒ 低合金鋼 6箇所
 - ・必要最小厚さとなるまでの期間が10年以上の箇所
 - 炭素鋼 ⇒ ステンレス鋼 5箇所
 - 炭素鋼 ⇒ 低合金鋼 3箇所
- ② 配管取替時の作業性*を考慮して取り替える箇所 (46箇所)
 - 炭素鋼 ⇒ ステンレス鋼 28箇所
 - 炭素鋼 ⇒ 低合金鋼 18箇所
