燃料集合体

漏えい燃料の特徴

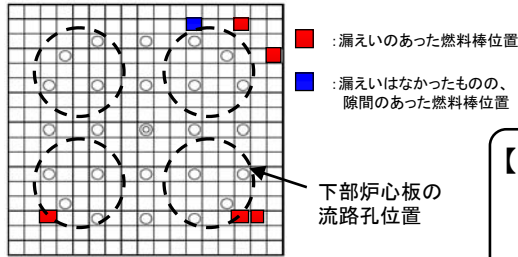
【燃料棒の位置】

- ・漏えい燃料棒は集合体内の外周に近いコーナー部で発生している。

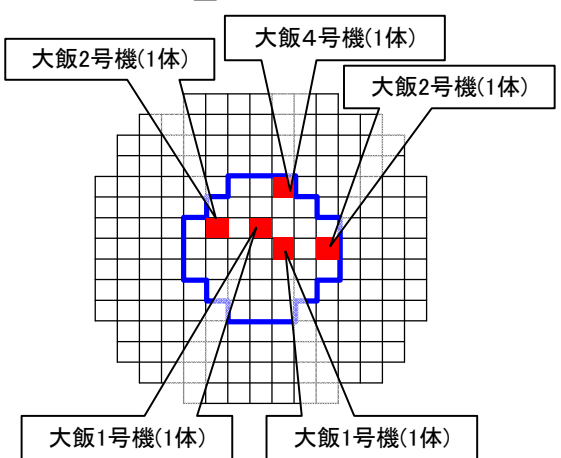
【炉内配置図】

・炉心中心から4列目までに装荷された際に漏えいが発生している。

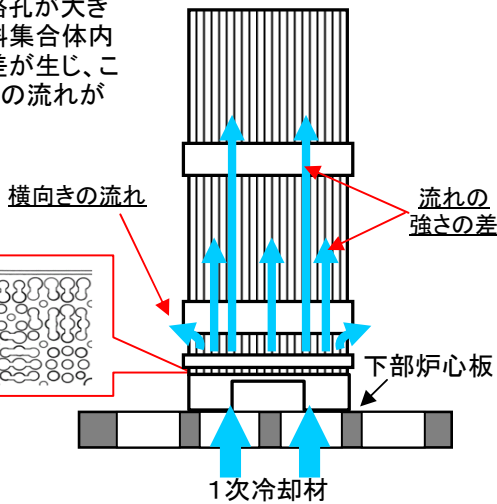
【燃料下部の拡大図】

要因 : 燃料集合体内の流れの強さの分布

下部ノズルの流路孔が大きいことにより、燃料集合体内の流れの強さに差が生じ、この差により横向きの流れが生じる。

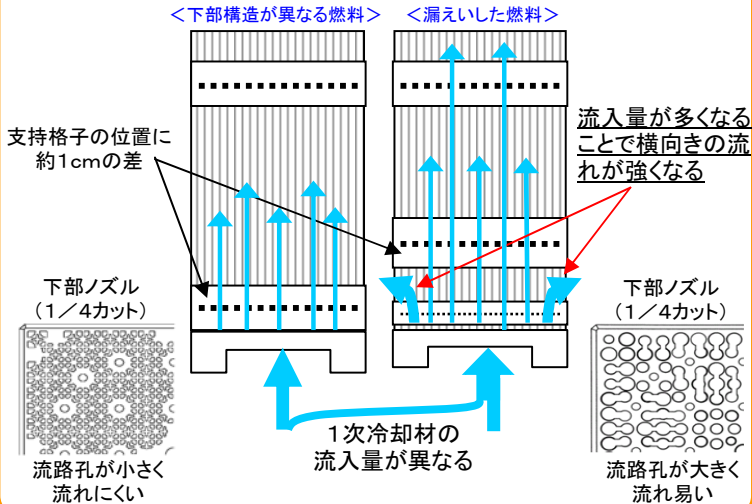
要因 : 燃料の種類による流入量の相違

- ・下部構造の違う燃料が隣接すると、流れ易さの違いにより、1次冷却材の流入量が異なり、横向きの流れが強くなる。

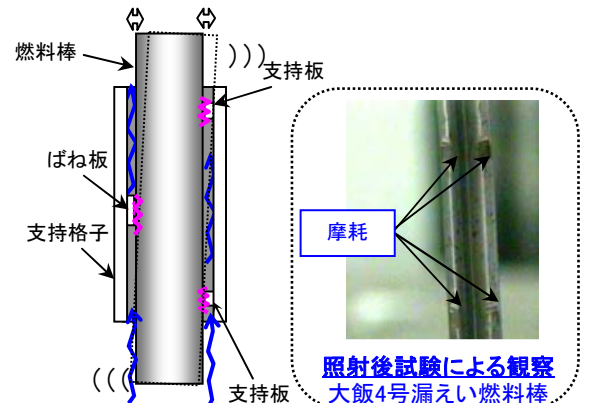
摩耗の発生

燃料集合体の要因に加えて、炉心中央部の流れが強いことも加わり、横向きの流れが強くなり、燃料棒が通常よりも大きく振動し、フレットング摩耗が進展したと推定した。
