図 - 5 1次系小口径曲げ配管取替工事

### 工事概要

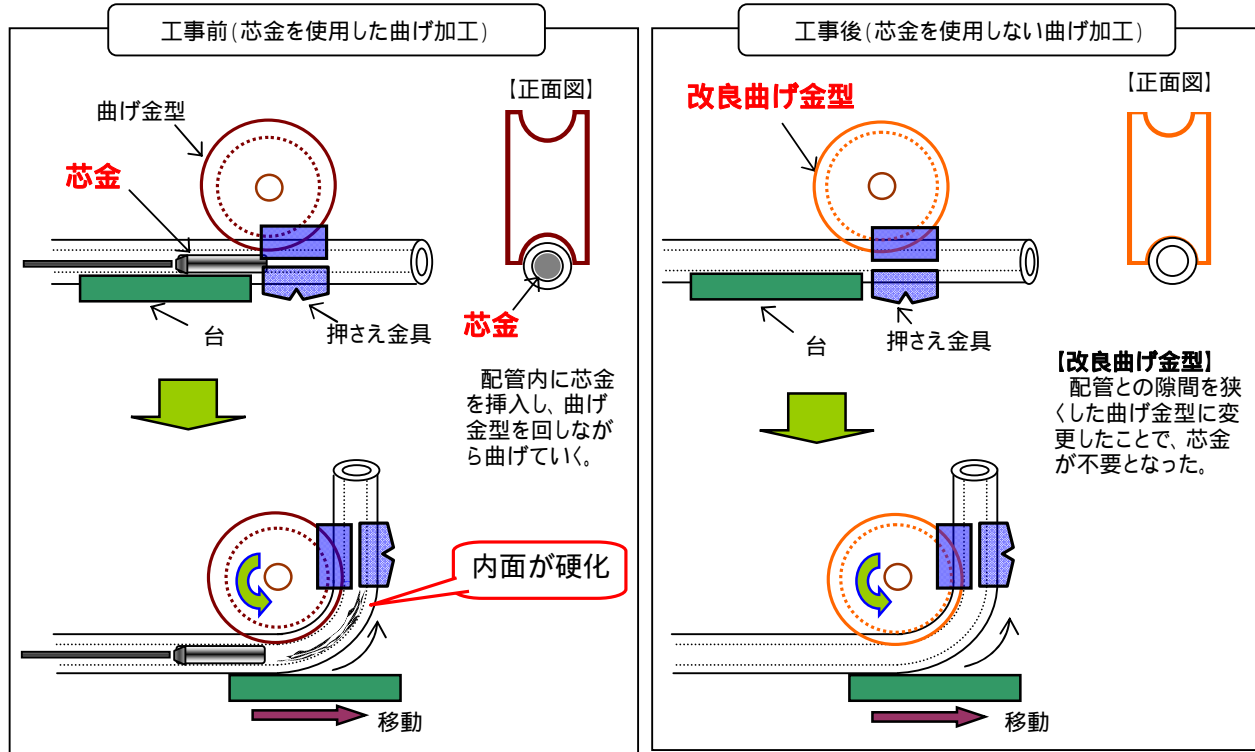
### 工事概要図（曲げ加工方法）

国外BWRプラントにおいて、芯金を使用して曲げ加工した配管の内面で応力腐食割れが発生した事象を踏まえ、予防保全として、1次冷却材系統につながる曲げ配管のうち、芯金を使用して曲げ加工したものを、芯金を使用せずに曲げ加工した配管に取り替えた。
