図 - 6 高サイクル熱疲労割れに係る対策工事

## 工事概要

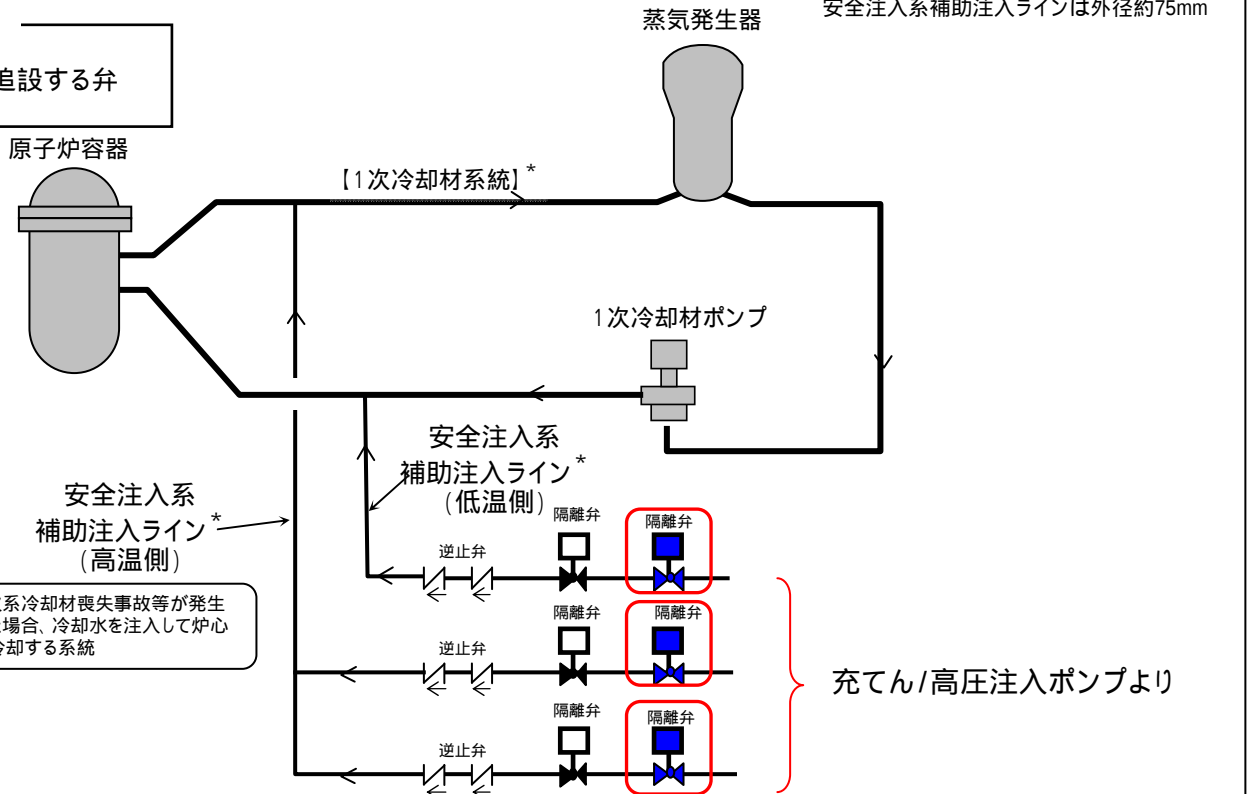
## 系統概要図

国内外PWRプラントにおける高サイクル熱疲労割れ(温度ゆらぎによる熱疲労)を踏まえ、安全注入系統の補助注入ライン高温側2箇所、低温側1箇所に弁を追加した。また、作業時の作業性を考慮し、対象となる部分周辺の配管の一部を取り替えた。

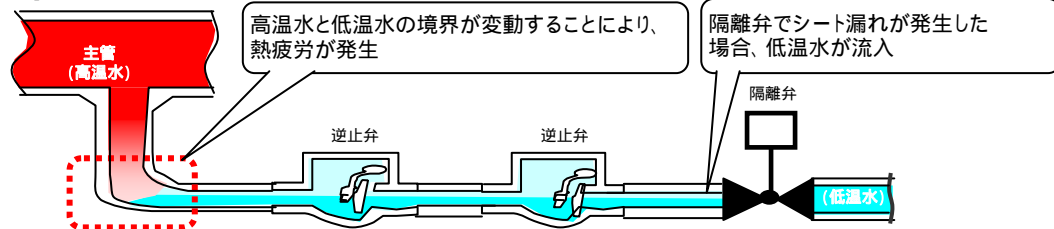
【発生メカニズム】

\* : 隔離弁のシートリークにより洩れ出た低温水(滞留した水)が高温水側に流入し、高温水と低温水の境界が変動することにより熱疲労が発生する可能性がある。
