図 - 8 2次系配管の点検等

点検概要

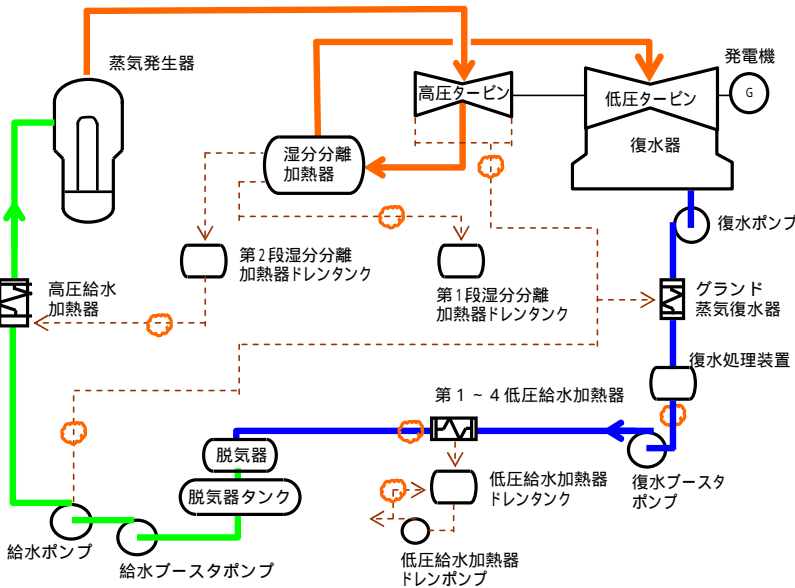
系統別概要図

必要最小厚さを下回っている箇所、および次回定期検査までに必要最小厚さを下回る可能性があるとして評価された箇所はなかった。

過去の点検結果で減肉が認められているため計画的に取り替えた箇所 (3箇所)

- 必要最小厚さとなるまでの期間が5年未満の箇所 (1箇所)  
炭素鋼      ステンレス鋼      1箇所
- 必要最小厚さとなるまでの期間が5年以上の箇所 (2箇所)  
炭素鋼      ステンレス鋼      2箇所

配管の保守性\*を考慮して取り替えた箇所 (170箇所)

\* 狭隘部で肉厚測定がしづらい小口径配管などについて取り替えた。

過去の点検で減肉が確認された部位3箇所、配管の保守性を考慮した部位170箇所、合計173箇所を耐食性に優れたステンレス鋼又は低合金鋼の配管に取り替えた。

- 炭素鋼      ステンレス鋼      136箇所
- 炭素鋼      低合金鋼      34箇所
- 合計      173箇所
