図 - 9 蒸気発生器伝熱管の渦流探傷検査結果

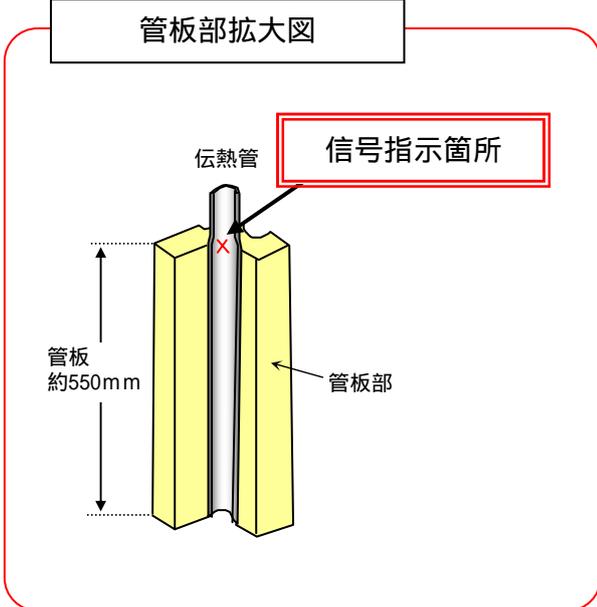
管板部拡大図

伝熱管外径 : 約22.2mm
 " 厚さ : 約1.3mm
 " 材質 : 600系ニッケル基合金(特殊熱処理*)

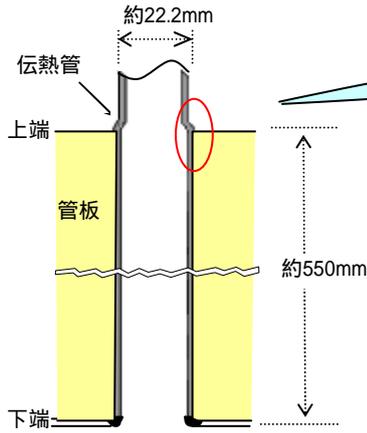
信号指示の位置

: 有意な信号指示管 (1本)
 : 既施栓管 (121本)

信号指示位置は22ピッチローラ拡管上部部であった

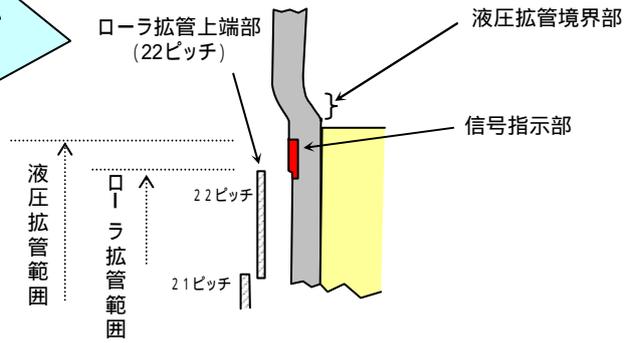
ローラ拡管部(イメージ)

管板部でローラ拡管する際、伝熱管内面で局所的に引張残留応力が発生
