図－２ １次系小口径曲げ配管取替工事

工事概要

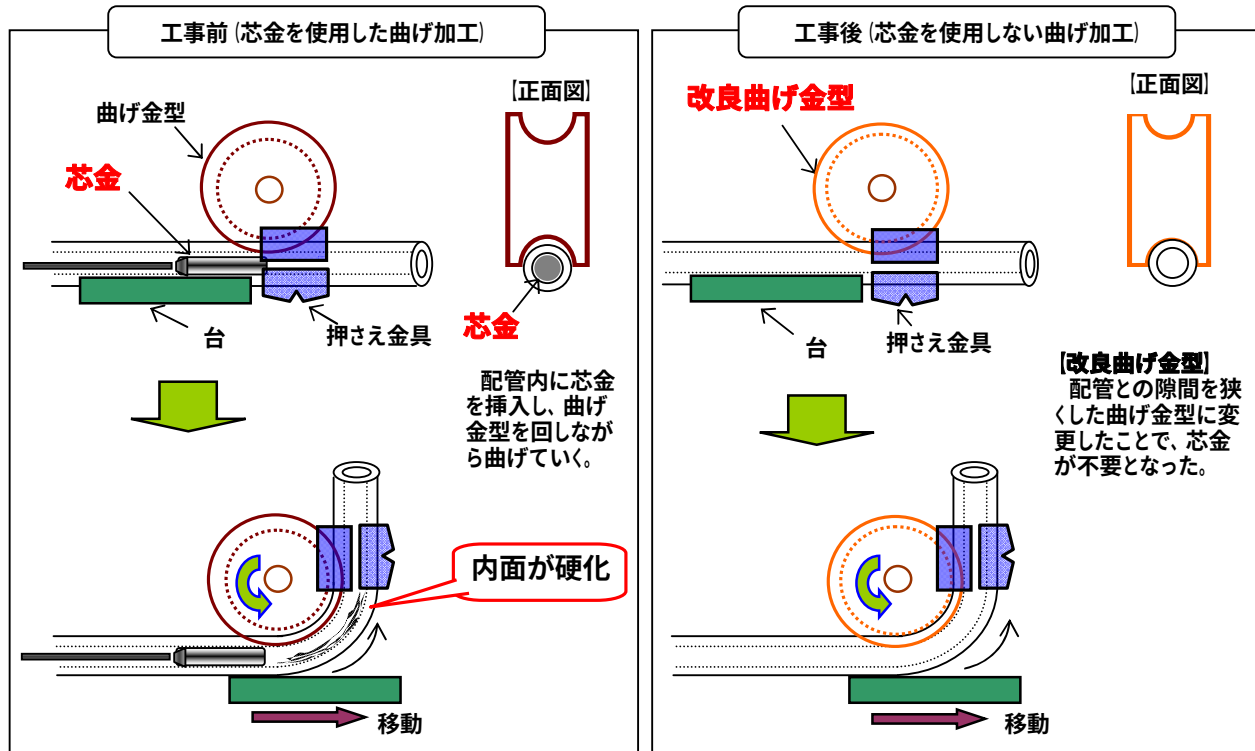
工事概略図（曲げ加工方法）

国外BWRプラントにおいて、芯金を使用して曲げ加工した配管の内面で応力腐食割れが発生した事象を踏まえ、予防保全として、１次冷却材系統につながる曲げ配管のうち、芯金を使用して曲げ加工したものを、芯金を使用せずに曲げ加工した配管に取り替えた。
