図 - 6 2次系配管の点検等

点検概要

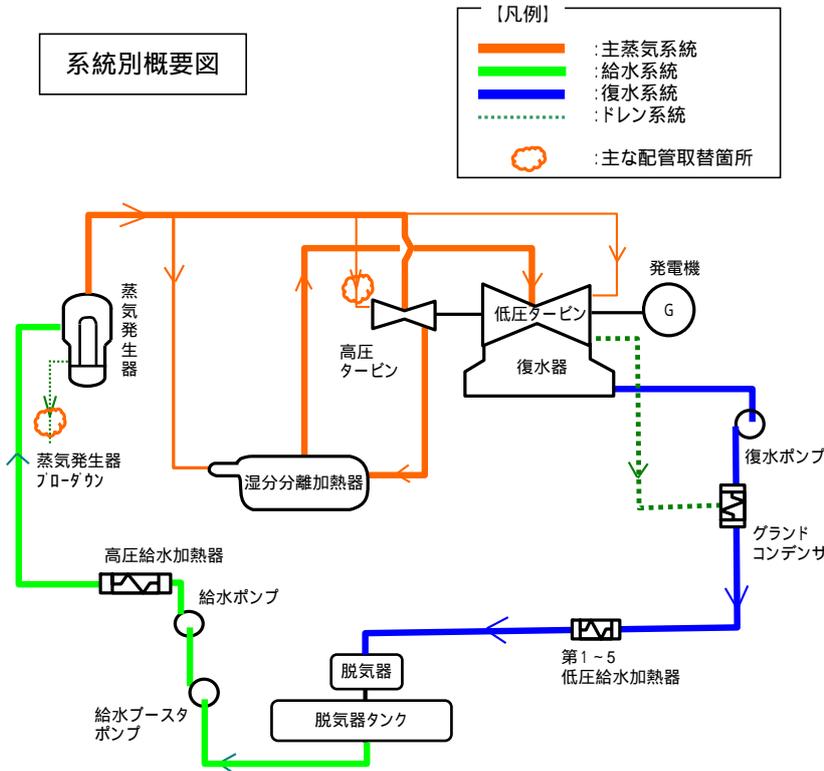
系統別概要図

過去の点検結果で減肉が認められているため計画的に取り替える箇所4箇所、作業性を考慮した部位12箇所および配管の保守性を考慮した部位54箇所、合計70箇所を耐食性の優れたステンレス鋼もしくは低合金鋼の配管に取り替えた。

過去の点検結果で減肉が認められているため計画的に取り替える箇所

- 必要最小厚さとなるまでの期間が5年未満で減肉が確認された箇所 (4箇所)
 炭素鋼 ステンレス鋼 1箇所
- 必要最小厚さとなるまでの期間が5年以上で減肉が確認された箇所
 炭素鋼 ステンレス鋼 3箇所

配管取替の作業性^{*1}を考慮して取替える箇所 (12箇所)
 炭素鋼 ステンレス鋼 12箇所
 (2箇所追加)

配管の保守性^{*2}を考慮して取り替える箇所 (54箇所)
 炭素鋼 ステンレス鋼 10箇所
 炭素鋼 低合金鋼 44箇所
