図－6 2次系配管の点検等

点検概要

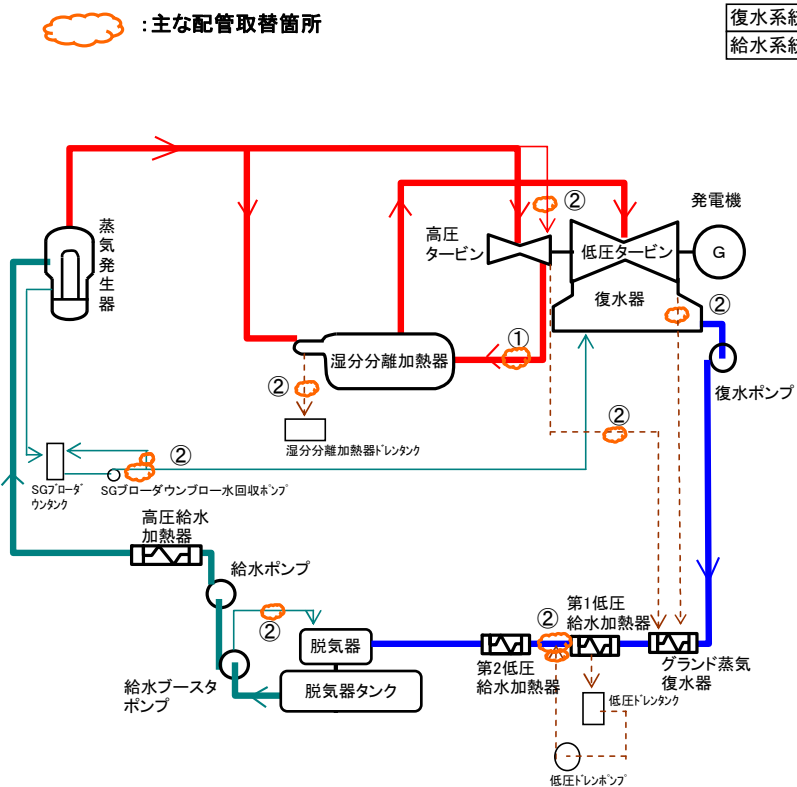
系統別概略図

過去の点検において減肉が確認された部位1箇所、保守性を考慮して取り替える部位133箇所、合計134箇所を炭素鋼または耐食性に優れたステンレス鋼もしくは低合金鋼の配管に取り替えた。

- ① 過去の点検結果で減肉が認められているため計画的に取り替えた箇所 (1箇所)
    - ・必要最小厚さとなるまでの期間が10年以上の箇所
    - 炭素鋼 ⇒ 炭素鋼 1箇所
  - ② 配管の保守性\*1を考慮して取り替えた箇所 (133箇所)
    - 炭素鋼 ⇒ ステンレス鋼 95箇所
    - 炭素鋼 ⇒ 低合金鋼 38箇所
- 合計 134箇所

\* 1 狭隘部で肉厚測定がしづらい小口径配管などについて取り替えた。
