図-7 2次系配管の点検等

点検概要

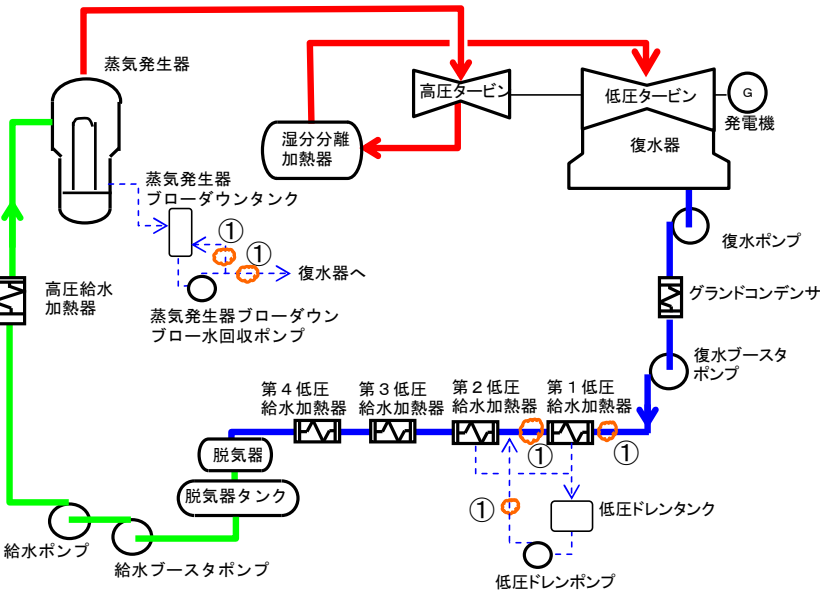
系統別概要図

☉:主な配管取替箇所

配管の保守性を考慮した部位34箇所を、耐食性に優れたステンレス鋼の配管に取り替える。

① 配管の保守性*を考慮して取り替える箇所 (34箇所)
 炭素鋼 ⇒ ステンレス鋼 34箇所

* 狭隘部での肉厚測定がしづらい小口径配管などについて取り替える。
