大飯発電所1号機原子炉格納容器での火災の原因と対策について

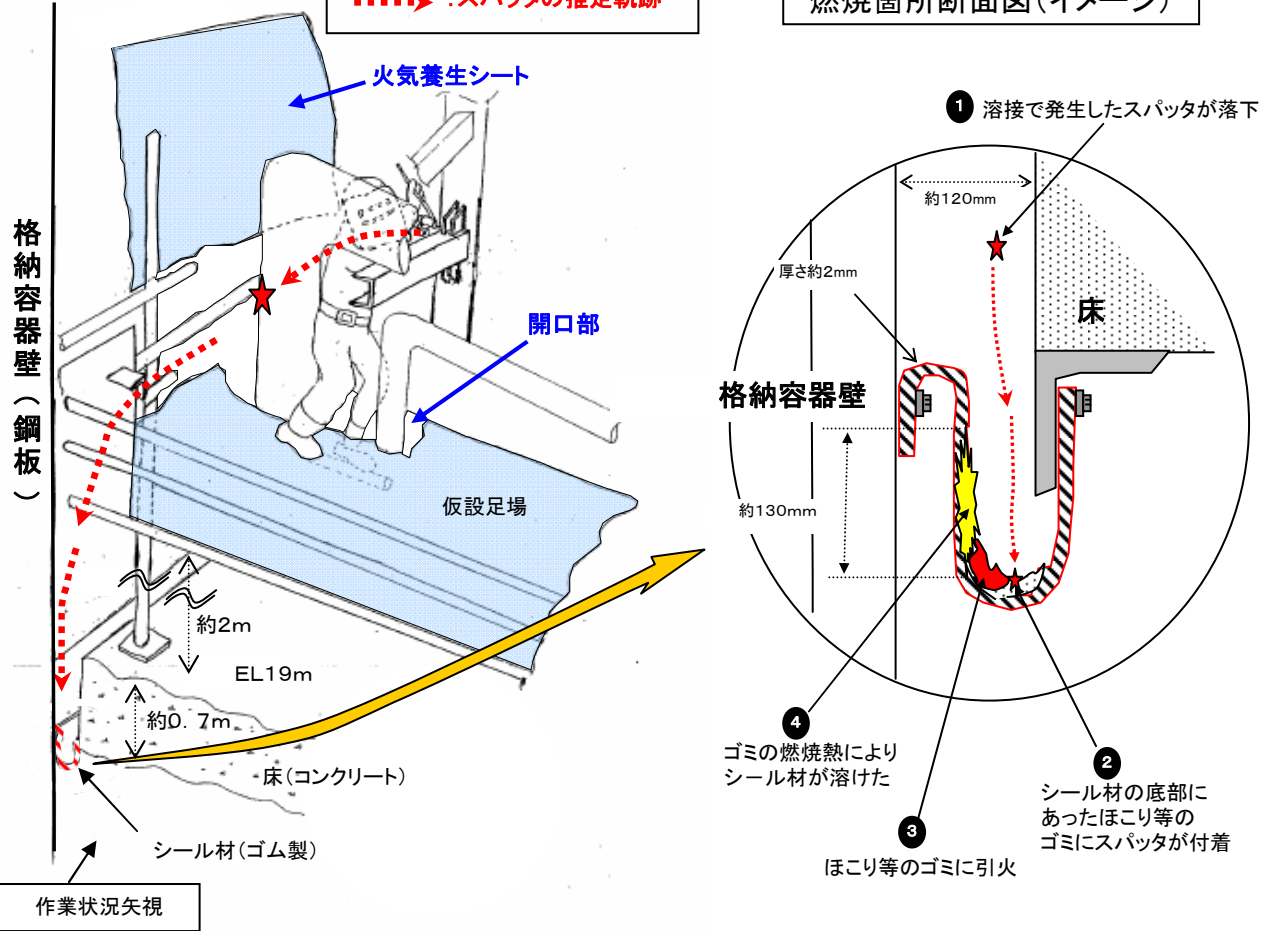
火災発生場所近傍の作業状況図

.....:スパッタの推定軌跡

燃焼箇所断面図(イメージ)

火気養生に変更を加える場合には、必ず作業責任者に連絡し、現場確認を受けた上で適切な措置を行うことを社内標準等に規定し、協力会社に周知徹底する。
