図-6 2次系配管の点検等

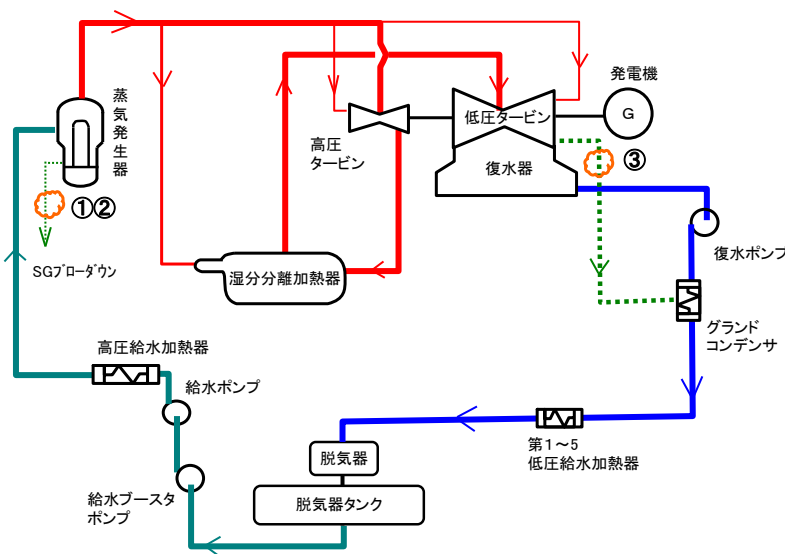
系統別概略図

○過去の点検において減肉が確認された部位4箇所、配管取替の作業性を考慮した部位32箇所、および今後の保守性を考慮した部位22箇所、合計58箇所を耐食性の優れたステンレス鋼または低合金鋼の配管に取り替える。

☁ : 主な配管取替箇所

- ① 余寿命5年未満で減肉が確認されたため取り替える。
 (4箇所)
 炭素鋼 ⇒ ステンレス鋼 4箇所
- ② 配管取替による作業性^{※1}を考慮して取り替える。
 (32箇所)
 炭素鋼 ⇒ ステンレス鋼 26箇所
 ステンレス鋼 ⇒ ステンレス鋼 6箇所
- ③ 配管の保守性^{※2}を考慮して取り替える。
 (22箇所)
 炭素鋼 ⇒ 低合金鋼 20箇所
 ステンレス鋼 ⇒ ステンレス鋼 2箇所
 (合計 58箇所)
