図-4 2次系配管の点検等

点検概要

取替概要

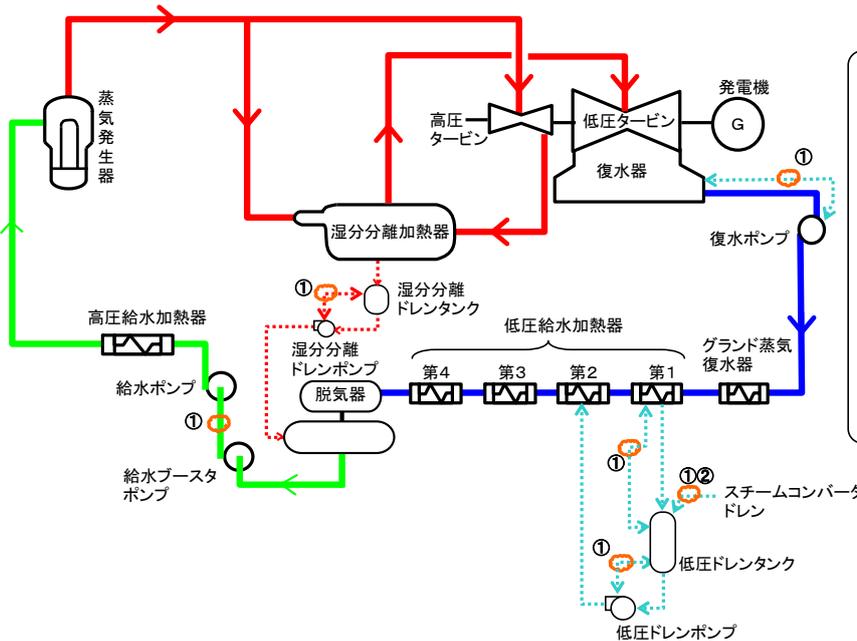
系統別概要図

- 【取替理由】
- ① 配管の保守性^{※1}を考慮して取り替える。
 (102箇所)
 炭素鋼 ⇒ ステンレス鋼 102箇所
 - ② 配管取替による作業性^{※2}を考慮して取り替える。
 (5箇所)
 ステンレス鋼 ⇒ ステンレス鋼 5箇所
- (合計 107箇所)

※1 狭隙部で肉厚測定がしづらい小口径配管などについて取り替える。
 ※2 配管取替時に近隣の配管も一緒に取替えた方が作業がし易いため取り替える。

今後の保守性を考慮した部位102箇所および配管取替の作業性を考慮した部位5箇所、
 合計107箇所を耐食性に優れたステンレス鋼の配管に取り替える。
