図-2 1次系強加工曲げ配管取替工事

工事概要

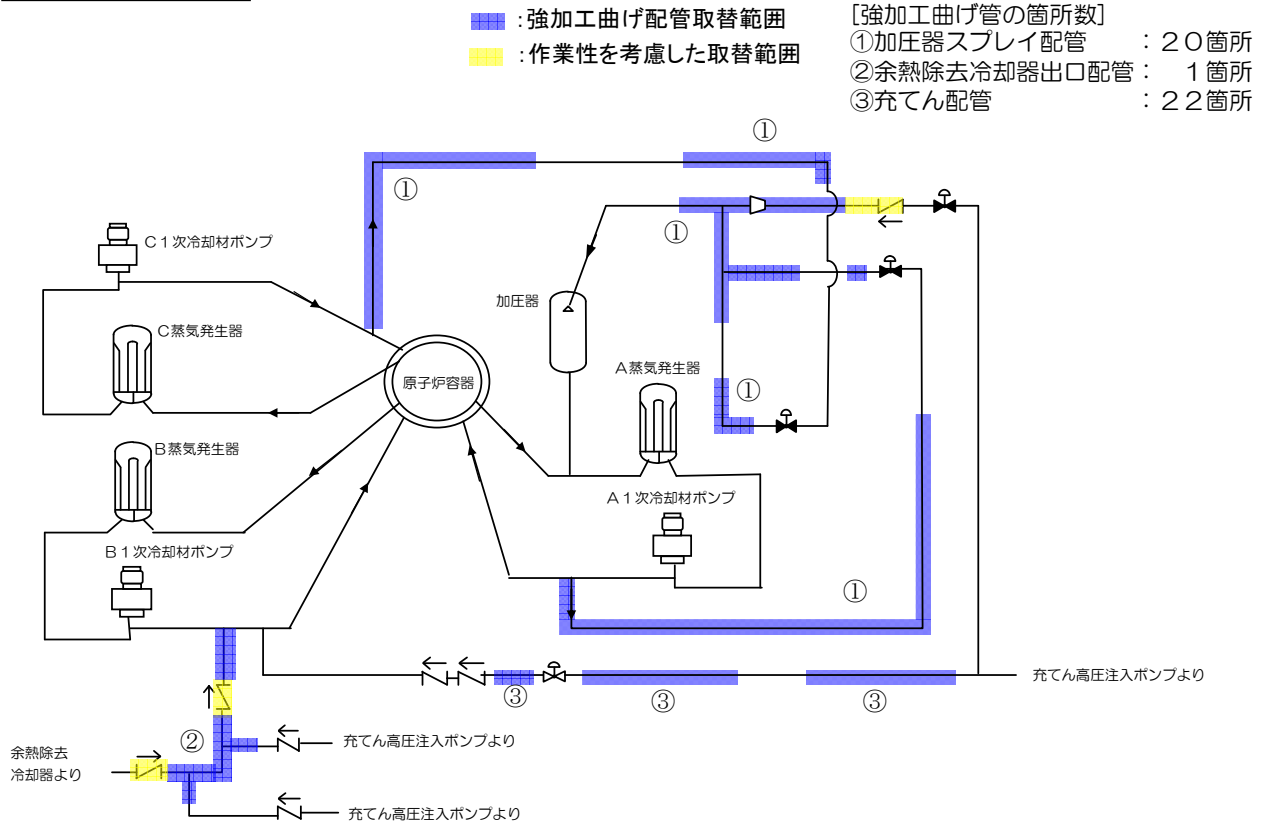
取替範囲概要図

国外BWRプラントにおいて、芯金を使用して曲げ加工した配管の内面で応力腐食割れが発生した事象を踏まえ、予防保全として、1次冷却材系統につながる曲げ配管のうち、芯金を使用して曲げ加工したものを、芯金を使用せずに曲げ加工した配管に取り替える。また、取替え時の作業性を考慮して、対象箇所周辺の弁や配管の一部を取り替える。
