図-6 2次系配管の点検等

点検概要

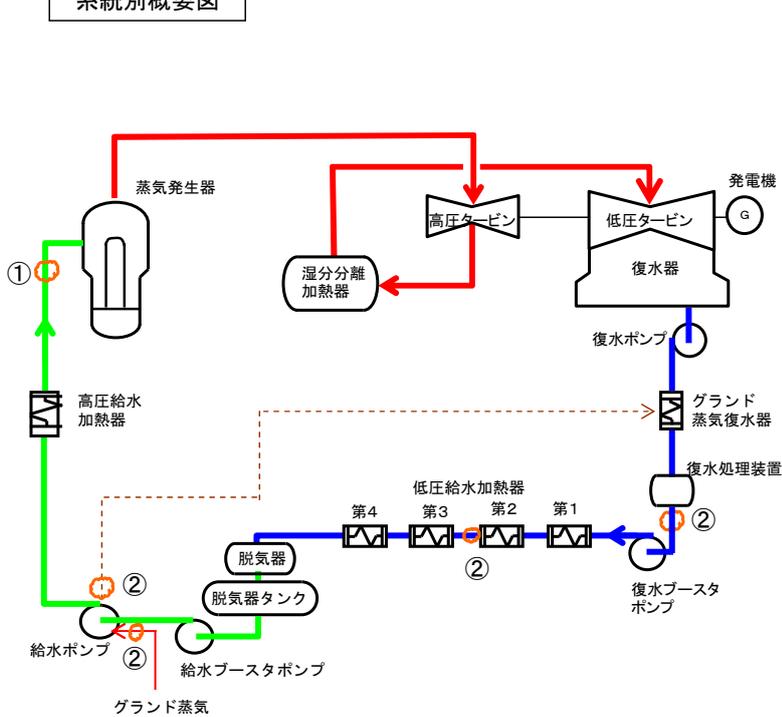
系統別概要図

過去の点検で減肉が確認された部位1箇所、今後の保守性を考慮した部位19箇所、合計20箇所を耐食性に優れたステンレス鋼または低合金鋼の配管に取り替える。

- ① 過去の点検結果で減肉が認められているため、計画的に取り替える箇所 (1箇所)
 - ・必要最小厚さとなるまでの期間が5年以上の箇所 (1箇所)
 - 炭素鋼 ⇒ 低合金鋼 1箇所
- ② 配管の保守性^{*}を考慮して取り替える箇所 (19箇所)
 - 炭素鋼 ⇒ ステンレス鋼 18箇所
 - 炭素鋼 ⇒ 低合金鋼 1箇所

^{*} 狭隙部で肉厚測定がしづらい小口径配管などについて取り替える。
