美浜線No.21 鉄塔事故に関する 事実確認結果と再発防止対策について

平成23年10月
関西電力株式会社

- 発生日時:
平成20年9月15日(月)11時25分頃
- 工事件名:
美浜線No.21鉄塔建替工事
- 被災状況:
死亡2名、重傷2名
- 事故経緯:
1回線分(2L)の電線を仮鉄塔へ移線した
後、片側架線状態の既設鉄塔で、上相のが
いし撤去作業中、部材が折損し、部材ととも
に作業員が地上に墜落

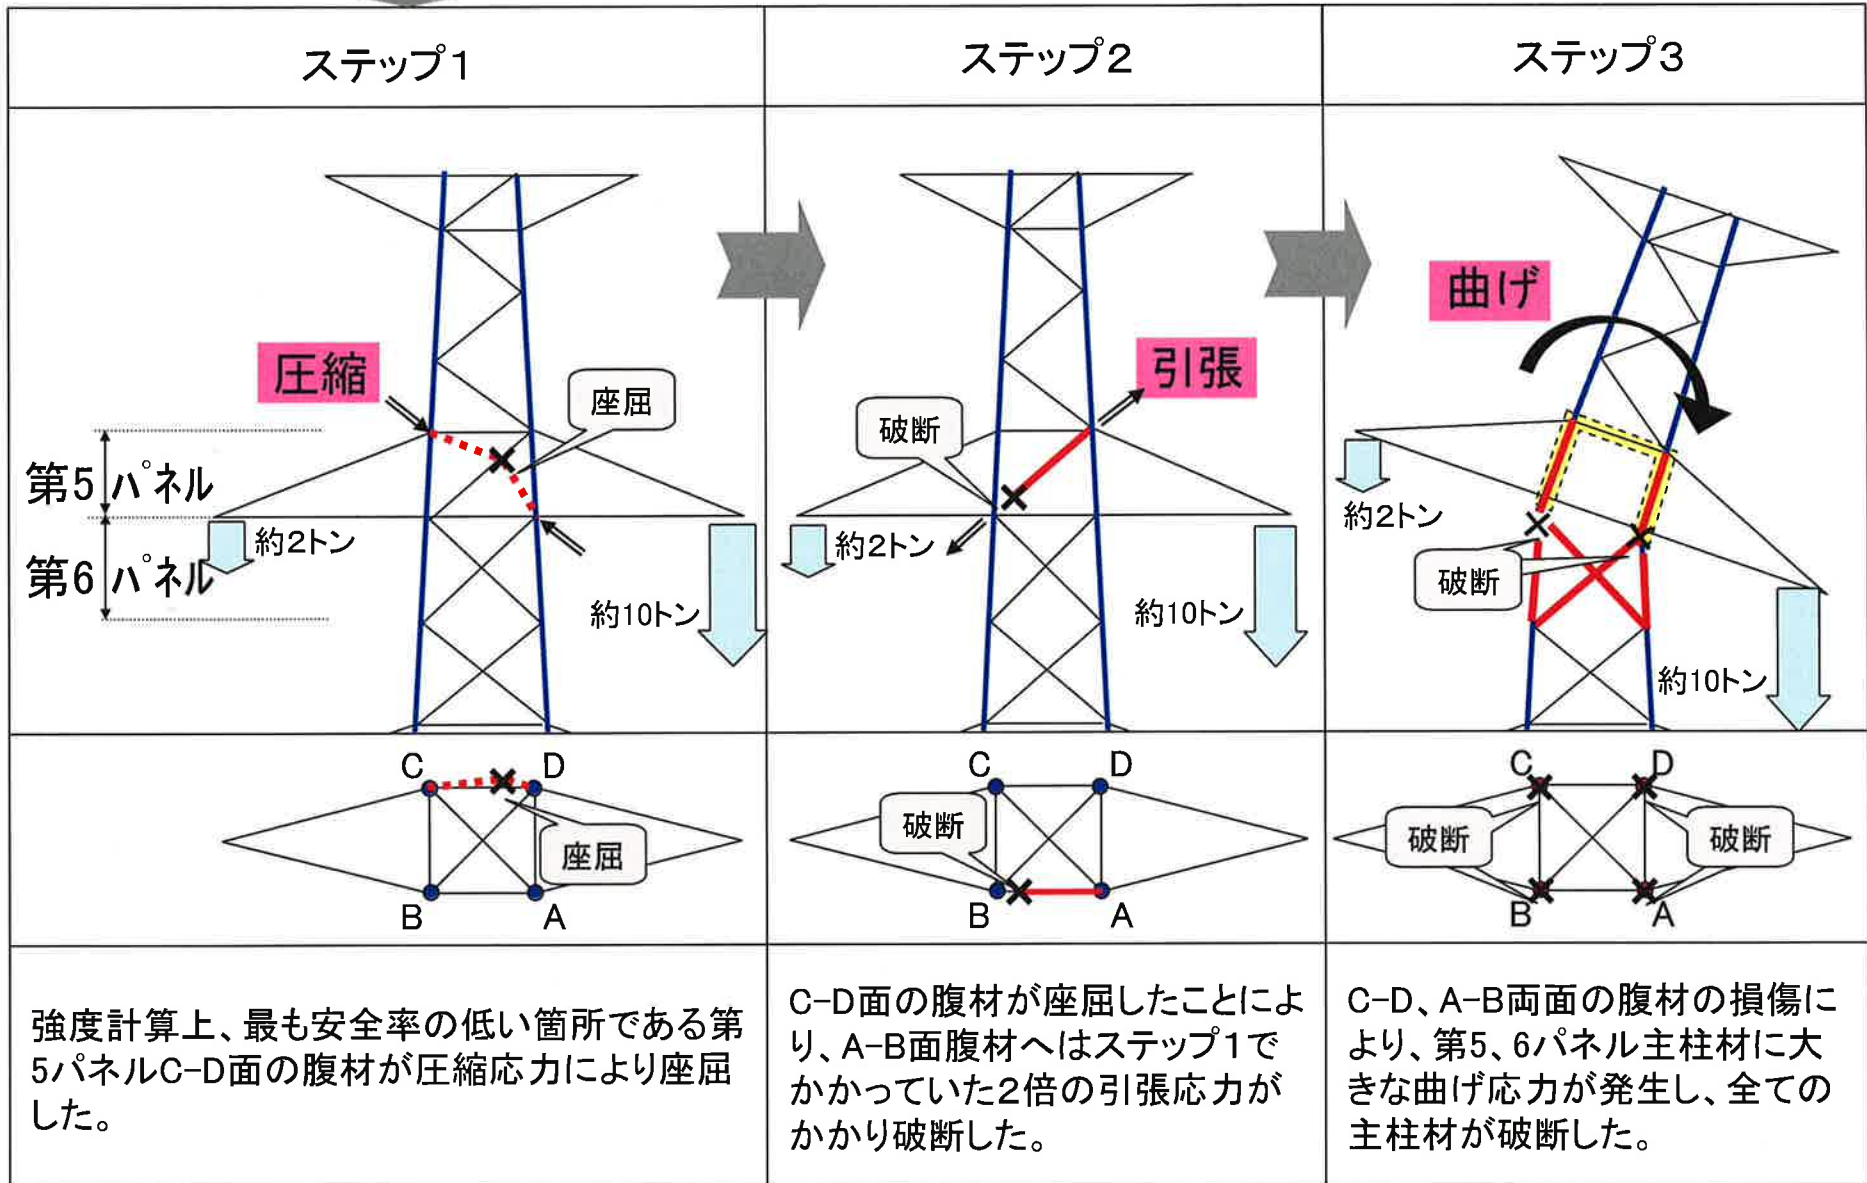
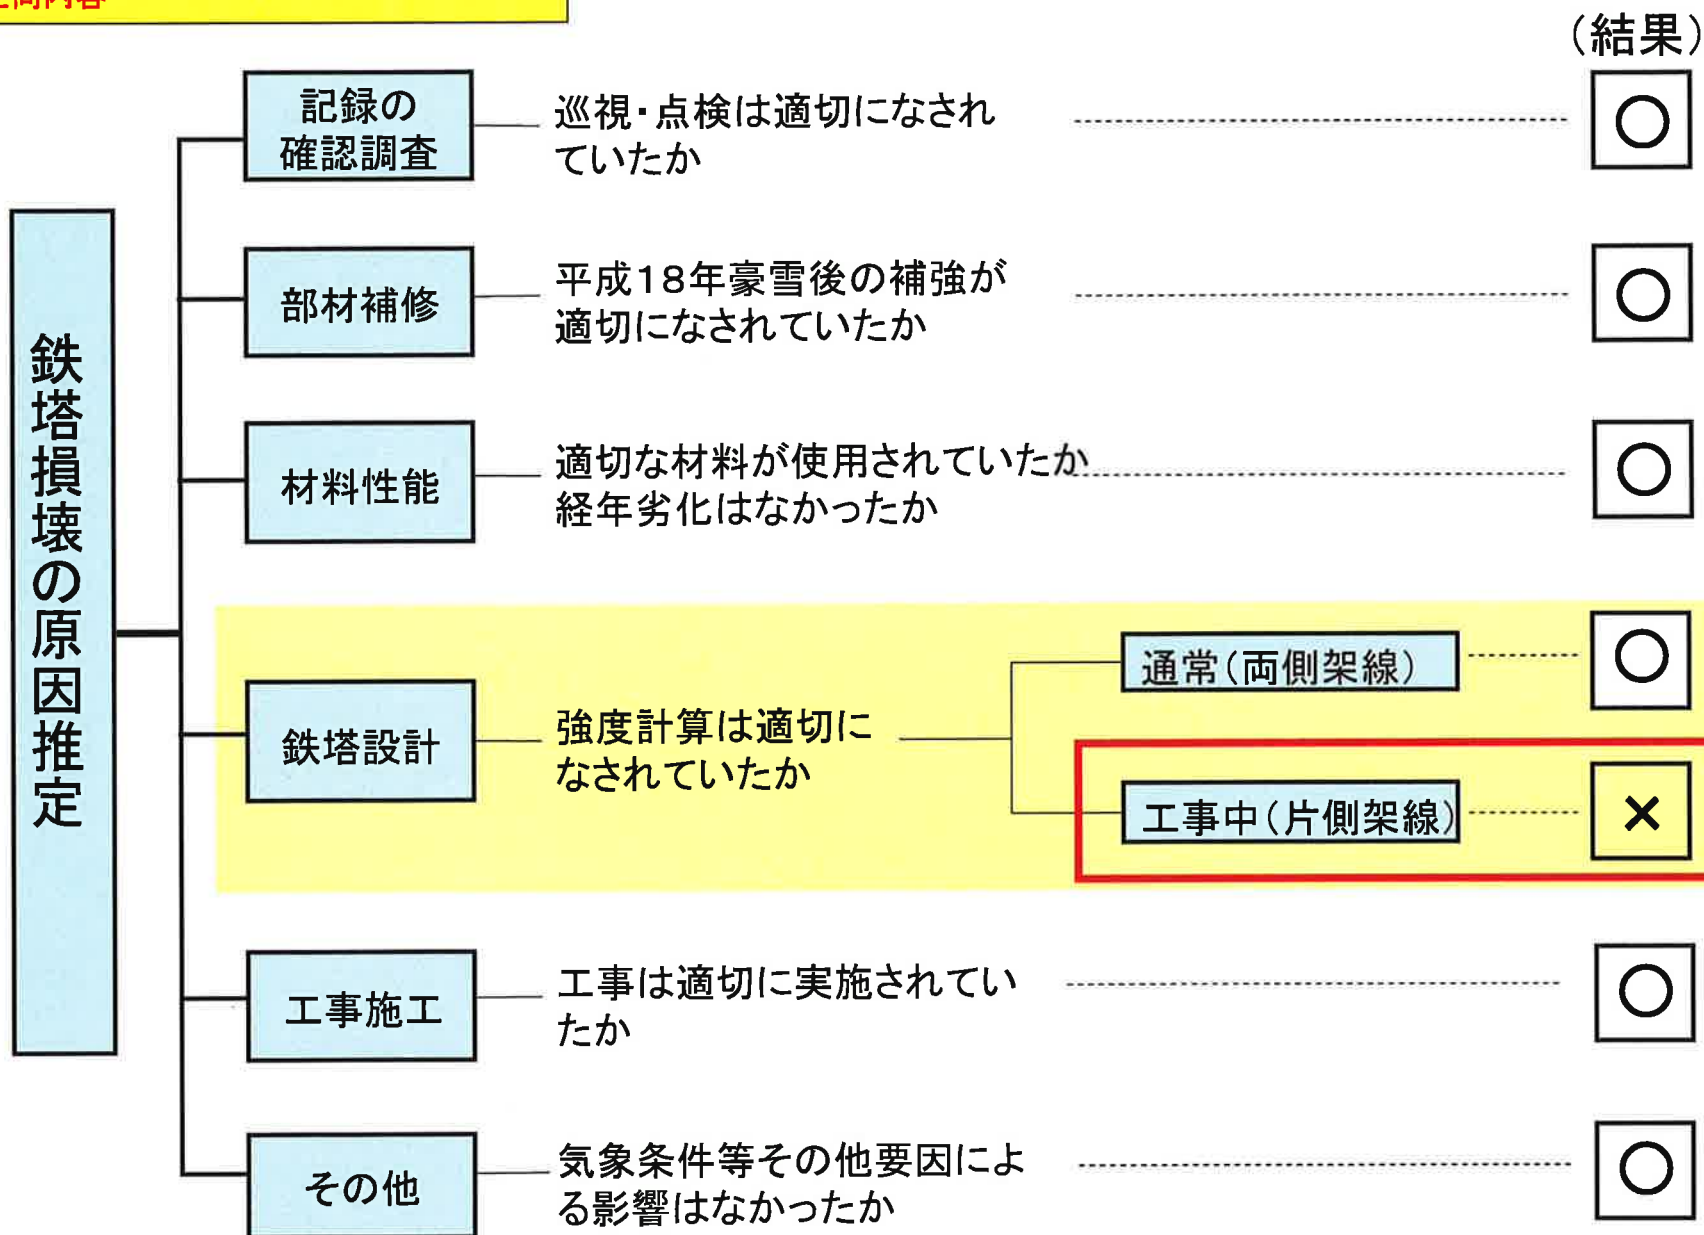
片側の電線を撤去した状態(片側架線状態)で、偏心荷重が発生

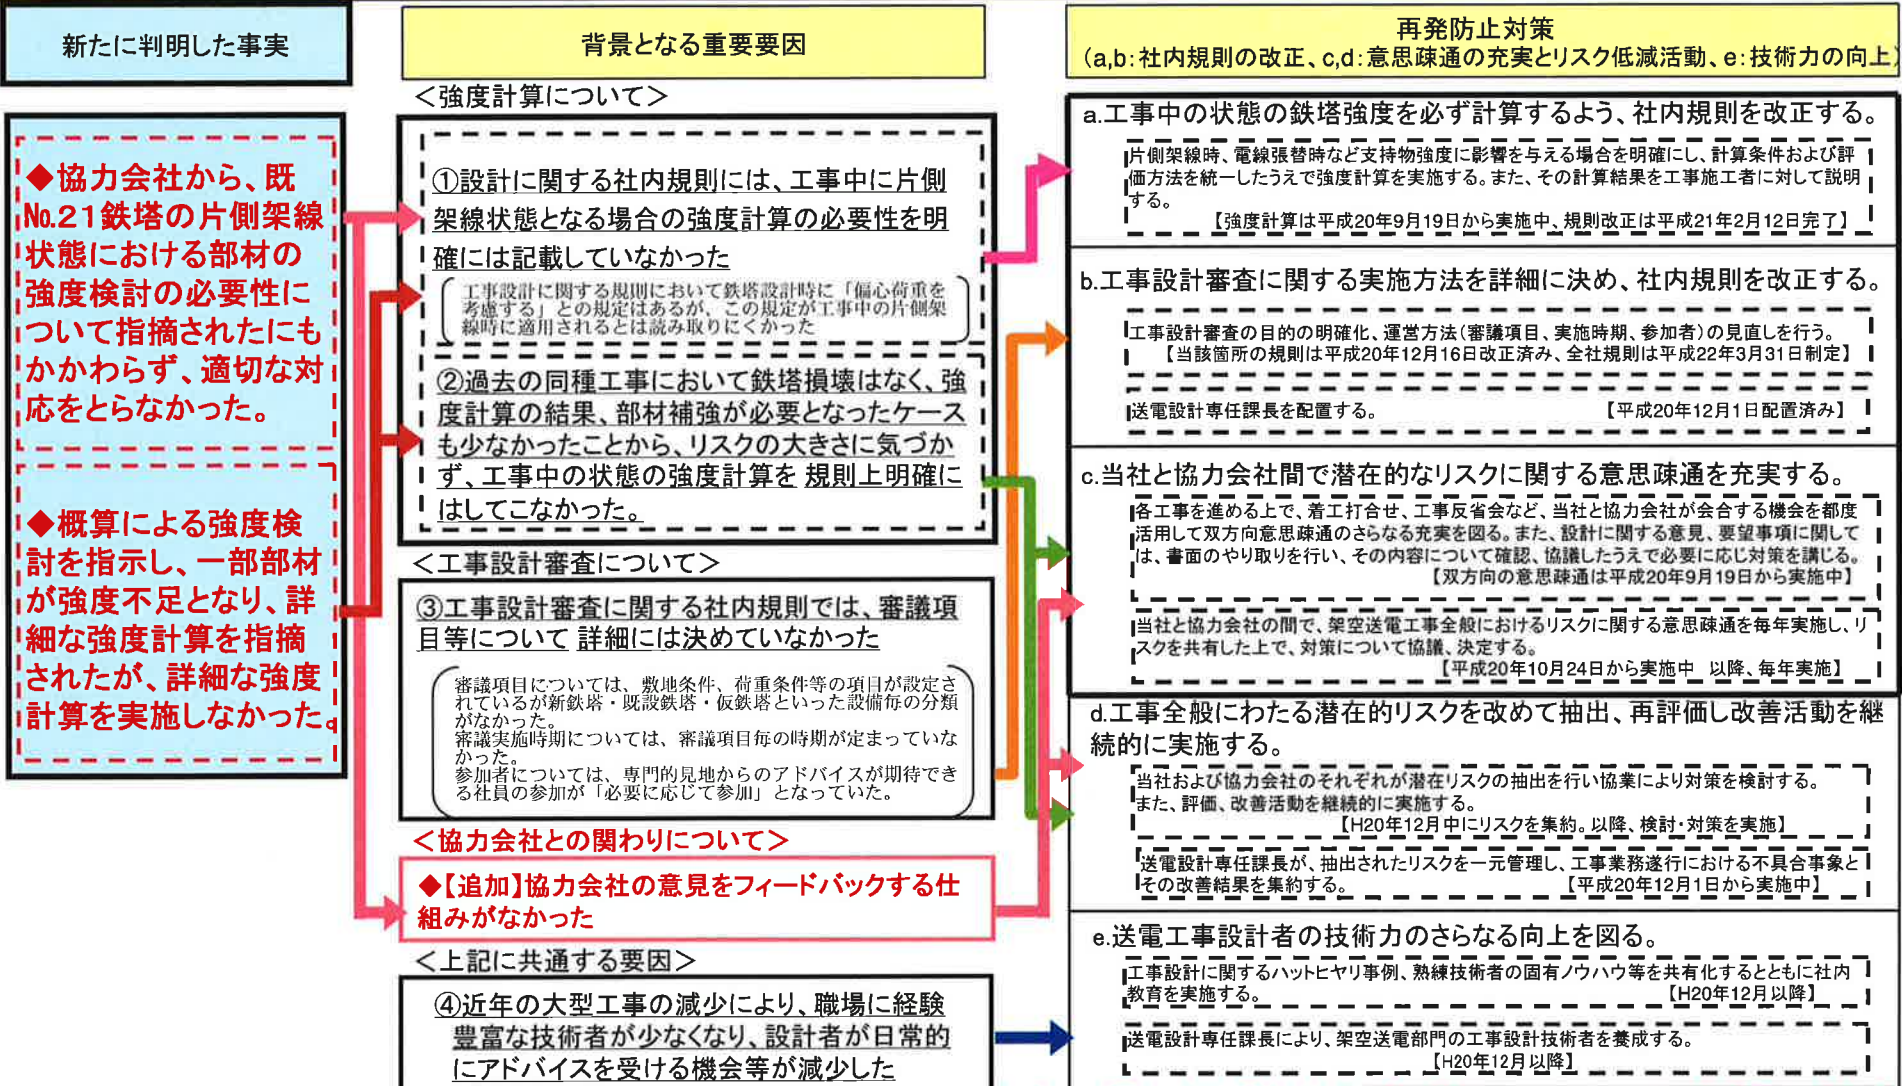
社内規則に基づき工事設計業務が進められたが、当該既設鉄塔の強度には余裕があるとの判断のもと、強度計算が行われなかった。また、工事設計審査では、今回の工事が一般的な工法であったこと、新鉄塔の荷重条件についての議論が中心となったことから、既設鉄塔の強度について審査されることがなかった。加えて、工事発注後、協力会社からの指摘もあり、概算による強度検討を実施したが、当該鉄塔の強度には余裕があるとの判断のもと、詳細な強度計算は行われなかった。これらのことから、工事中の片側架線状態において一部の鉄塔部材の強度が不足していることを認識できず、必要な対策がとられなかったため鉄塔の損壊につながったものである。
