電気関係事故報告 (第3報)

6. 原因：電気工作物の損壊

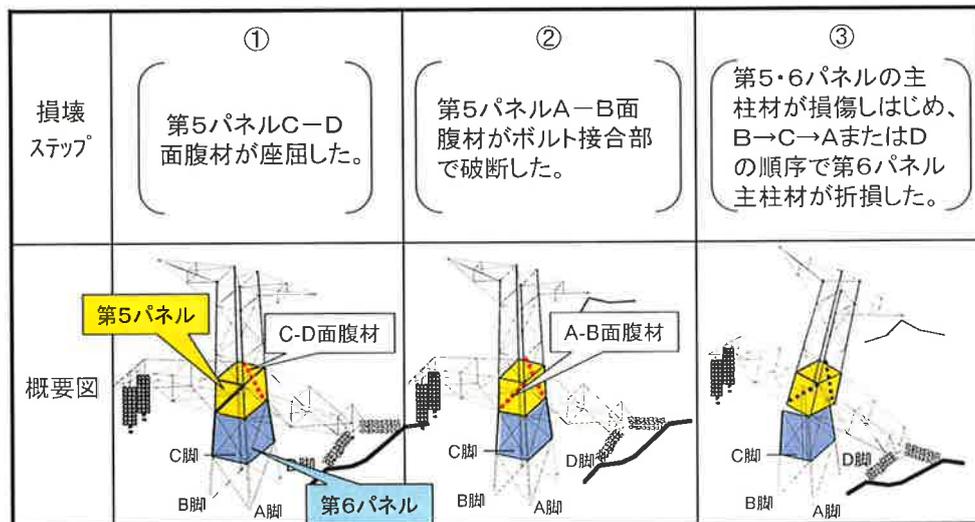
鉄塔損壊メカニズム

工事中の片側架線時における当該鉄塔の強度計算を実施しなかったことにより、部材（第5パネルのA-B面腹材および接合部（ボルト）ならびにC-D面腹材）の強度不足が発生していることを認識せず、対策をとらなかったため鉄塔の損壊につながったと推定した。

また、立体解析、材料性能調査、現地部材損傷状況の各調査結果を総合的に勘案した結果、第5パネルのC-D面腹材は、2号線の電線を外して以降、いつ座屈してもおかしくない状況であったと推定される。

- ①第5パネルC-D面腹材が圧縮力により座屈した。
- ②第5パネルC-D面腹材応力がA-B面へ移行し、第5パネルA-B面腹材がボルト接合部で引張力により破断した。
- ③第5・6パネル支柱材に応力が作用し、支柱材が曲げモーメントにより損傷しはじめ、その後、B、C、AまたはD脚の順序で、第6パネル支柱材が折損し上部が落下した。

- a. 片側架線時、電線張替時など、支持物強度に影響を与える場合を明確にし、強度計算を実施する旨、社内ルール化する。
