275 kV美浜線 No. 21 鉄塔建替工事における
鉄塔損壊事故による協力会社作業員死傷事故報告書

関西電力株式会社

平成23年10月

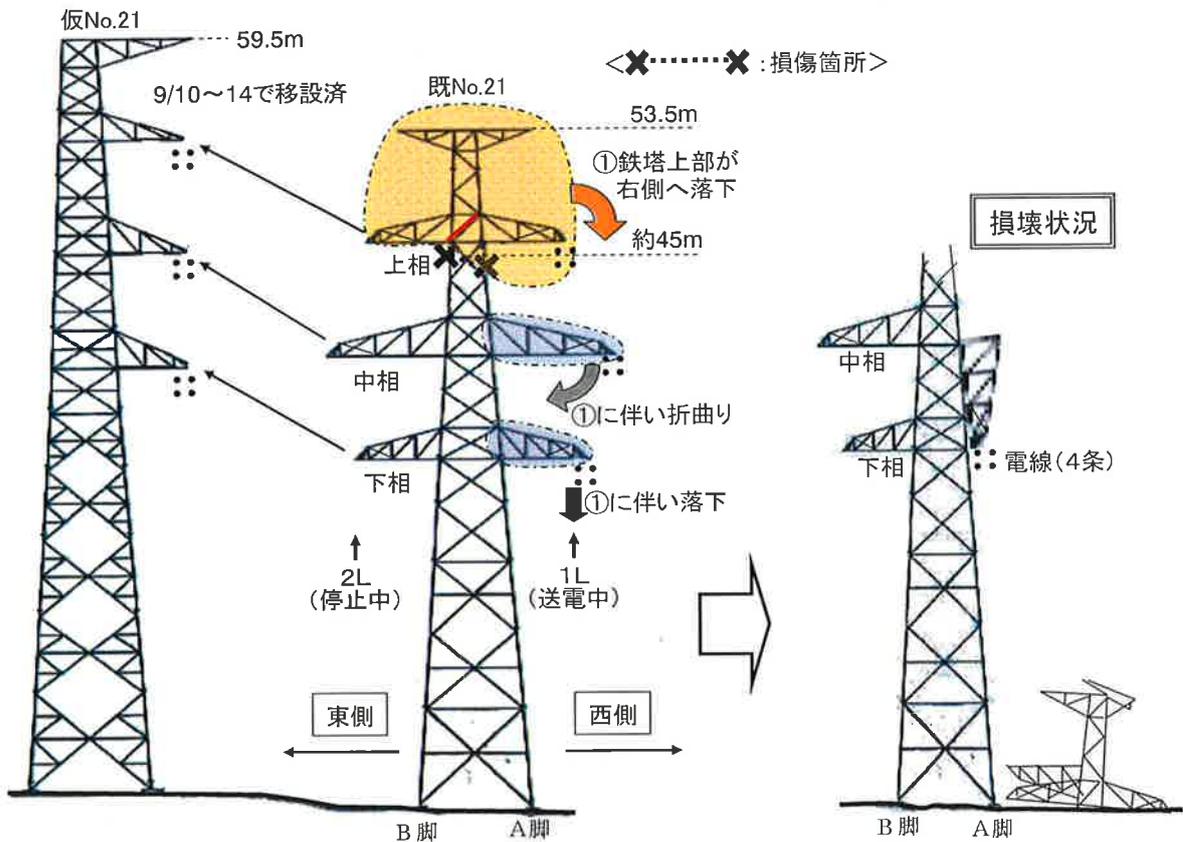
第2-2-1図 設備損壊状況
(北側から見た図)

設備の損壊状況については、上相腕金より上部は部材損傷により落下し、1L中相腕金は主材の根元から折れ曲がっていた。また、1L下相腕金は主材の根元から損傷し落下していた。設備損壊状況を第2-2-1図に示す。

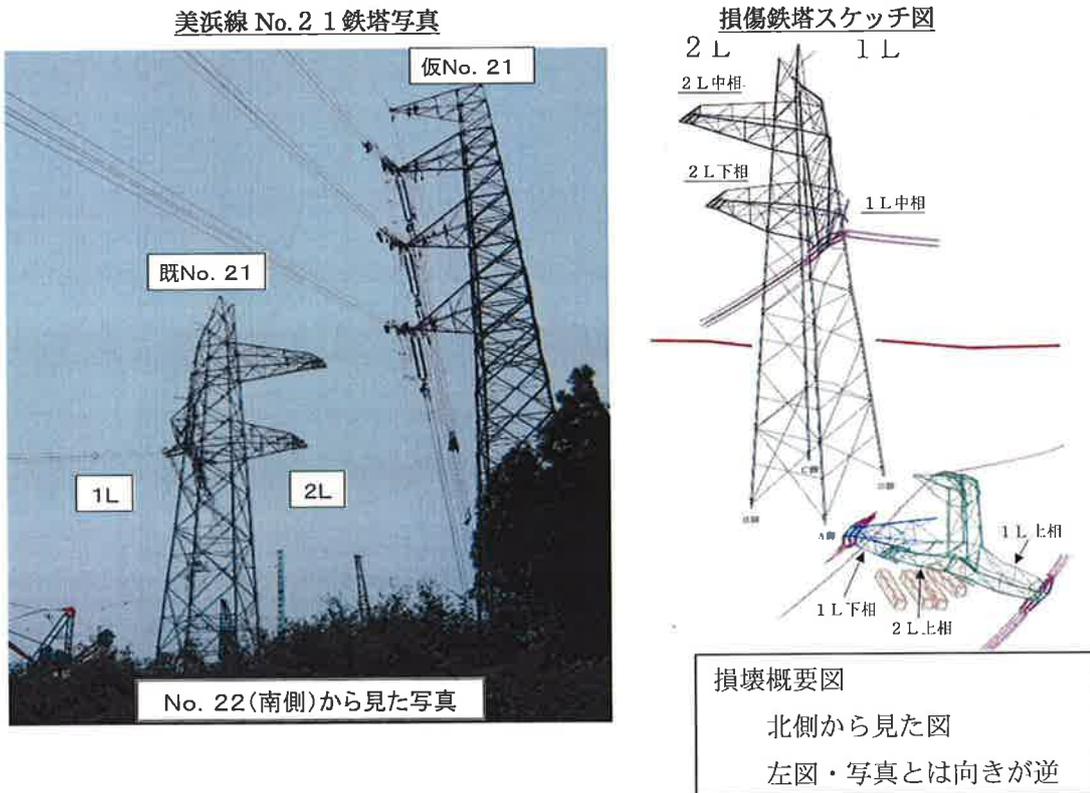
第3-2-1図 既No. 2 1 鉄塔 損壊状況

(1) 落下部材(第6パネルより上部)

第6パネルの一部を含む上部材については、鉄塔頂部を上にした状態で、既No. 2 1 鉄塔のA-D面側に落下していた。1 L側地線腕金は大きく変形し、上相腕金は変形しているものの腕金の形状を留めていた。1 L下相腕金は塔体付け根から破断し、腕金の形状を留めた状態で落下していた。

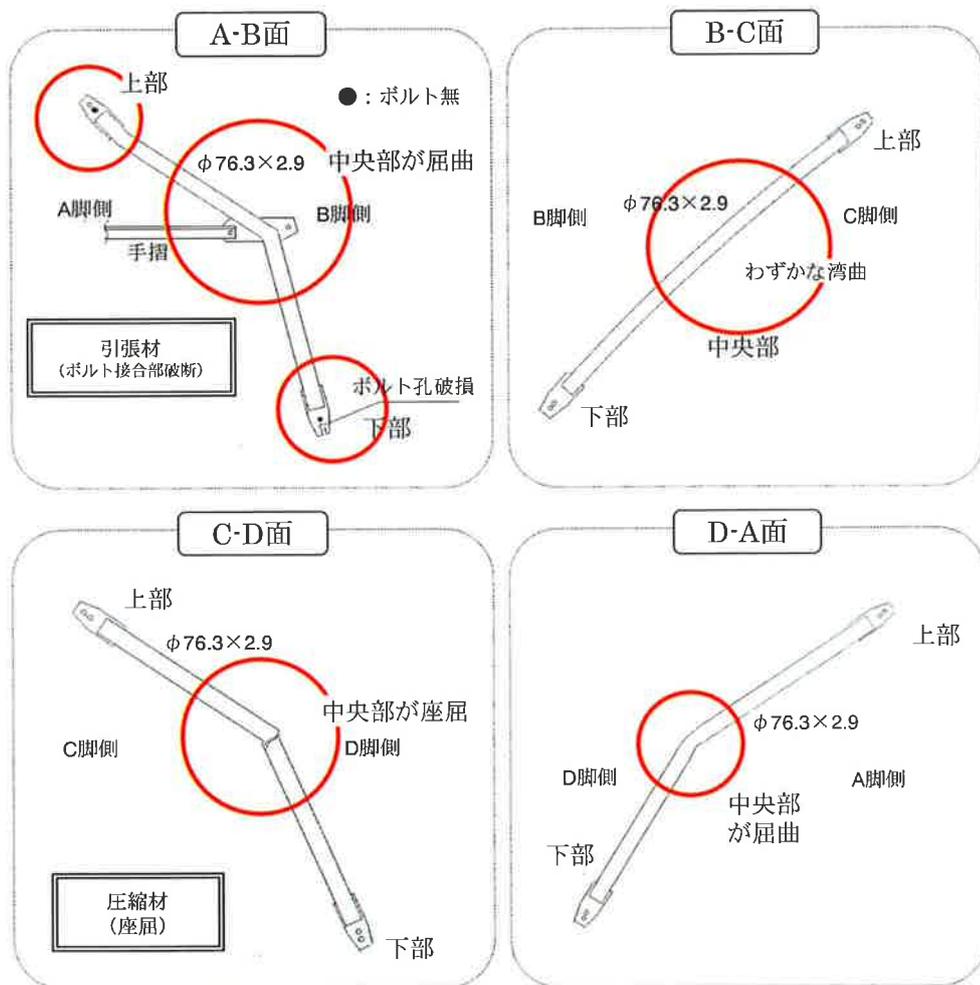
第3-2-3図 第5パネル腹材部材損傷状況

第5パネルA B面（引張材）は腹材上部のボルト接合部でボルト1本がせん断し、腹材下部のボルト接合部で1本がせん断、1本が端抜けし、引張荷重による破断の様相であった。また、腹材中央部の屈曲は、手摺部材の影響と思われる。B C面は腹材中央部でわずかに湾曲していた。C D面（圧縮材）は腹材中央部で屈曲しており、座屈破壊の様相であった。D A面は腹材中央部で屈曲していた。なお、第5パネル腹材の損傷状況を第3-2-3図に示す。

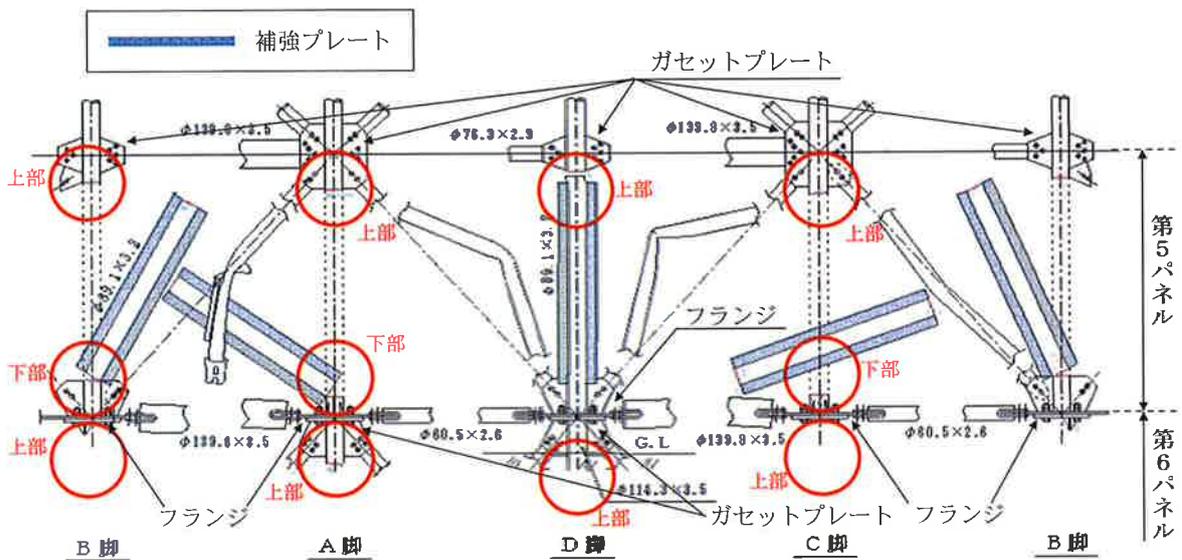
第3-2-4図 第5パネル支柱材の損傷状況

上部については、A～Dいずれの脚も、ガセットプレートと補強プレート
の間で破断していた。下部については、A、B脚は、鋼管の一部を残し破断し
ていた（一部は繋がった状態）。C脚については完全に破断していた。D脚は
損傷することなく残っていた。また、第5、第6パネル間のフランジについ
ては、A脚上部の一部に変形があるのみで、他に損傷は見られなかった。なお、
この様子を第3-2-4図に示す。

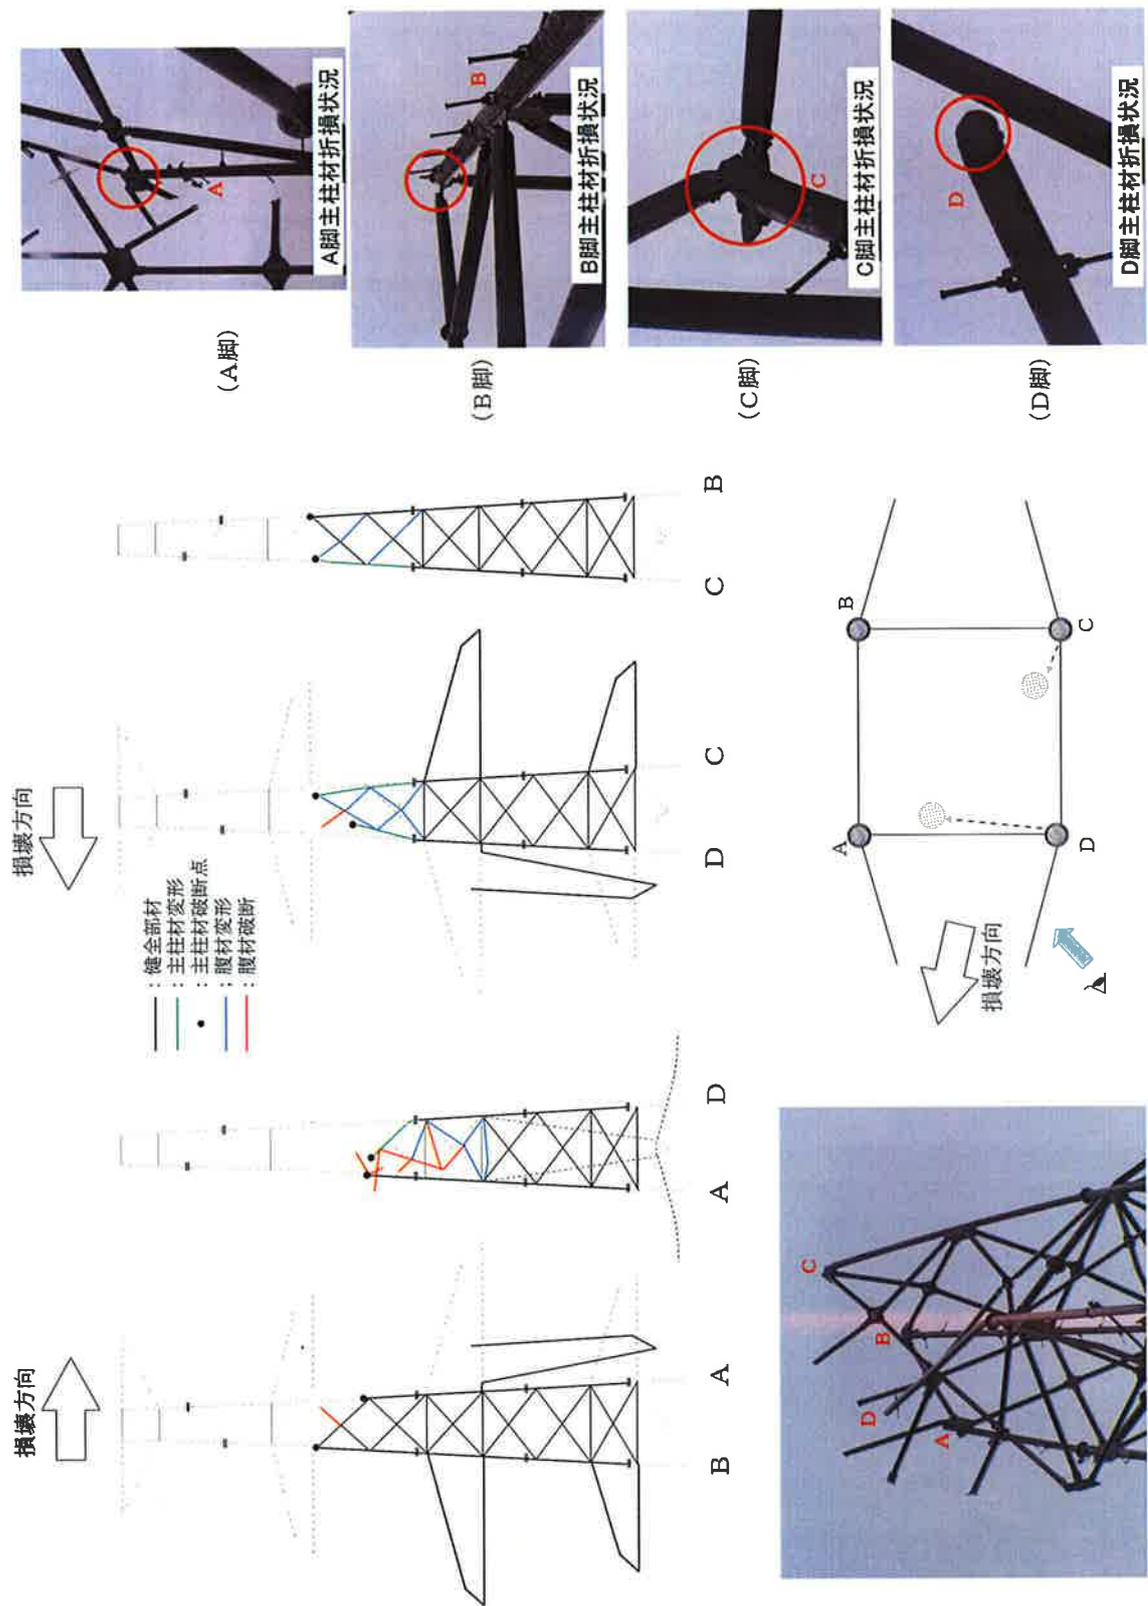
第3-2-5図 部材損傷状況 (第6パネルより下部)

第6パネルの一部、および第7パネルより下部は、1L下相腕金を除き塔体
に残存していた。1L中相腕金は吊材部が破断、腕金主材取付プレートが屈曲、
電線、がいし装置が取り付けられた状態で塔体にぶら下がっていた。この状況を第
3-2-5図に示す。

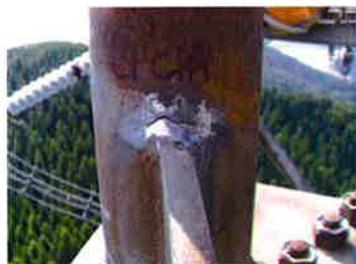
第3-4-1図 C脚腕金主材取付プレート
溶接部の亀裂

様相：C脚の腕金主材取付プレートおよび、B、D脚のガセットプレートの溶接部（計3箇所）に亀裂（幅1 mm程度、長さ12 mmから29 mm程度）があった。

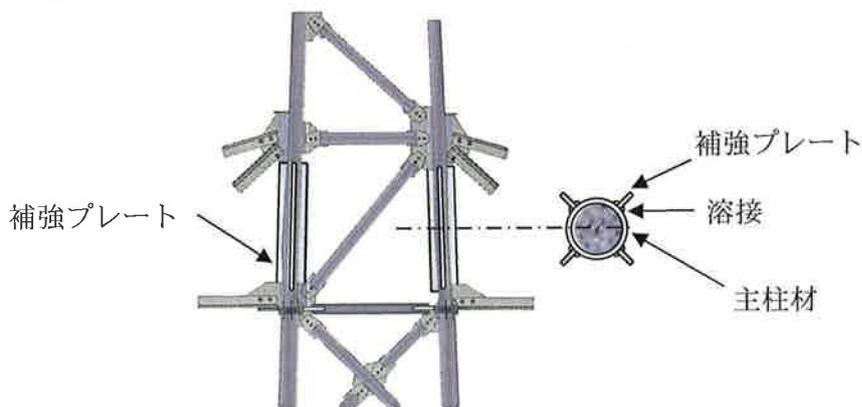
第3-4-3図 補強プレートの概要

様相：A～D脚の全てが、わずかに湾曲（最大1cm程度）していた。

処置：平成18年9月、4枚の補強プレートを各脚に溶接し、必要な強度を確保した（3.4.2参照）。補強プレートの概要を以下に示し、図を第3-4-3図に示す。

- ・材質 SS400
- ・サイズ AB脚：厚さ6mm×幅50mm×長さ1.8m
CD脚：厚さ6mm×幅65mm×長さ1.8m

評価：目視により、溶接部の外観点検（ビードの凸凹、ビード幅の不整、ピット、余盛不足および過大、表面割れ）を実施し、適切に施工されていることを確認した。また、MT点検により、溶接部の亀裂がないことを確認した。

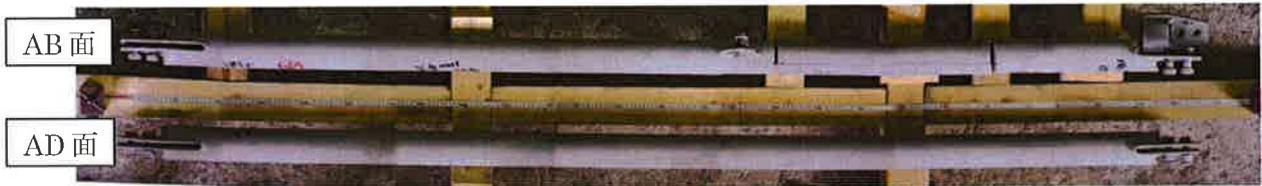
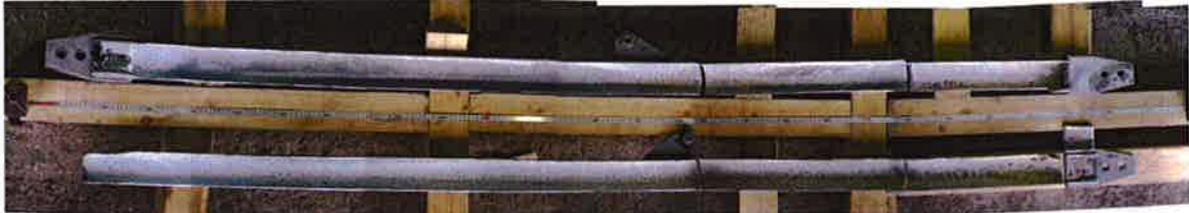
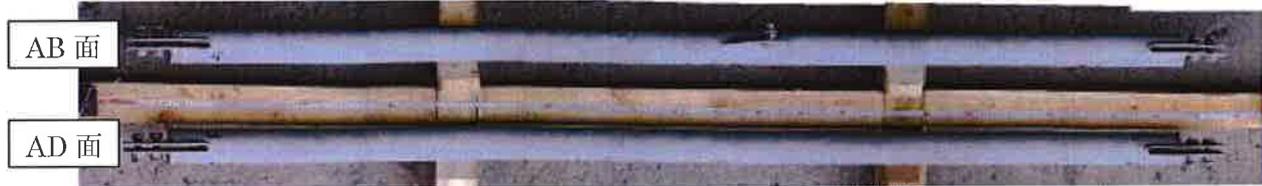
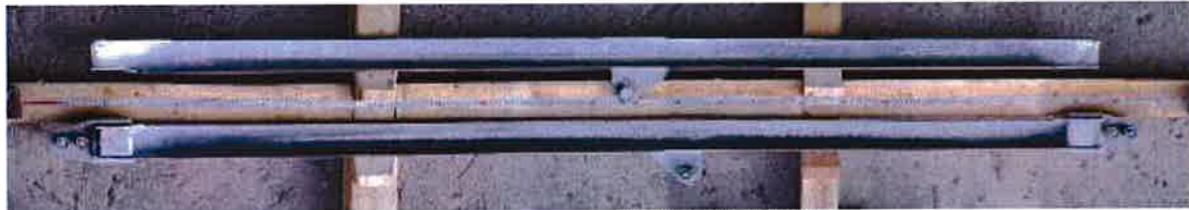
第3-5-2図 鋼管（腹材）外面観察・内面観察状況

鋼管の外観を目視により観察した。その結果、曲がり、へこみ、および傷はなかった。内面については、一部に白錆の発生、赤錆も見られたが、著しい腐食状況ではなかった。また、U字プレートには、発錆、および腐食は見られなかった。なお、鋼管外観観察・内面観察状況を第3-5-2図に示す。

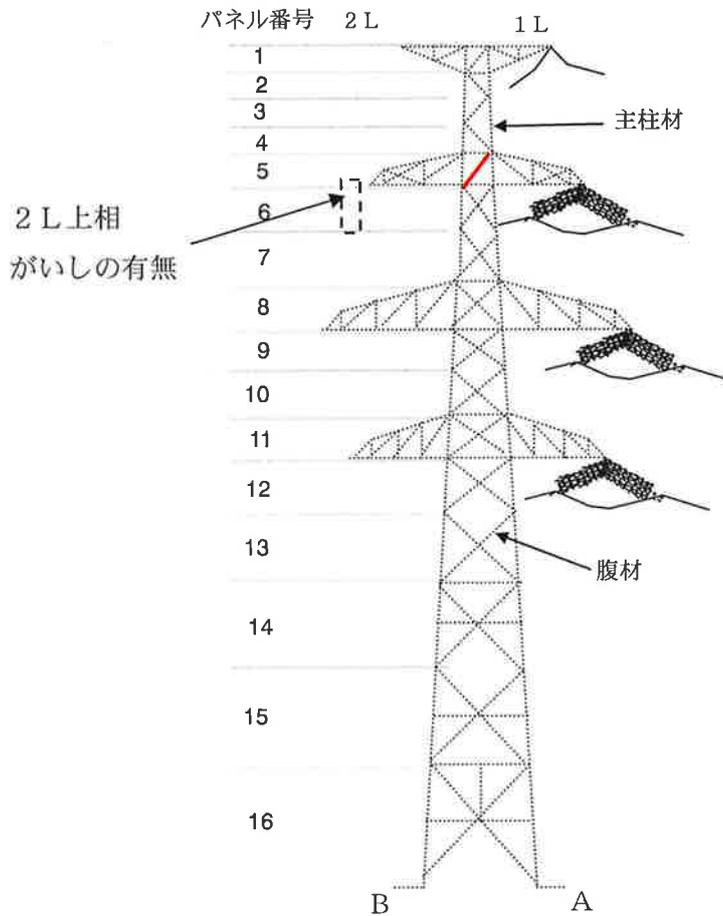
第 3-6-1 図 事故発生時の作業状況

既 No. 2 1 鉄塔の事故発生時の作業状況は第 3-6-1 図に示すとおり、2 L 側上相のがいし装置取り外し準備中であった。そこで、同がいし装置が取り付けいていた状態と、取り外された状態、それぞれの安全率を計算した。この結果、第 3-6-2 表に示すとおり、いずれの場合も第 5 パネル腹材および接合部（ボルト）が、強度不足になることが明らかとなった。なお、2 L 上相がいしが“無”の場合の応力表を添付資料 2-2 に示す。

鉄 塔 設 計： 通常（両側架線）の架線状態における強度計算の結果、全ての部材が所要の安全率を有していた。一方、工事中（片側架線）に対する強度計算の結果、2L側の地線、電線、がいし装置を外した片側架線状態では、第5パネル腹材および接合部（ボルト）にて所要の安全率が確保できないことが判明した。
