図-5 2次系配管の点検等

点検概要

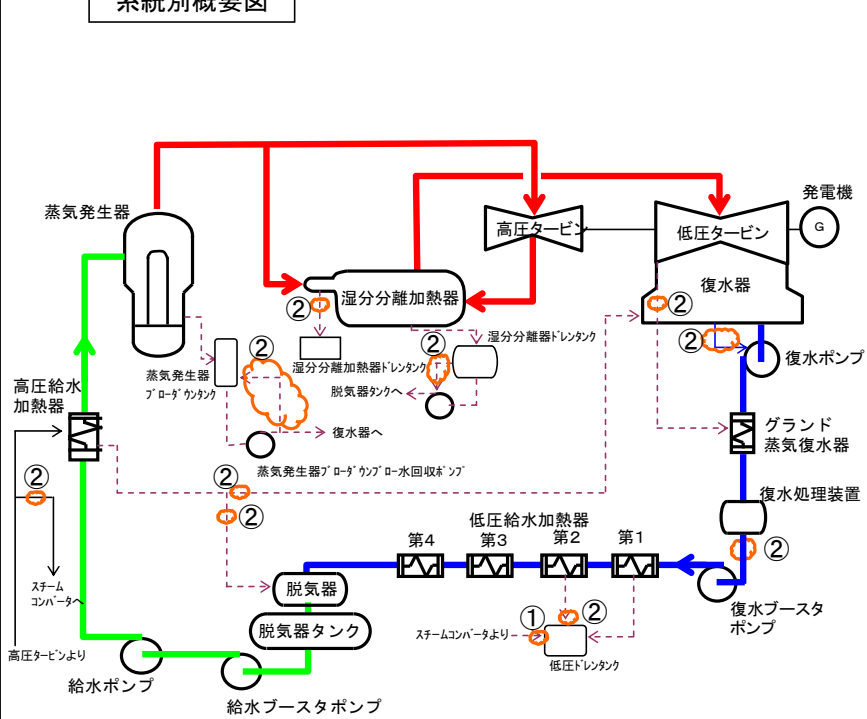
系統別概要図

- ① 過去の点検結果で減肉が認められているため、計画的に取り替える箇所 (3箇所)
 - ・ 必要最小厚さとなるまでの期間が10年未満の箇所
 - 炭素鋼 ⇒ ステンレス鋼 3箇所
- ② 配管の保守性^{*}を考慮して取り替える箇所 (100箇所)
 - 炭素鋼 ⇒ ステンレス鋼 91箇所
 - 炭素鋼 ⇒ 低合金鋼 9箇所

※ 狭隙部で肉厚測定がしづらい小口径配管などについて取り替える。

過去の点検で減肉が確認された部位3箇所、今後の保守性を考慮した部位100箇所、合計103箇所を耐食性に優れたステンレス鋼または低合金鋼の配管に取り替える。
