図 - 3 1次系強加工曲げ配管取替工事

工事概要

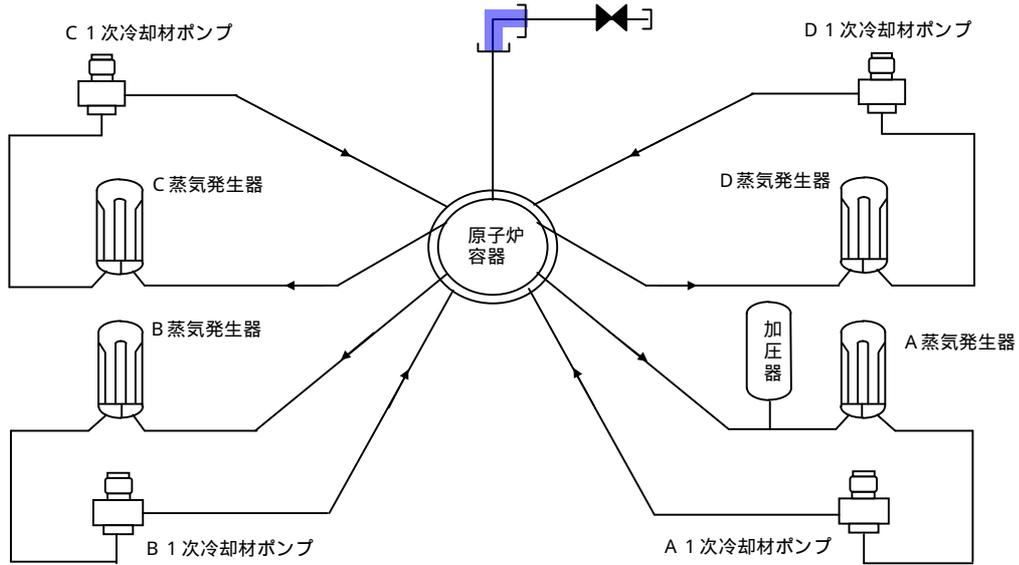
取替範囲概要図

: 強加工曲げ配管取替範囲(原子炉容器ベントライン: 1箇所)

国外BWRプラントにおいて、芯金を使用して曲げ加工した配管の内面で応力腐食割れが発生した事象を踏まえ、予防保全として、1次冷却材系統につながる曲げ配管のうち、芯金を使用して曲げ加工したものを、芯金を使用せずに曲げ加工した配管に取り替える。
