図－6 2次系配管の点検等

## 点検概要

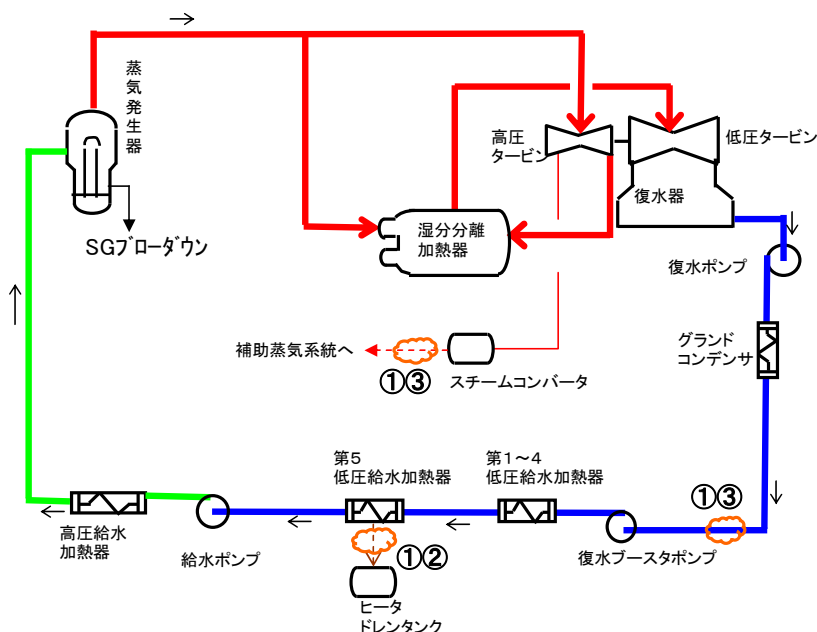
### 系統別概略図

過去の点検結果で減肉が確認された部位4箇所、配管取替え時の作業性を考慮した部位4箇所、今後の保守性を考慮した部位12箇所、合計20箇所を耐食性に優れたステンレス鋼の配管に取り替える。

- ① 過去の点検結果で減肉が認められているため、計画的に取り替える箇所 (4箇所)  
・ 必要最小厚さとなるまでの期間が10年未満の箇所  
炭素鋼 ⇒ ステンレス鋼 4箇所
  - ② 配管取替による作業性<sup>※1</sup>を勘案して取り替える箇所 (4箇所)  
炭素鋼 ⇒ ステンレス鋼 4箇所
  - ③ 配管の保守性<sup>※2</sup>を考慮して取り替える箇所 (12箇所)  
炭素鋼 ⇒ ステンレス鋼 12箇所
- 合計 20箇所

※1 配管取替時に近傍の配管も一緒に取替えた方が作業がし易いため取り替える。

※2 狭隙部で肉厚測定がしづらい小口径配管などについて取り替える。
