図-8 2次系配管の点検等

点検概要

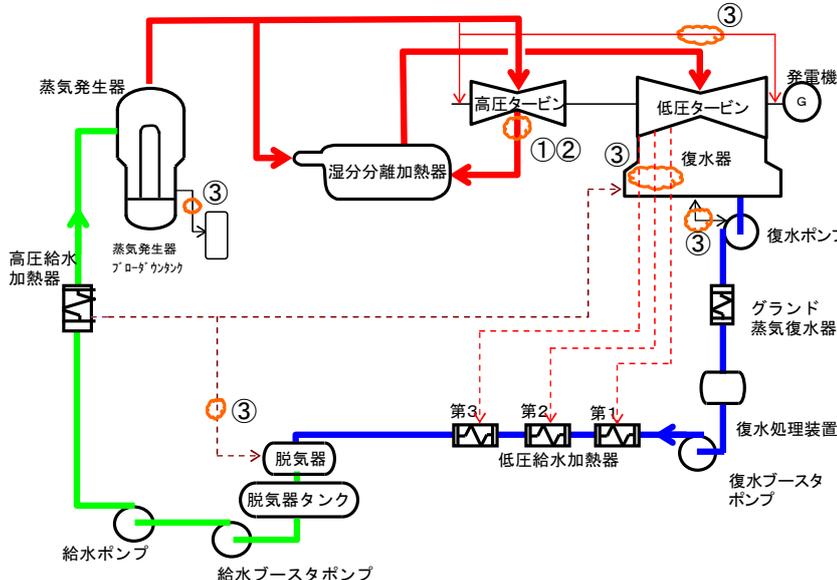
系統別概要図

過去の点検において減肉が確認された部位4箇所、配管取替時の作業性を考慮して取り替える部位4箇所、今後の保守作業を考慮した部位86箇所、合計94箇所を耐食性に優れたステンレス鋼もしくは低合金鋼の配管に取り替える。

- ① 過去の点検結果で減肉が認められているため、計画的に取り替える箇所（4箇所）
 - ・必要最小厚さとなるまでの期間が10年未満の箇所
炭素鋼 ⇒ ステンレス鋼 2箇所
 - ・必要最小厚さとなるまでの期間が10年以上の箇所
炭素鋼 ⇒ ステンレス鋼 2箇所
 - ② 配管取替による作業性^{※1}を勘案して取り替える箇所（4箇所）
炭素鋼 ⇒ ステンレス鋼 4箇所
 - ③ 配管の保守性^{※2}を考慮して取り替える箇所（86箇所）
 - 炭素鋼 ⇒ ステンレス鋼 57箇所
 - 炭素鋼 ⇒ 低合金鋼 29箇所
- 合計 94箇所
