図-2 1次系強加工曲げ配管取替工事

工事概要

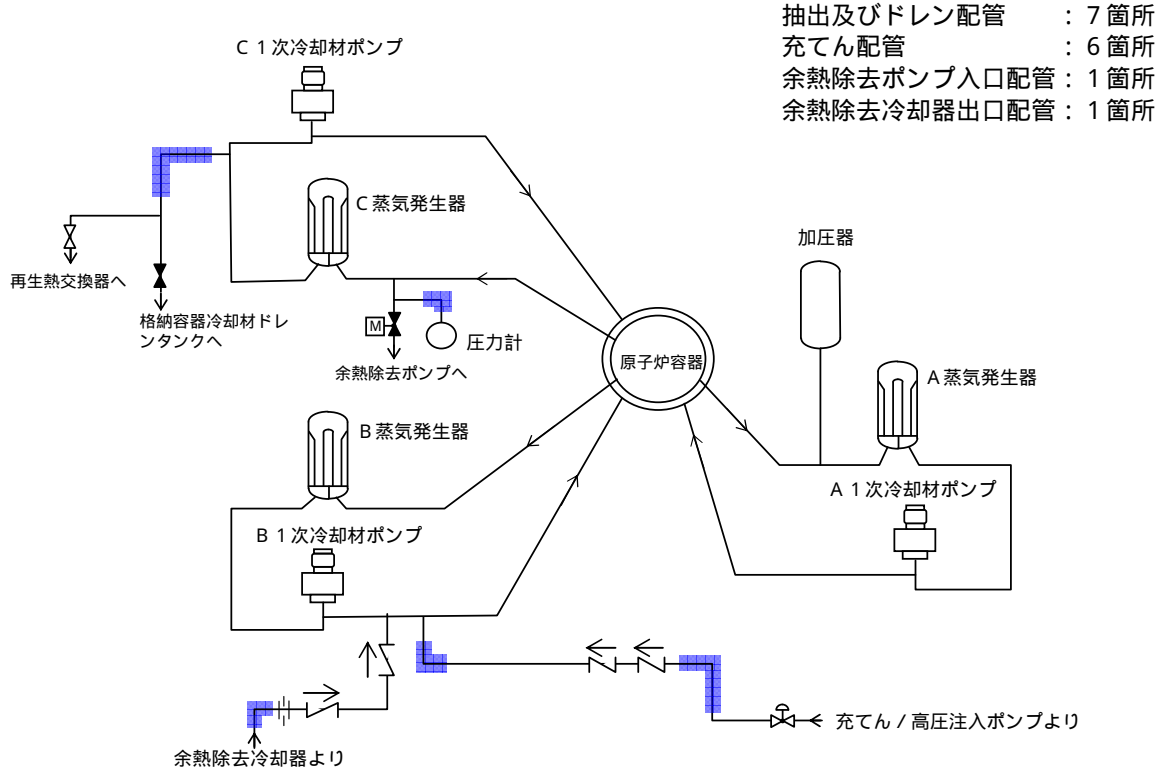
取替範囲概要図

- 抽出及びドレン配管 : 7箇所
- 充てん配管 : 6箇所
- 余熱除去ポンプ入口配管 : 1箇所
- 余熱除去冷却器出口配管 : 1箇所

国外BWRプラントにおいて、芯金を使用して曲げ加工した配管の内面で応力腐食割れが発生した事象を踏まえ、予防保全として、1次冷却材系統につながる曲げ配管のうち、芯金を使用して曲げ加工したものを、芯金を使用せずに曲げ加工した配管等に取り替える。
