図 - 5 2次系配管の点検等

点検概要

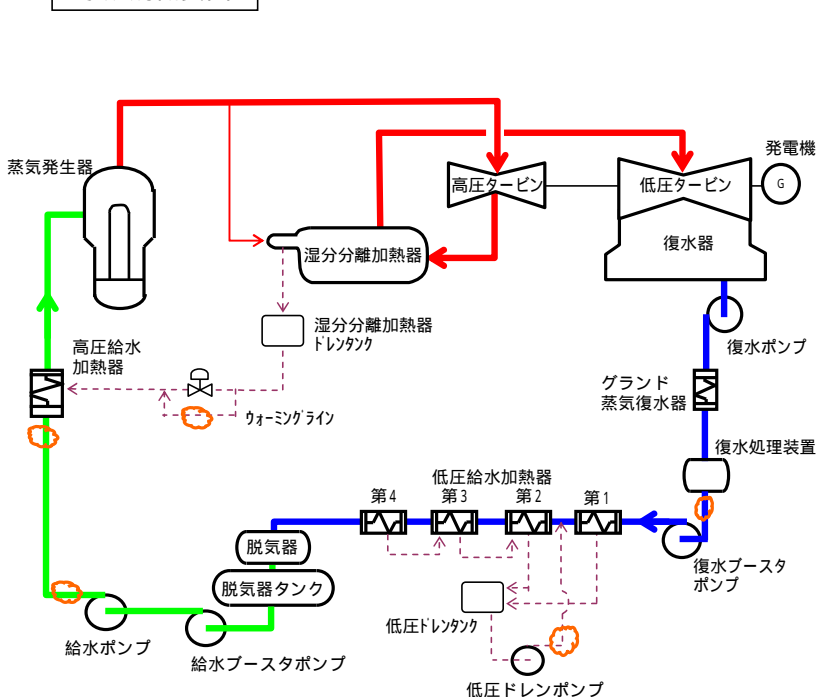
系統別概要図

配管の保守性を考慮して取り替える箇所 (118箇所)

炭素鋼	ステンレス鋼	112箇所
炭素鋼	低合金鋼	6箇所
合計		118箇所

狭隘部で肉厚測定がしづらい小口径配管などについて取り替える。

今後の保守性を考慮した部位118箇所を耐食性に優れたステンレス鋼または低合金鋼の配管に取り替える。
