原子力発電所の外部電源の信頼性確保に係る実施項目のうち、
鉄塔基礎の安定性評価等に関する実施状況報告書

平成24年 2月

関西電力株式会社

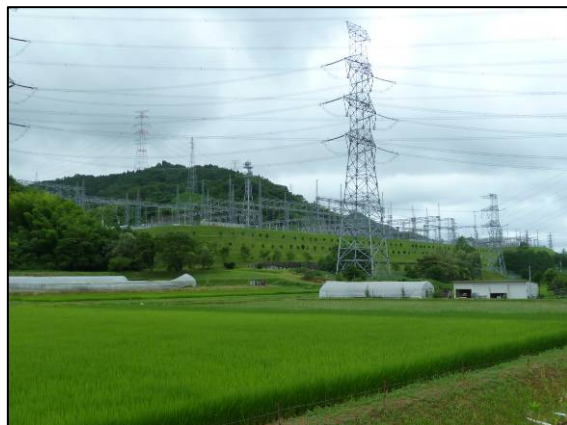
■ 500kV青葉線No.68
(新綾部変電所の盛土)

なお、青葉線No.68に近接する斜面盛土は、変電所建設時に盛土の崩壊防止を目的として、地山表面の風化部分を撤去し、さらに段切りを施した上で、一般に安定勾配といわれる高さ1:幅2で盛土を行っていることおよび表1に示す現地踏査で健全性を確認していることから地震動に対しても安定した盛土であると判断した。以上により、盛土は崩壊する恐れはないが、万が一、崩壊した場合、鉄塔へ到達する恐れはあることから、Cランクと判定した。また、盛土地盤の地下水位の有無については、盛土ののり尻に設置しているコンクリートよう壁の排水孔からの湧水も確認されていないことから盛土に影響を及ぼすような比較的浅い位置に地下水位はないものと判断している。今後は、巡視点検時に盛土に変状がないことを確認していく。(添付資料2-4)

評価:Cランク

鉄塔との離隔:21m
盛土高さ:18m

(今後の対応)
巡視点検時に盛土に変状がないことを確認する。

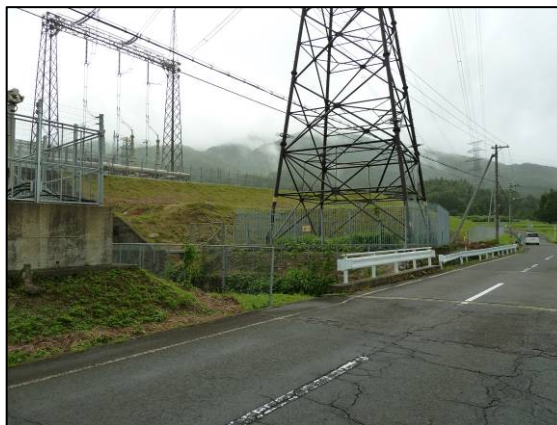
■ 275kV美浜線No.53
(嶺南変電所の盛土)

美浜線No.53に近接する斜面盛土は、鉄塔付近の盛土量も少なく、万が一、盛土が崩壊した場合、鉄塔敷地へ崩壊土砂が到達する可能性はあるものの、鉄塔に影響を与えるほどの盛土量ではないと想定されることおよび現地踏査で健全性を確認していることから地震動に対しても安定した盛土であると判断した。以上により、盛土は崩壊する恐れはないが、

万が一、崩壊した場合、鉄塔へ到達する恐れはあることから、Cランクと判定した。また、盛土地盤の地下水位の有無については、当該鉄塔に隣接している変電所内の工事に伴い、平成20年1月に実施した地質調査で水位が確認されていないことから、盛土に影響を及ぼすような比較的浅い位置に地下水位はないものと判断している。今後は、巡視点検時に盛土に変状がないことを確認していく。(添付資料2-5)

評価:Cランク

鉄塔との離隔:2m
盛土高さ:10m

(今後の対応)
巡視点検時に盛土に変状がないことを確認する。

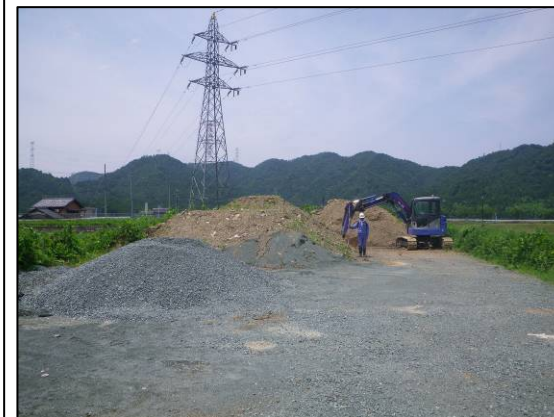
■ 77kV小浜線No.100
(第三者による盛土)

小浜線No.100は、第三者の土砂置場が対象であり、現地踏査の結果、盛土自体の規模も他の2基と比べて小さく、盛土高さ以上の離隔距離が確保できており、盛土が崩壊しても鉄塔に土砂が到達する可能性は低いことからDランクと判定した。今後は、通常の保守管理を実施していく。

評価:Dランク

鉄塔との離隔:5m
盛土高さ:3m

(今後の対応)
通常管理(特別な管理は行わない)

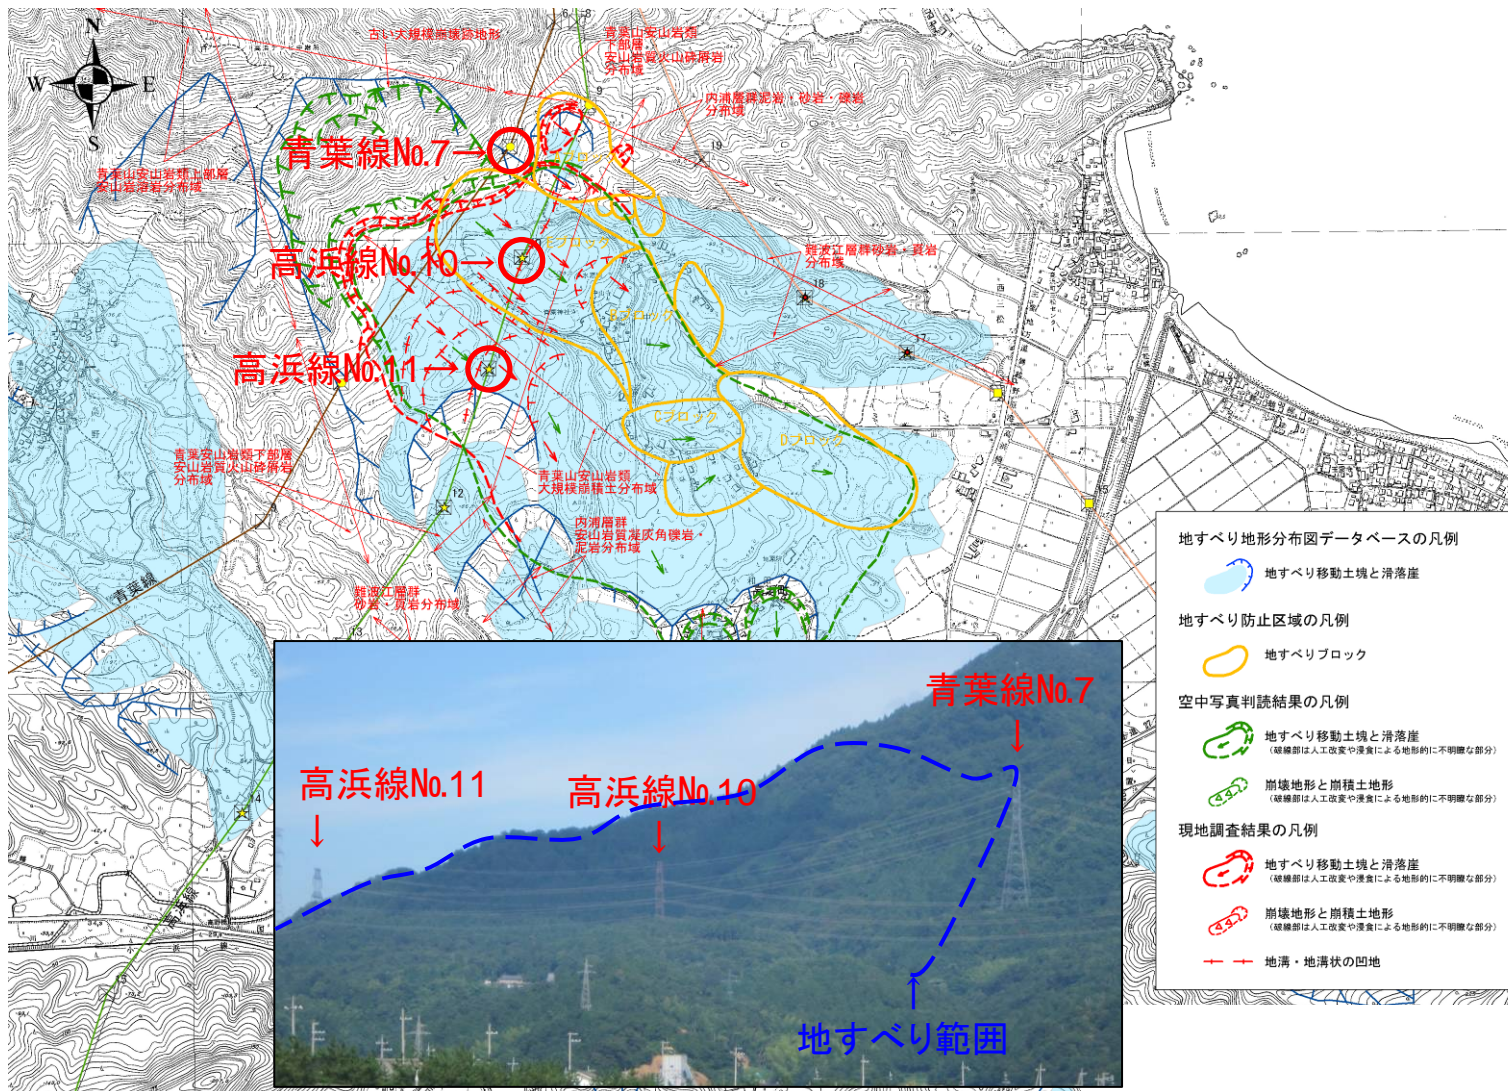
Bランクと評価した500kV青葉線No.7、500kV高浜線No.10、11の3基は、広範囲な同一地すべり地形に位置している。この地すべり地形の中には、規模の小さい地すべり地形が多数存在している。

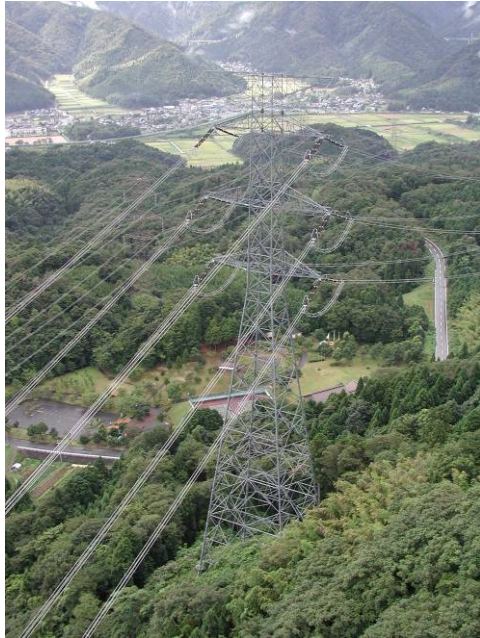
■ 500kV青葉線No.7

上記鉄塔については、地すべり地形内や地すべり地形の近傍に位置しており、鉄塔との位置関係、地すべり地形の明瞭度および地すべりの活動度など現地踏査の結果からBランクと判定した。

評価：Bランク

GPSによる変位観測を継続し、
変位の程度により、対策工の
要否を検討していく。

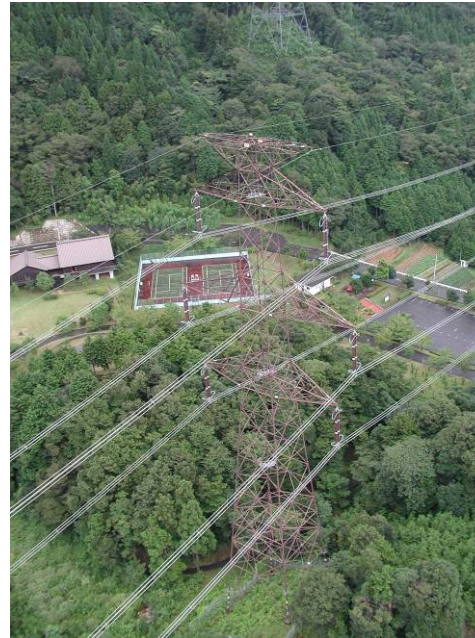
■ 500kV高浜線No.10

評価：Bランク

GPSによる変位観測を継続し、
変位の程度により、対策工の
要否を検討していく。

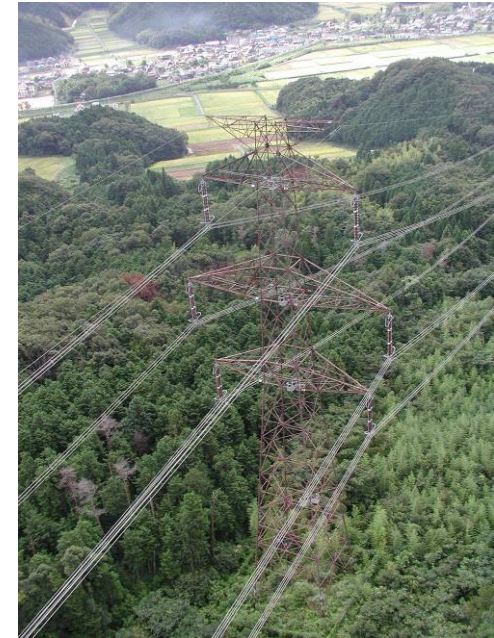
■ 500kV高浜線No.11

評価：Bランク

GPSによる変位観測を継続し、
変位の程度により、対策工の
要否を検討していく。

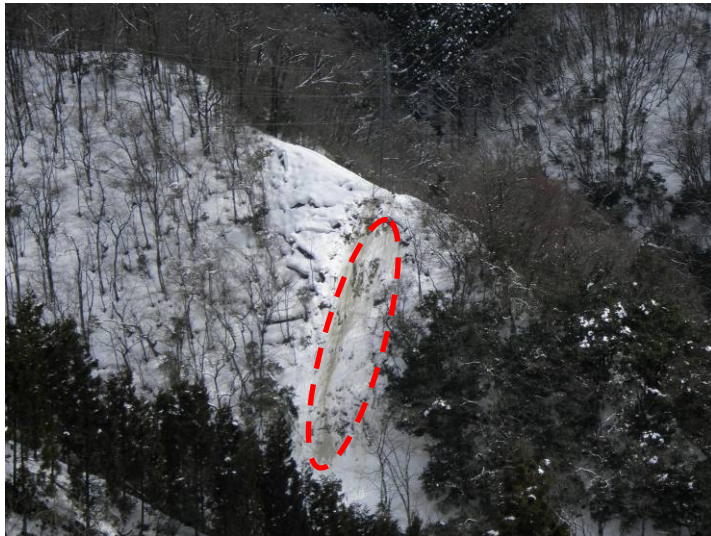
■ 77kV小浜線No.61 評価:Aランク

小浜線No.61については、平成23年2月に実施した巡視で土砂崩壊を確認（添付資料4-3）し、既に応急対策として、のり面保護（シート養生）および地質調査を実施済みであり、現時点で鉄塔基礎の安定性に影響を及ぼすものではない。現在、恒久対策（鉄塔移設）の工事を計画しており、速やかに対応していく。

(発見時の状況)

(今後の対応) 恒久対策として鉄塔移設を実施予定。

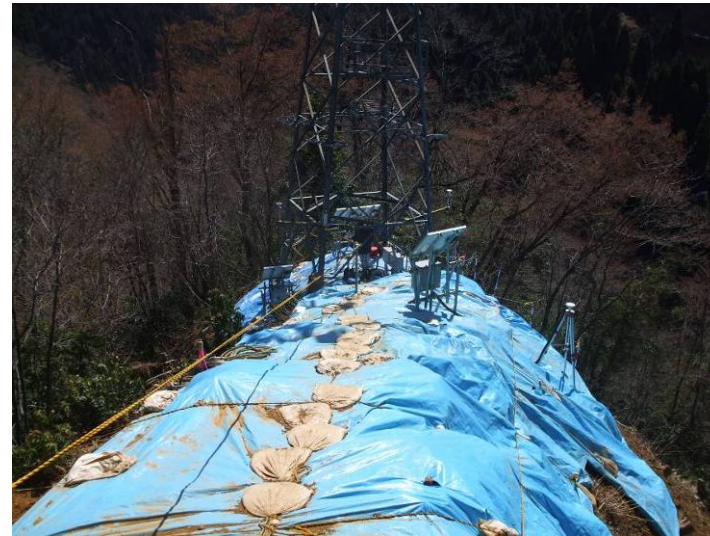
(現在の状況: 応急対策実施済み)

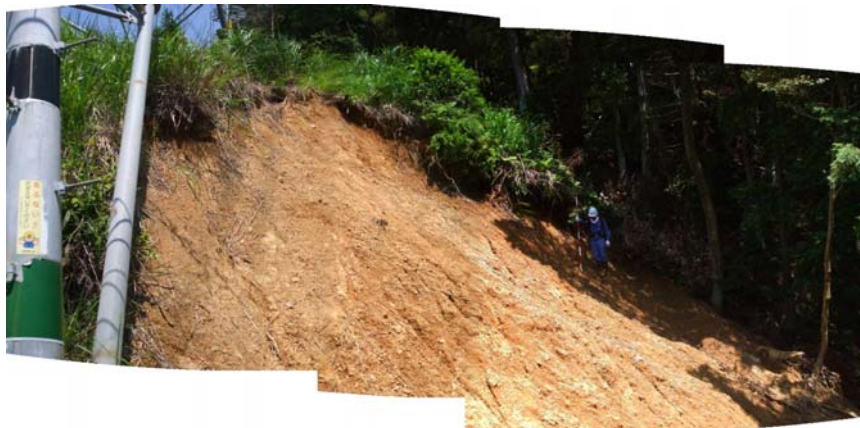
■ 500kV大飯幹線No.25 評価:Aランク

大飯幹線No.25については、同年5月末の集中豪雨を受けて6月初旬に実施した巡視で土砂崩壊を確認（添付資料4-4）し、既に応急対策として、のり面保護（シート養生）および地質調査を実施済みであり、現時点で鉄塔基礎の安定性に影響を及ぼすものではない。現在、恒久対策（のり面保護工（のり枠工+鉄筋挿入工））の工事を計画しており、速やかに対応していく。

(発見時の状況)

(今後の対応) 恒久対策としてのり面保護工を実施予定。

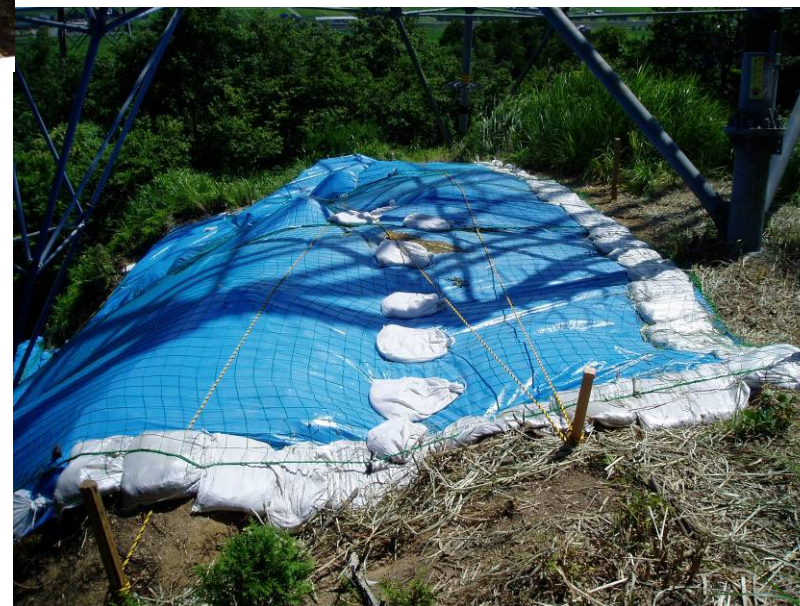
(現在の状況: 応急対策実施済み)

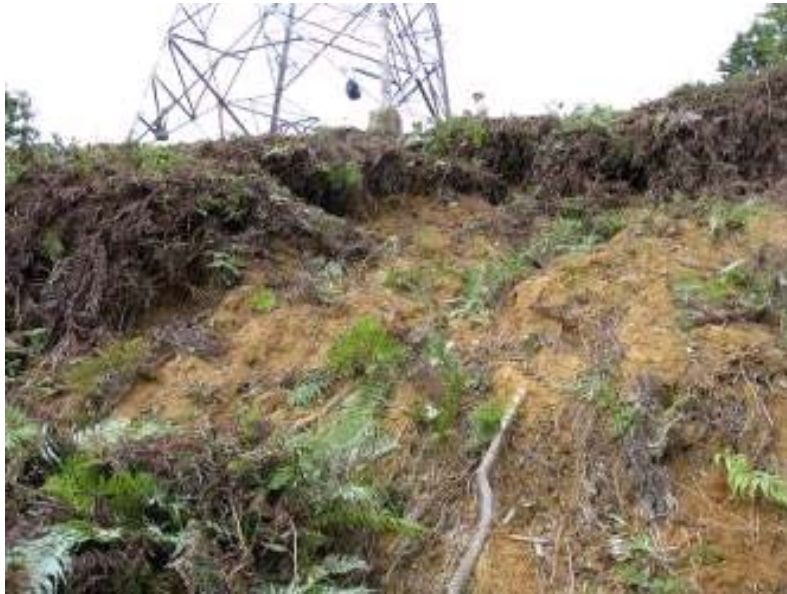
■ 77kV小浜線No.106 評価:Aランク

小浜線No.106については同年7月中旬に実施した巡視で基礎の影響範囲（基礎設計で期待している土量範囲のこと）外側での土砂崩壊を確認し、同年9月に実施した現地踏査において崩壊範囲が鉄塔側に接近していることを確認（添付資料4-5）した。既に応急対策として、のり面保護（シート養生）および地質調査を実施済みであり、現時点で鉄塔基礎の安定性に影響を及ぼすものではない。現在、恒久対策（のり面保護工（のり枠工+鉄筋挿入工））の工事を計画しており、速やかに対応していく。

(現地踏査時の状況:下方から撮影)

(今後の対応)恒久対策としてのり面保護工を実施予定。

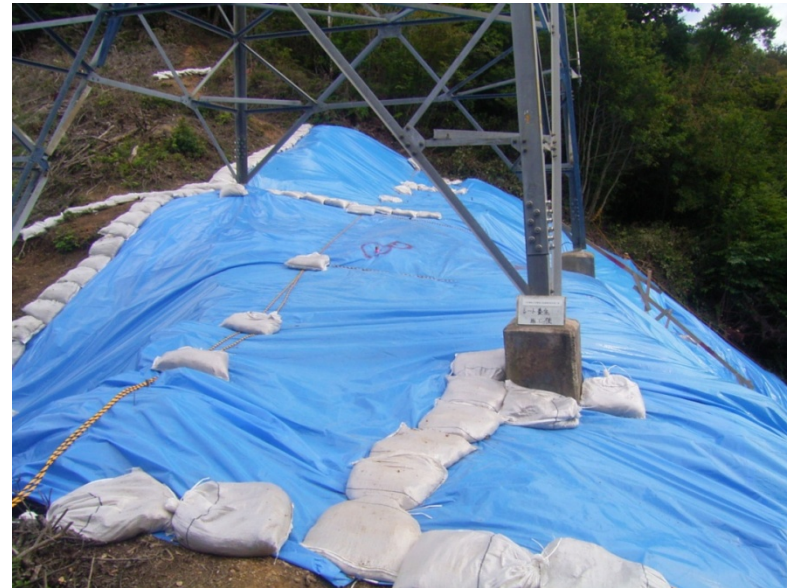
(現在の状況:応急対策実施済み)

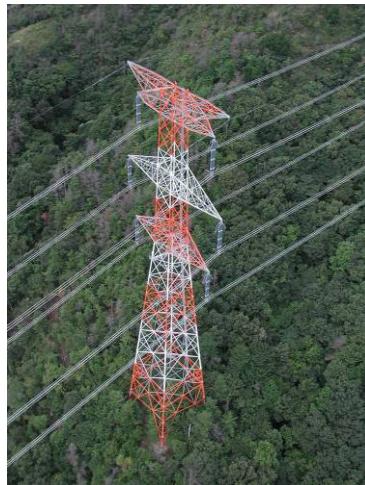
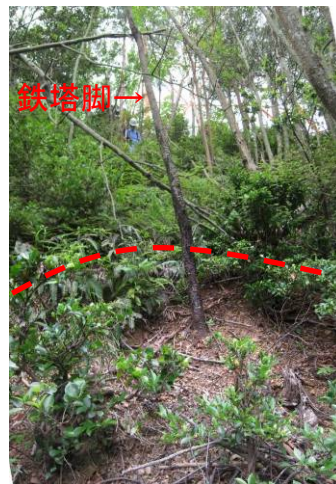
■500kV第二大飯幹線No.22

また、Bランクと評価した鉄塔は、いずれも、鉄塔基礎近傍に遷急線（地盤の傾斜角が緩傾斜から急傾斜に変化する境界のこと）があり、比較的遷急線に近い下方の斜面に小規模な崩壊跡が認められる。鉄塔基礎の安定性に直接的に影響を及ぼすものではないが、長期的な安全性向上の観点から、「将来的に表層崩壊が上方へ進行した場合、鉄塔斜面の安定性が損なわれる可能性が高いもの」と判定した。（添付資料4-6）

評価:Bランク

(表層崩壊状況:鉄塔脚から
15m離れた位置)

今後は計画的に地質調査を行い、検討を実施していく。

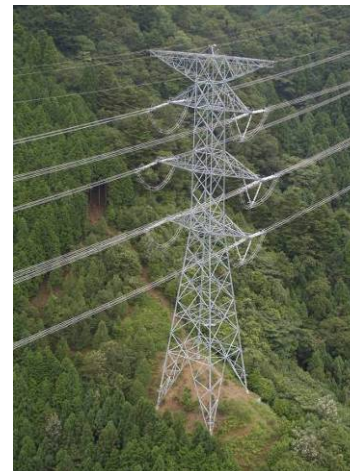
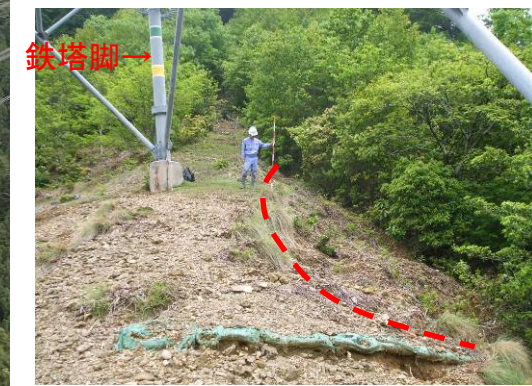
■500kV第二大飯幹線No.77

評価:Bランク

(表層崩壊状況:鉄塔脚から
2m離れた位置)
