大飯発電所 「第二大飯幹線1Lキャリアリレー故障」他の
警報発信について

添付資料：発生状況図

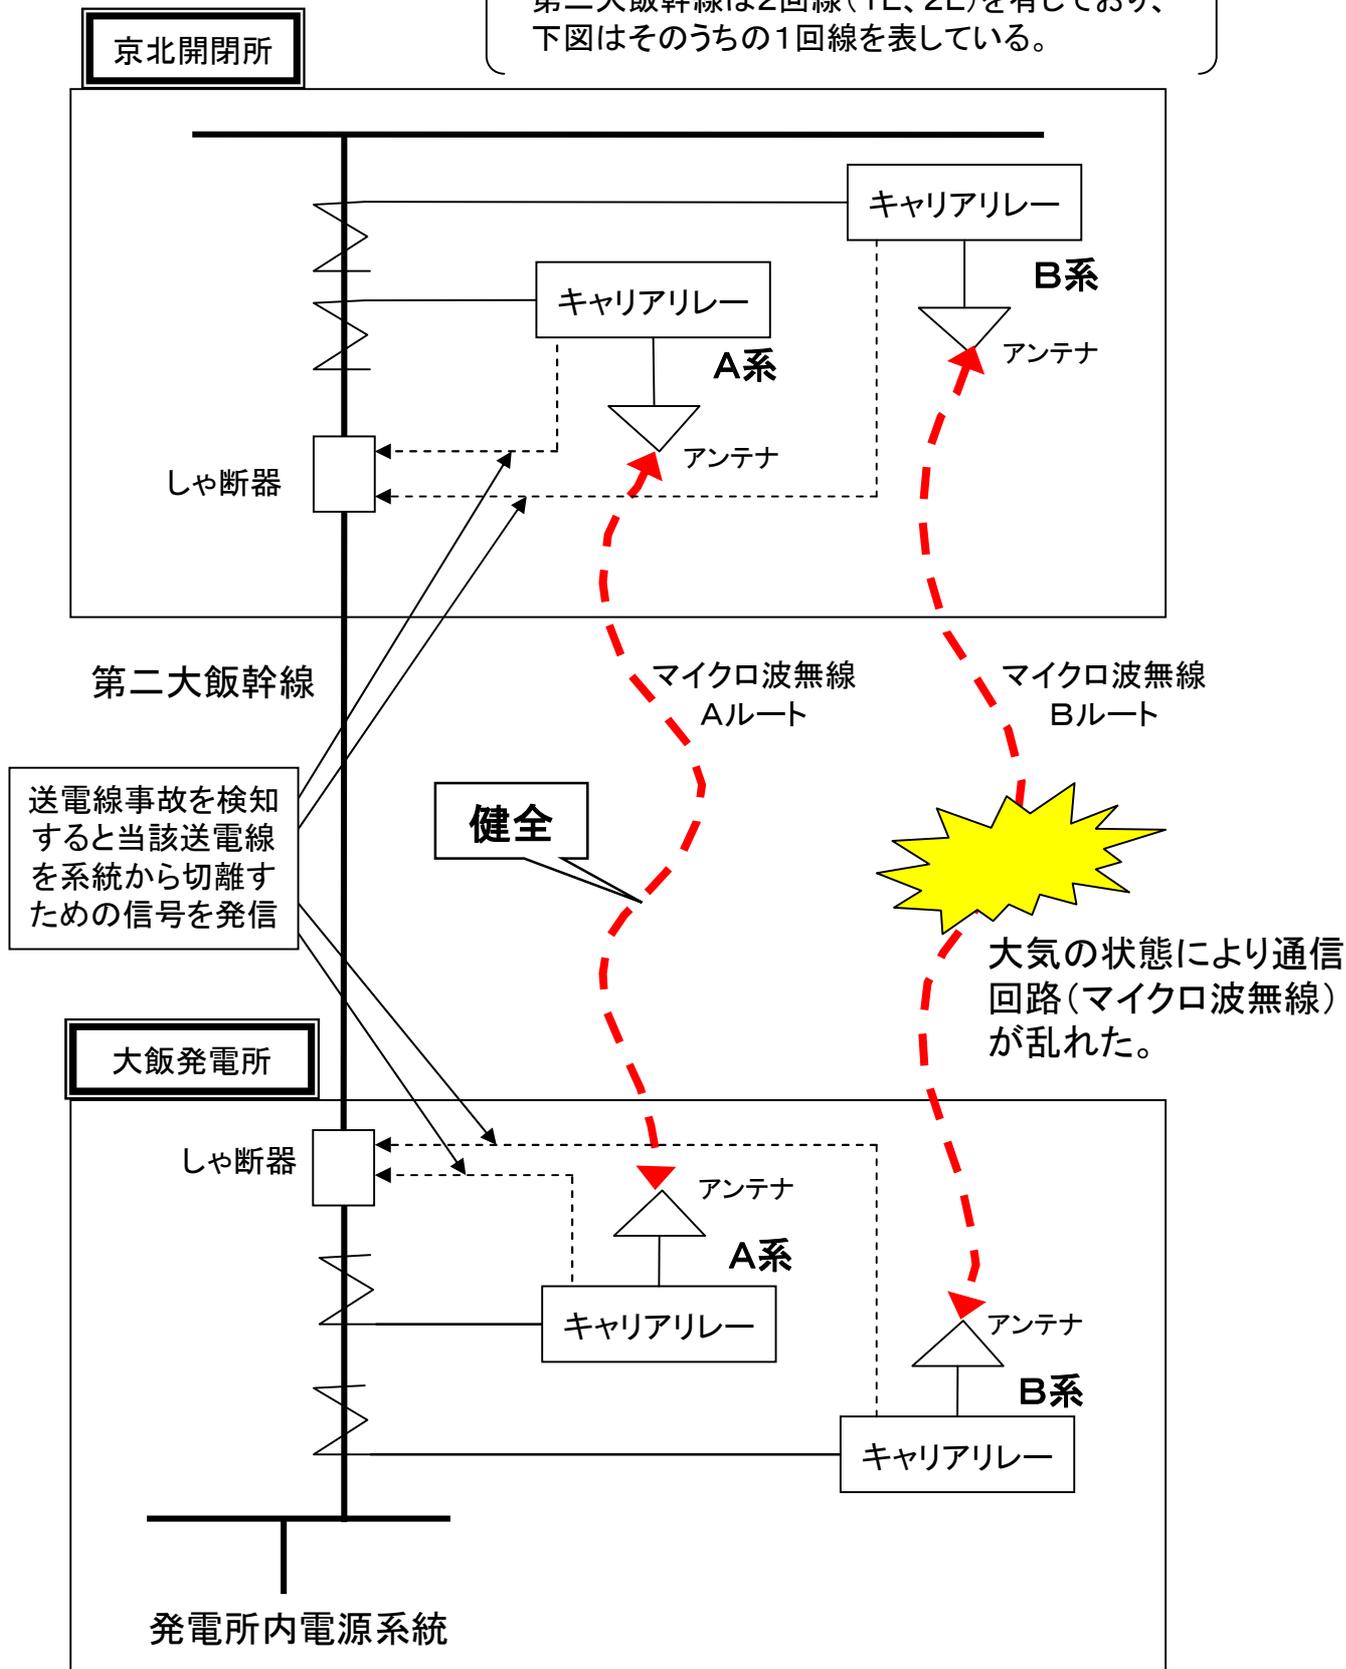
発生状況図(第二大飯幹線)

警報発信状況を確認したところ、2系統あるキャリアリレー（※）A、B系のうち、B系の故障表示を確認した。同警報は6月24日01時ごろまで、ごく短時間で復帰することを断続的に繰り返していた（B系のみ）が、その後、警報は発信していない。

また、キャリアリレー設置されている搬送保護継電装置盤を確認したところ、リレー本体には異常は認められなかったが、データを伝送している通信回線（マイクロ波無線）の通信状態の異常を示す警報が発信し、ごく短時間で復帰していたことから、警報が発信した原因は、フェージング（大気の状態により通信回路（マイクロ波無線）が乱れたこと）を検出したものである。

第二大飯幹線は2回線(1L、2L)を有しており、
下図はそのうちの1回線を表している。

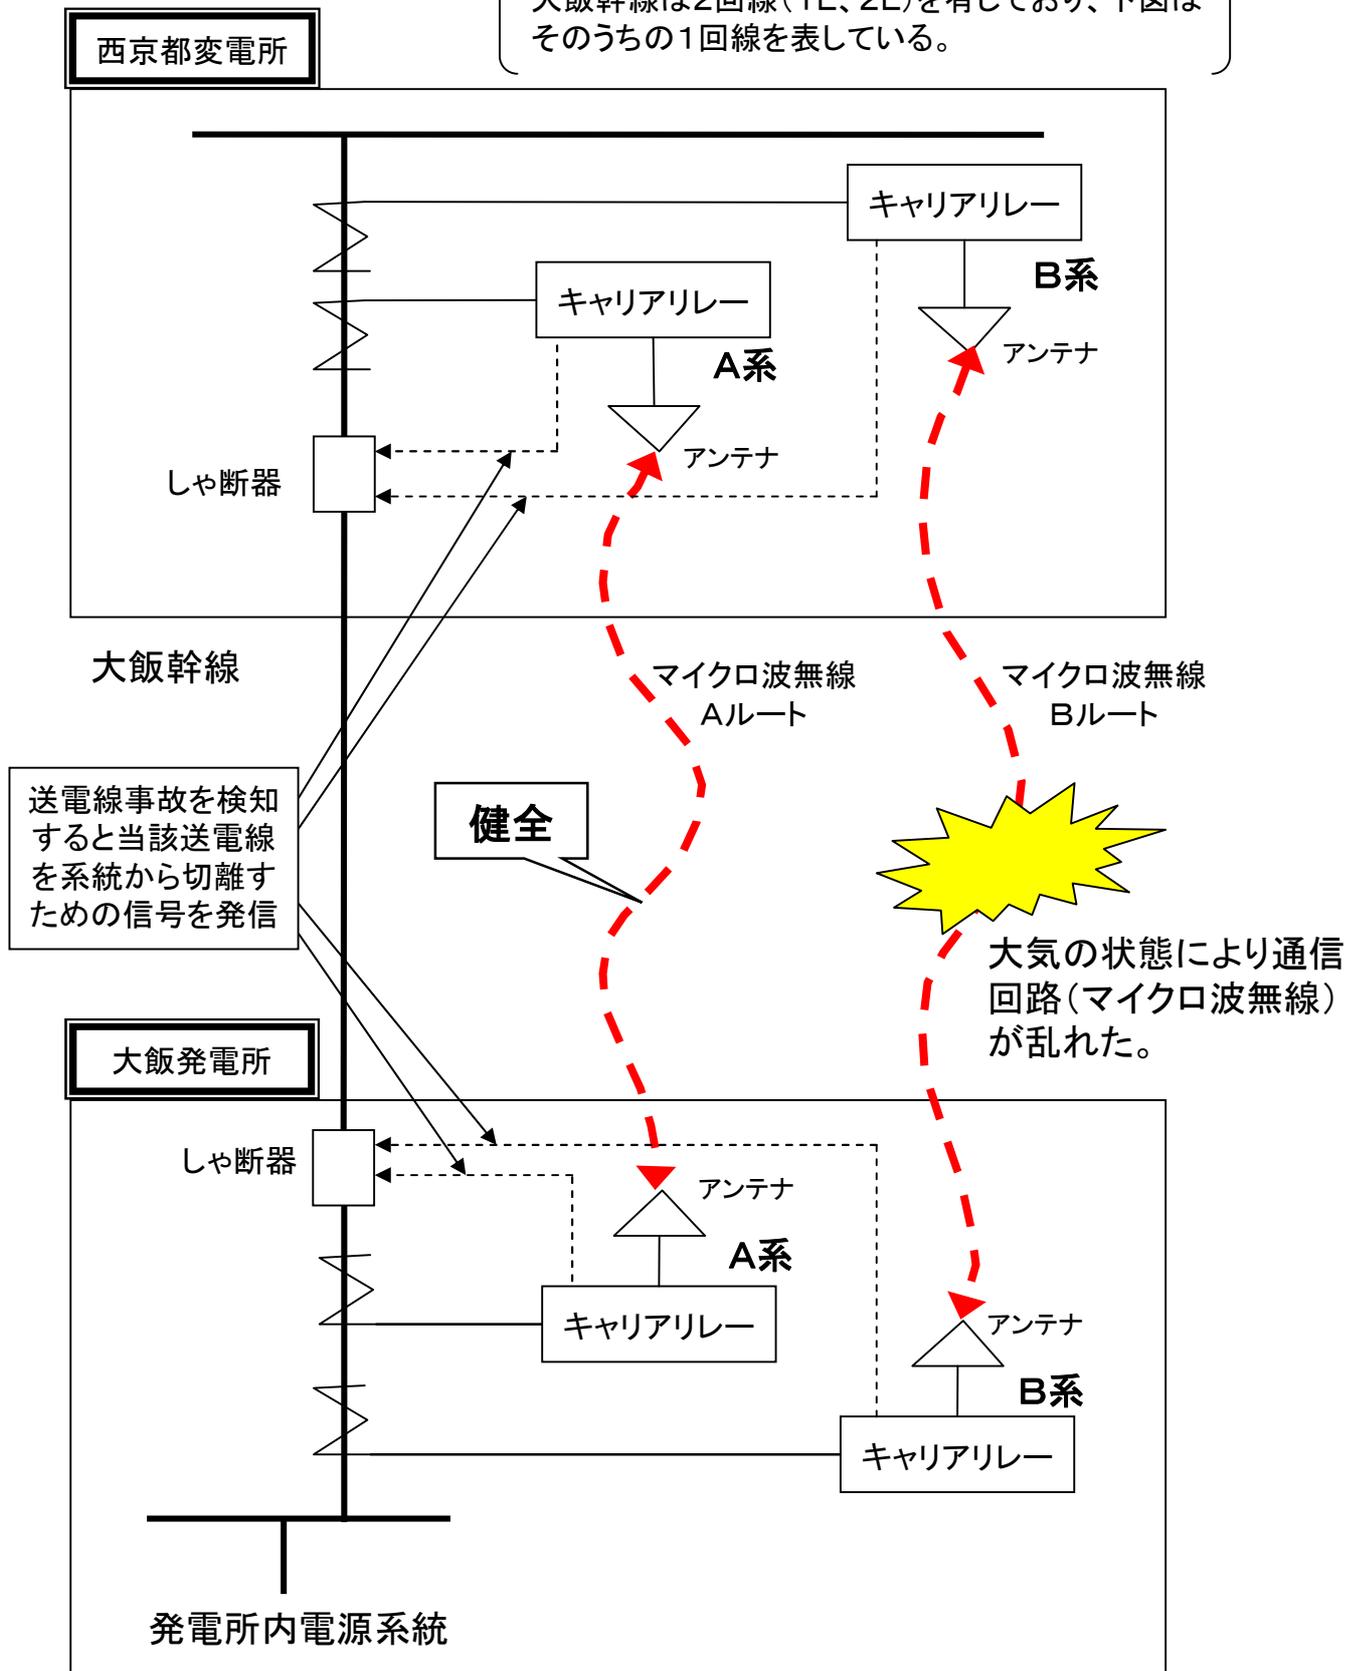
発生状況図(大飯幹線)

また、平成24年6月24日08時12分において、「大飯幹線1Lキャリアリレー故障」「大飯幹線2Lキャリアリレー故障」警報が発信し、直ちに復帰した。

大飯幹線は2回線(1L、2L)を有しており、下図はそのうちの1回線を表している。
