大飯発電所4号機の電動主給水ポンプの定例試験時の異常について

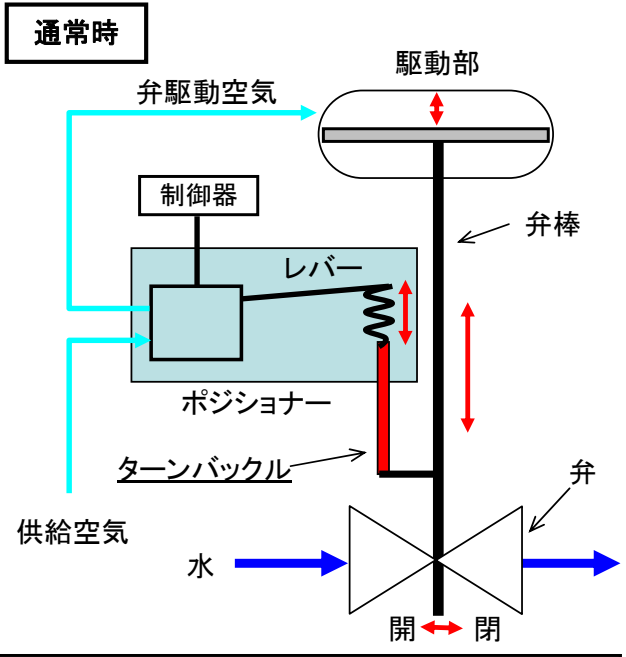
○弁の開閉状態を伝達するターンバックルからの信号および制御器からの弁の開閉信号により、それに応じた空気が駆動部に供給され、弁棒が上下することで弁が開閉される仕組み。

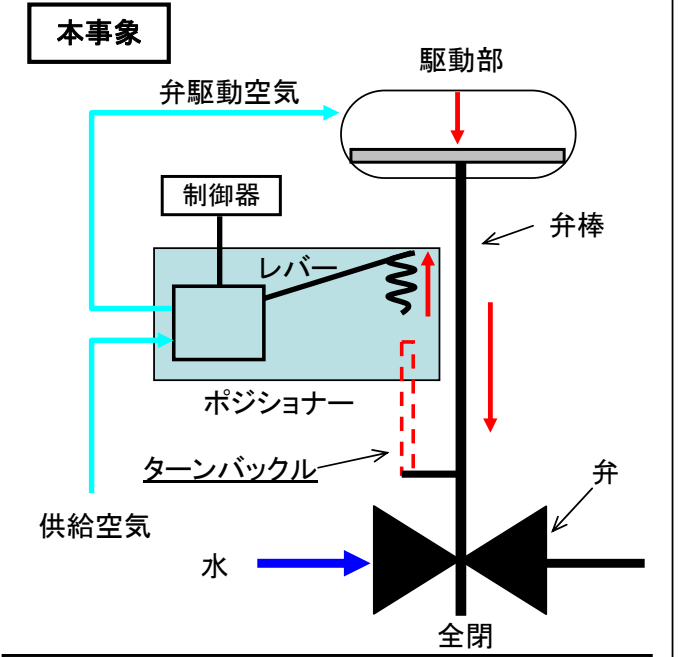
○本事象では、ターンバックルの外れにより、弁の開閉状態が正しく伝達されず、弁を閉止する空気が駆動部に供給されて全閉状態になりました。

- ターンバックルが外れた原因については、電動主給水ポンプの起動試験の際、固定していた部品の一部にガタつきがあった可能性があり、これがミニマムフローラインの振動などにより、ゆるみ、外れたものと推定。
- 外れた部品の取り付け作業を開始し、弁の開閉状態を確認することで当該弁の健全性を確認。また、電動主給水ポンプの起動試験を行い、問題がないことを確認し、自動待機状態に復旧。
- さらに他の弁への対策として、大飯3、4号機の同種弁56台(各号機28台)について、ガタつきやゆるみの有無を確認し、いずれも異常がないことを確認。
