大飯発電所3, 4号機 海水淡水化装置の処理水の水槽からのあふれについて

処理水があふれた仕組み

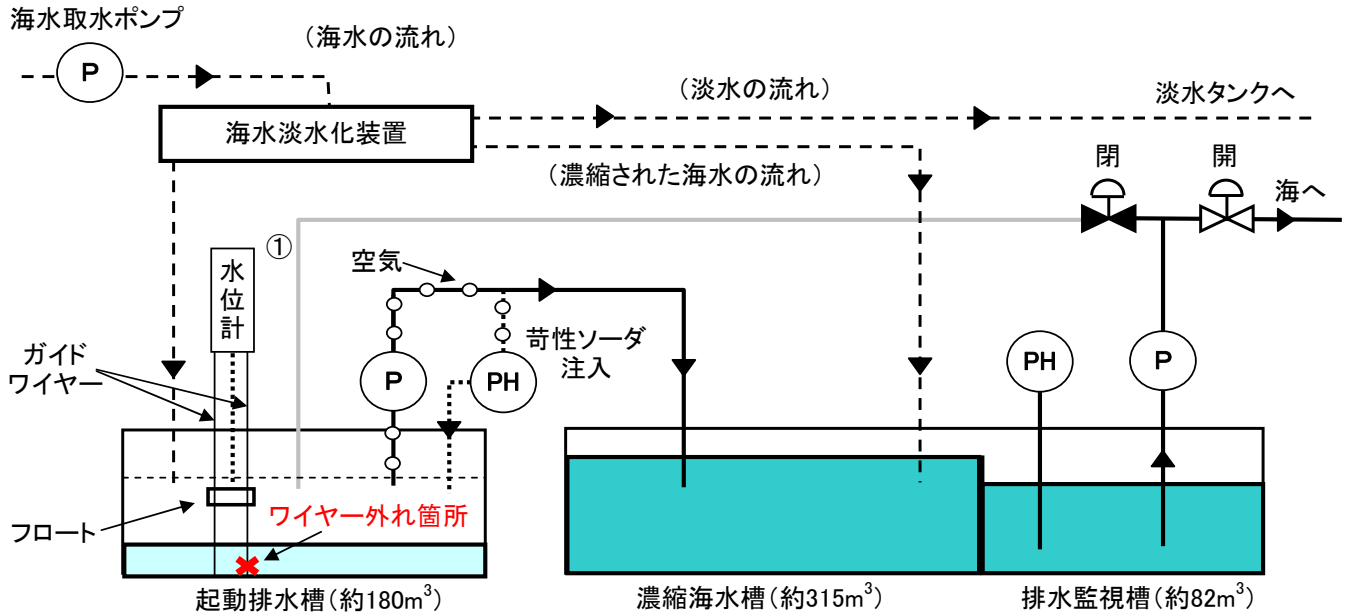
①起動排水槽の水位計の不調<sup>\*</sup>により、従来とは逆の濃縮海水槽から起動排水槽へ水を移送するなどして、点検を行っていました。  
<sup>\*</sup>起動排水槽の水位計のガイドワイヤーの1本が外れ、フロートの動きが悪くなったことから、正しい水位を測定できなかったことが判明しました。

<sup>\*</sup> 水位計: 外れていたガイドワイヤーを新品に取り替え、動作試験を行い、健全性を確認。  
<sup>\*</sup> pH計: 空気が混入すると一時的に指示値が低下し、水中では正常な値を示すことを確認。

- 海水淡水化装置および濃縮海水槽のポンプを停止する手順の見直し
- 濃縮海水槽のポンプを自動停止するインターロックの検討

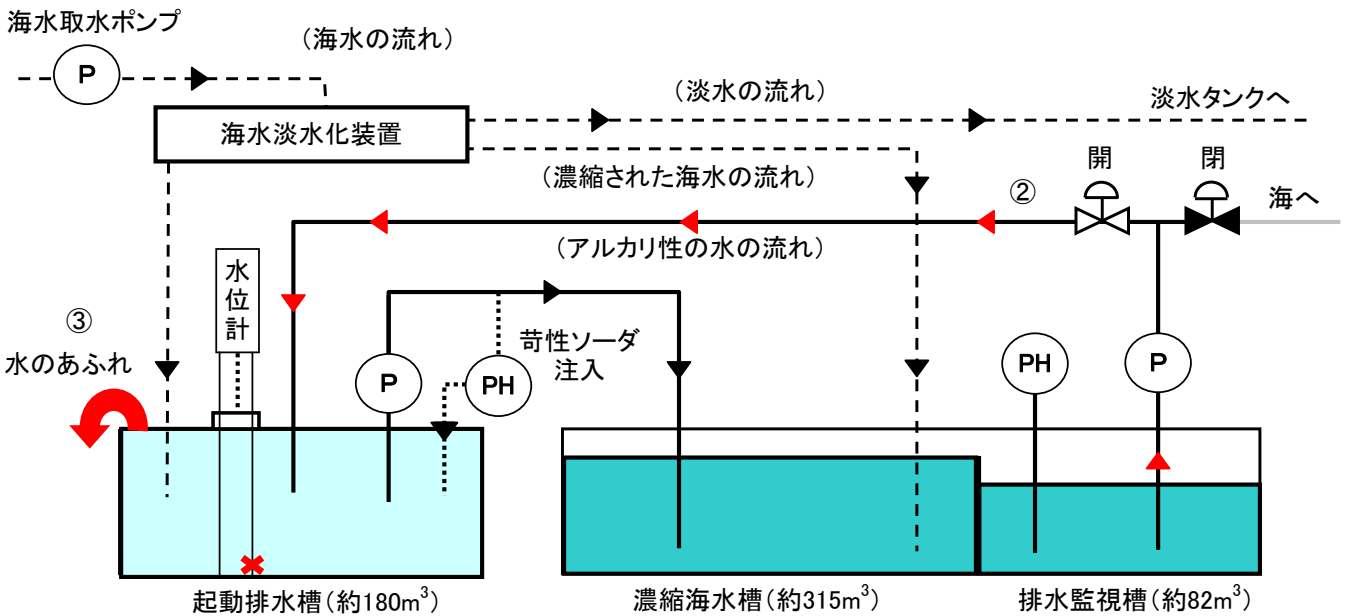
②濃縮海水槽の水を起動排水槽へ回収するラインへ自動で切り替わりました。  
 ③濃縮海水槽のポンプを直ちに停止しなかったため、起動排水槽の水のあふれが発生したものと推定しています。
