大飯発電所敷地内F-6破碎帯 の追加調査の中間報告

平成24年10月31日

関西電力株式会社

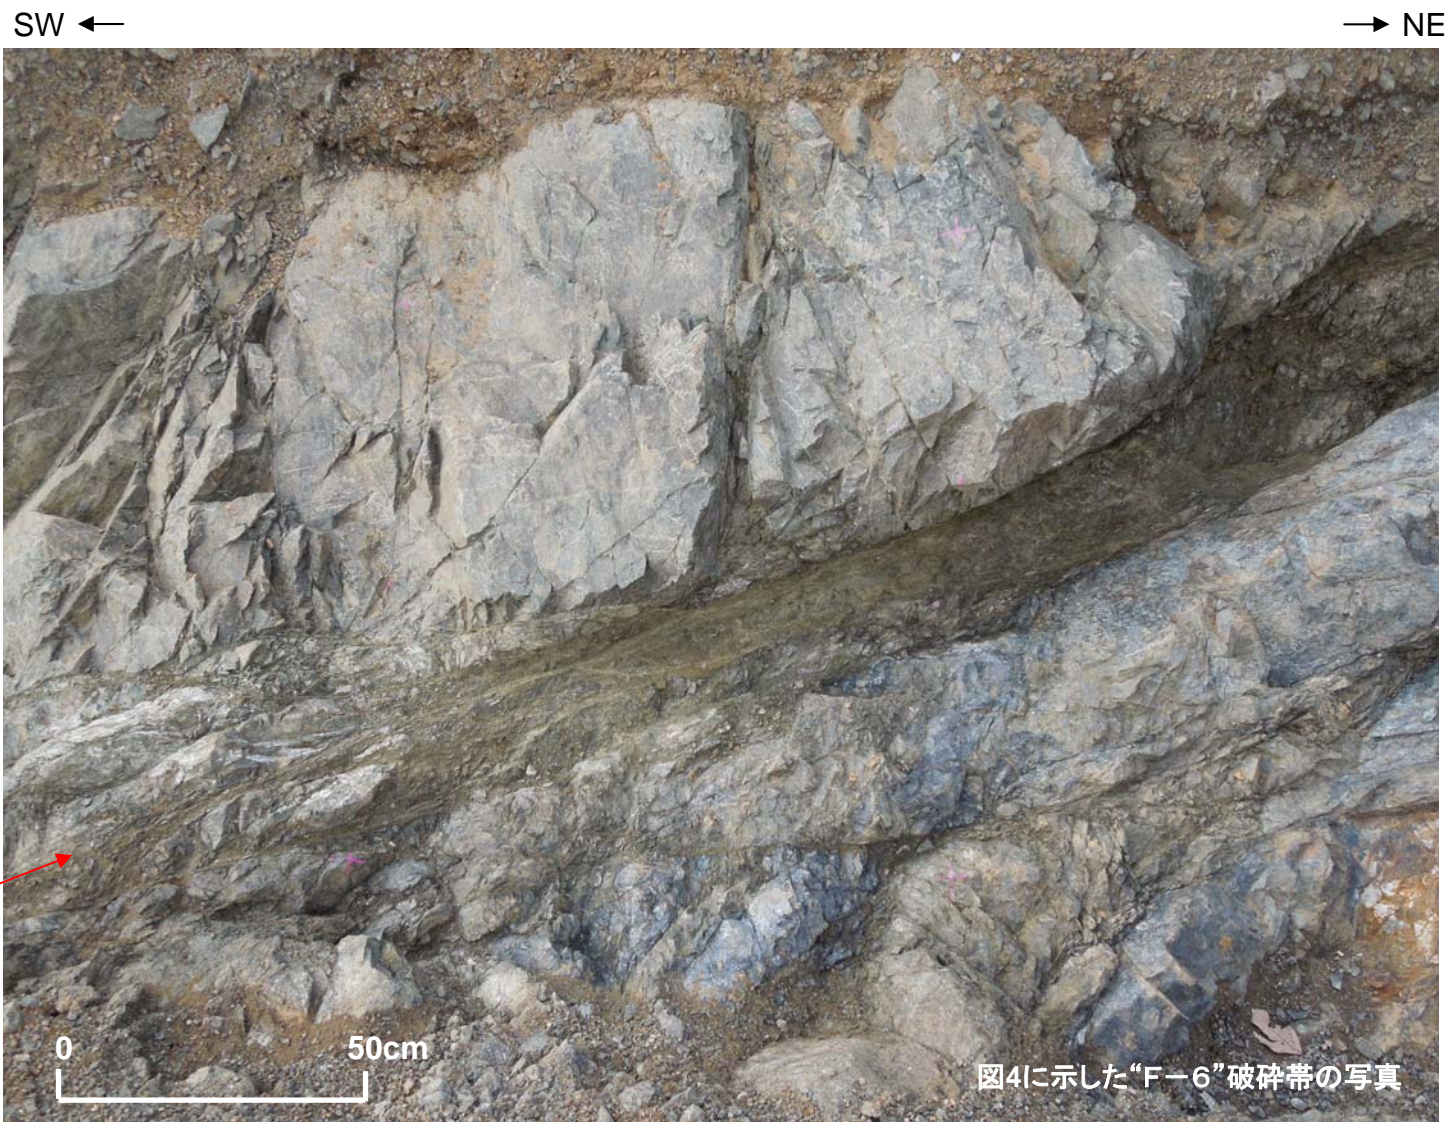
図6 1・2号炉背面山頂付近トレンチ(東側)調査結果(頁岩と輝緑岩の境界の破碎帯)

- 山頂トレンチ東側の輝緑岩と頁岩の境界に破碎帯が認められる。
きりよくがん けつがん
- 走向傾斜: N17E/77W

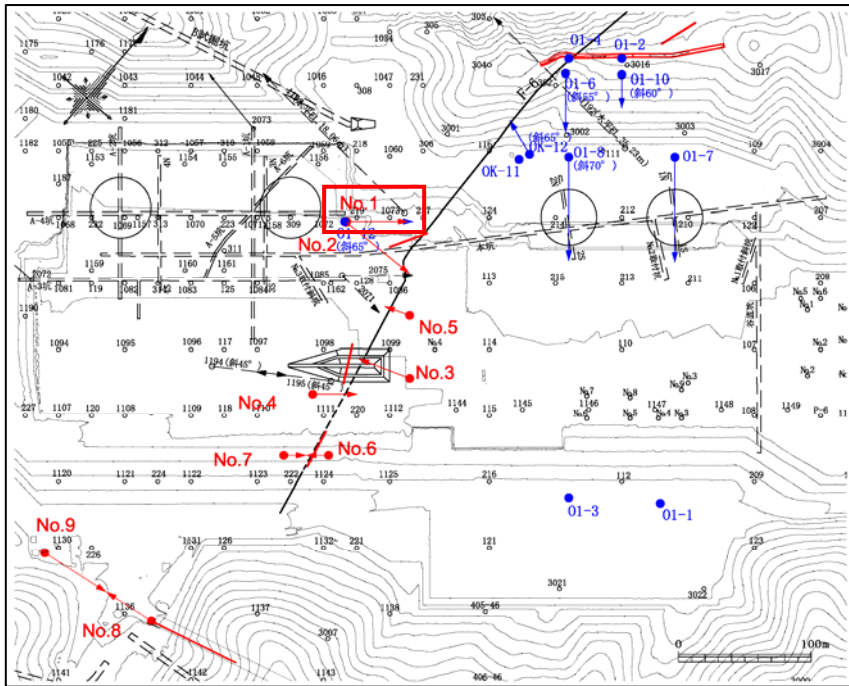
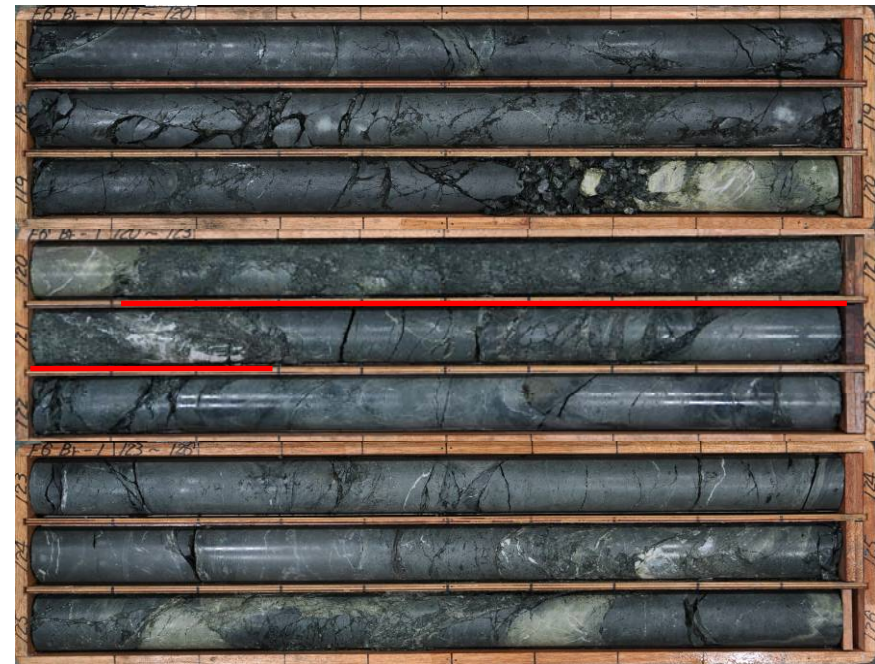
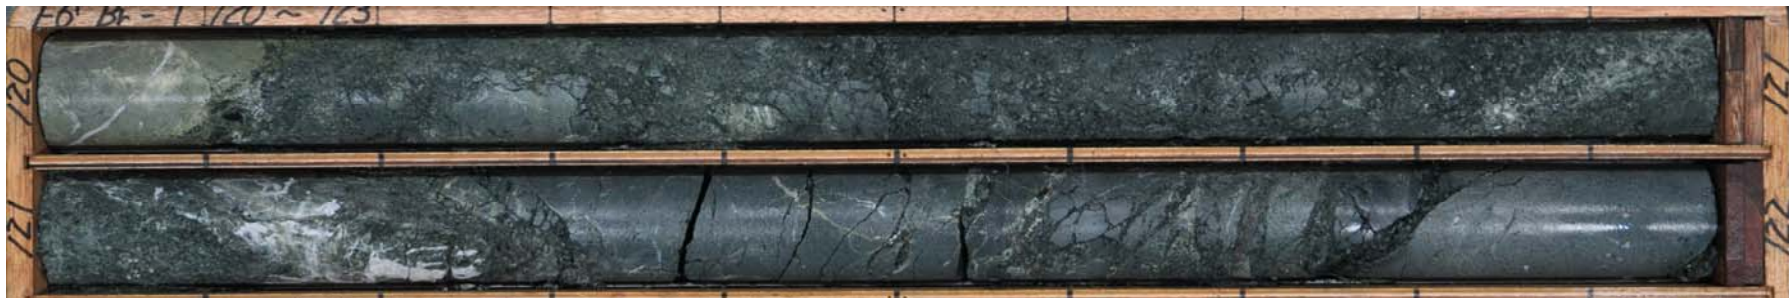
図7 3号炉付近ボーリング調査結果(No.1)

深度120.10~121.30m 輝緑岩中の角礫状破碎部。5mm以下の細礫主体で所々岩片混じる。粘土は伴わない。上盤との境界、せん断方向は不明瞭。
⇒N29E/82W(BHTV)

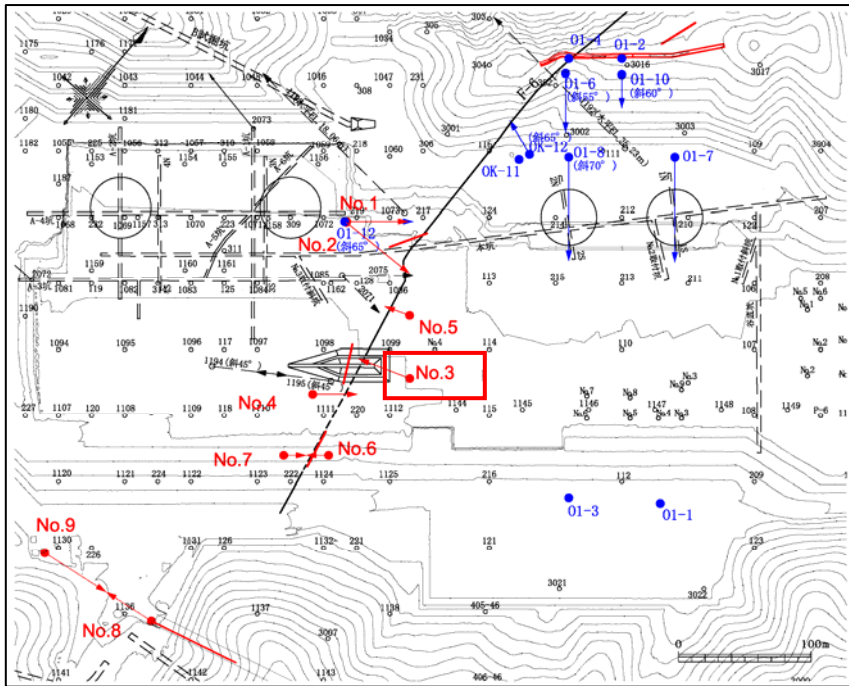
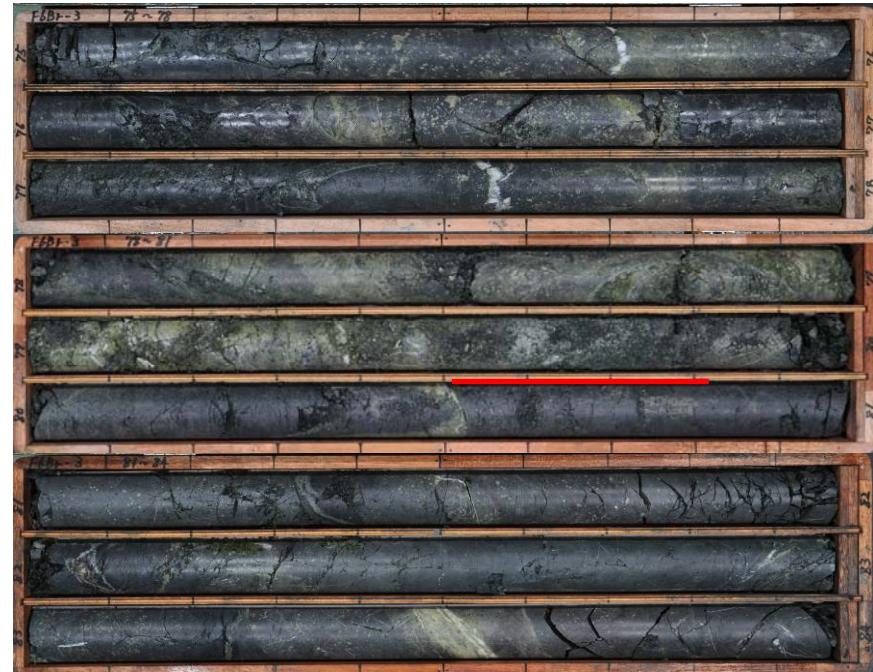
図8 既往トレンチ調査位置付近ボーリング調査結果 (No.3)

深度79.50~79.80m 輝緑岩中に見られる半固結の角礫状
 破碎部。細礫を主体とし部分的に細粒分が混じる。
 ⇒N28W/73E (BHTV)

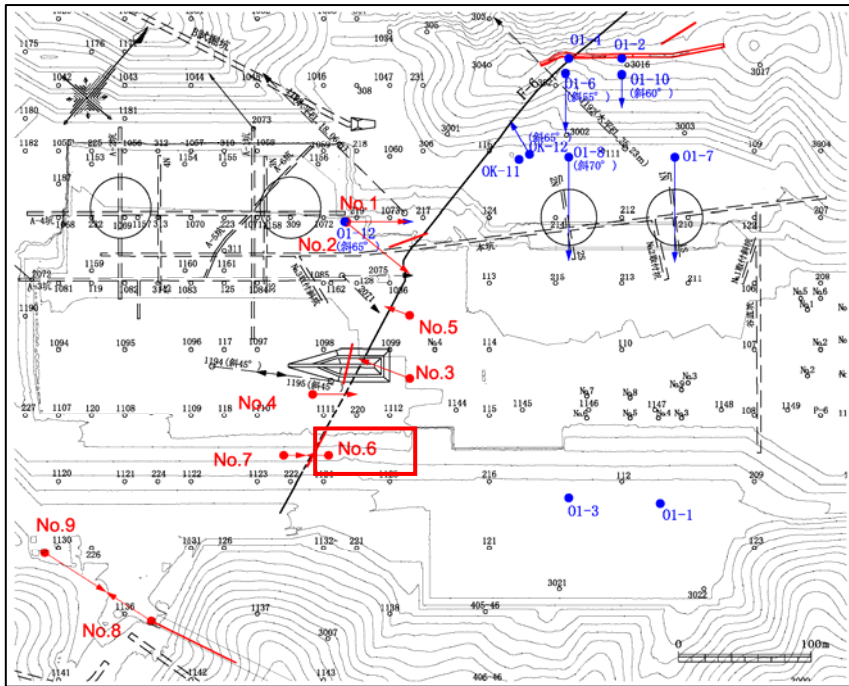
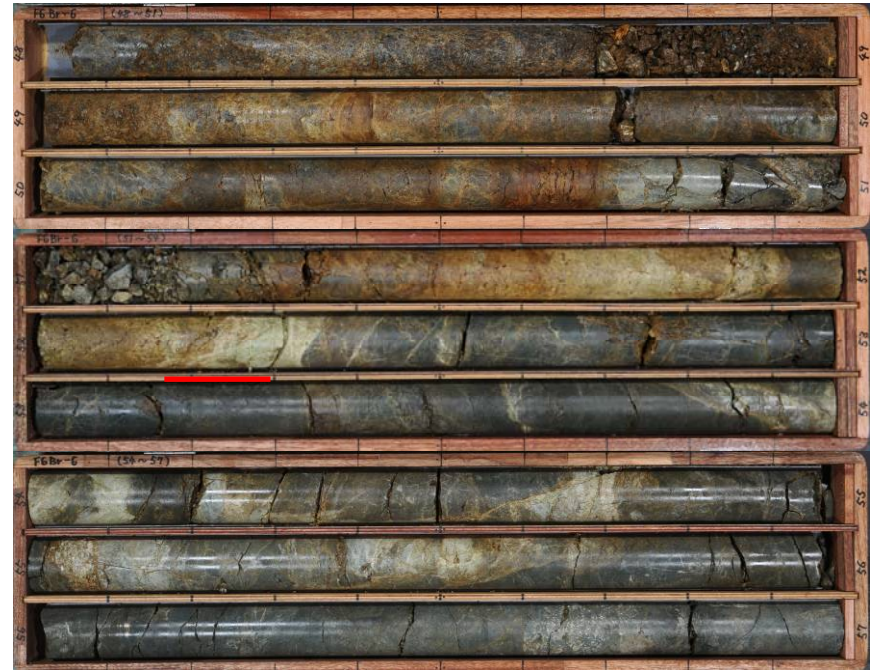
図9 既往トレンチ調査位置南側斜面付近ボーリング調査結果(No.6)

さいりゆうせきえいせんりょくがん
 深度52.25m付近の細粒石英閃緑岩中に幅1~10mmの固結した角礫状破碎部。粘土は伴わない。
 ⇒N13W/87W(BHTV)

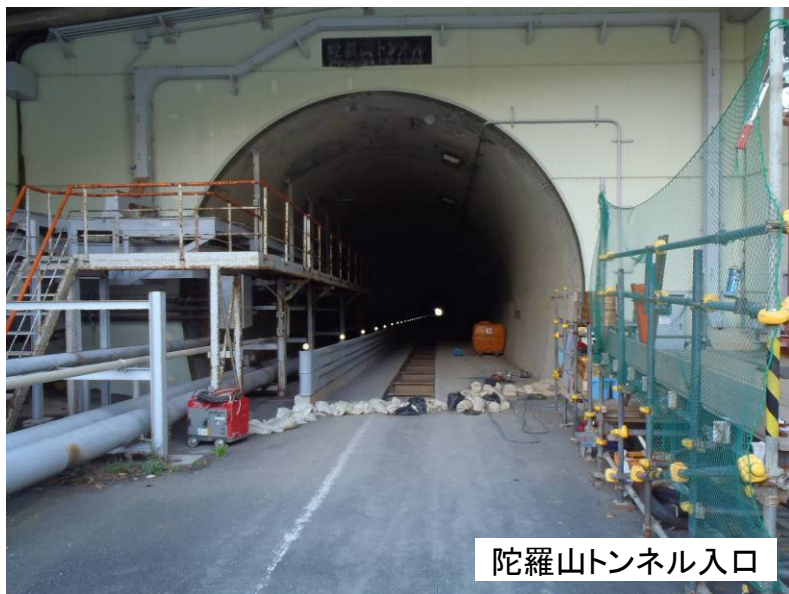
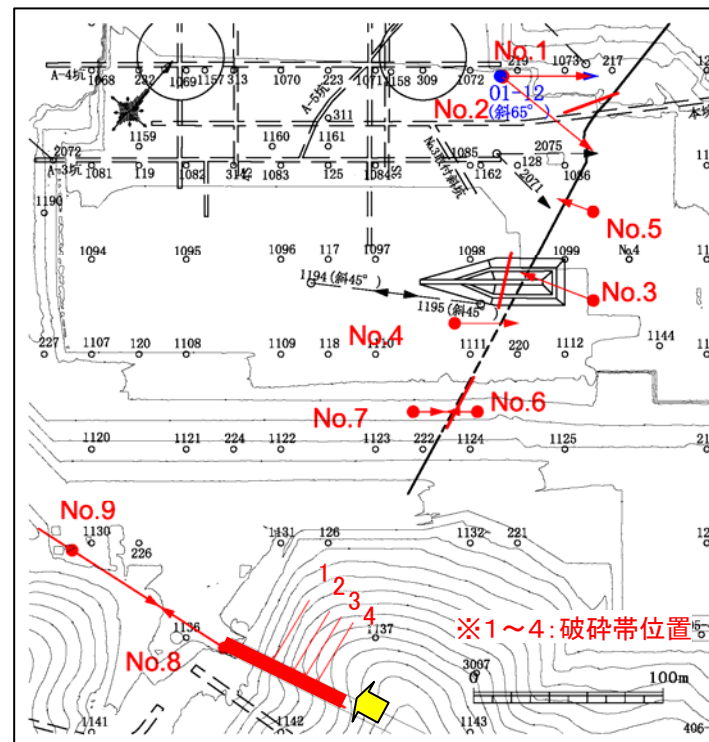
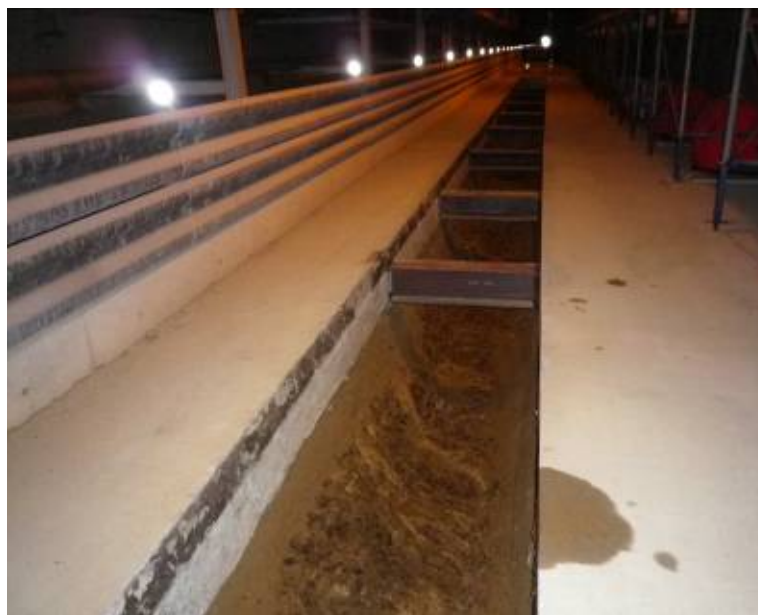
図10 陀羅山トンネル底盤コンクリート剥ぎ取り状況

・陀羅山トンネルの剥ぎ取り調査により、4条の破砕帯が確認された。

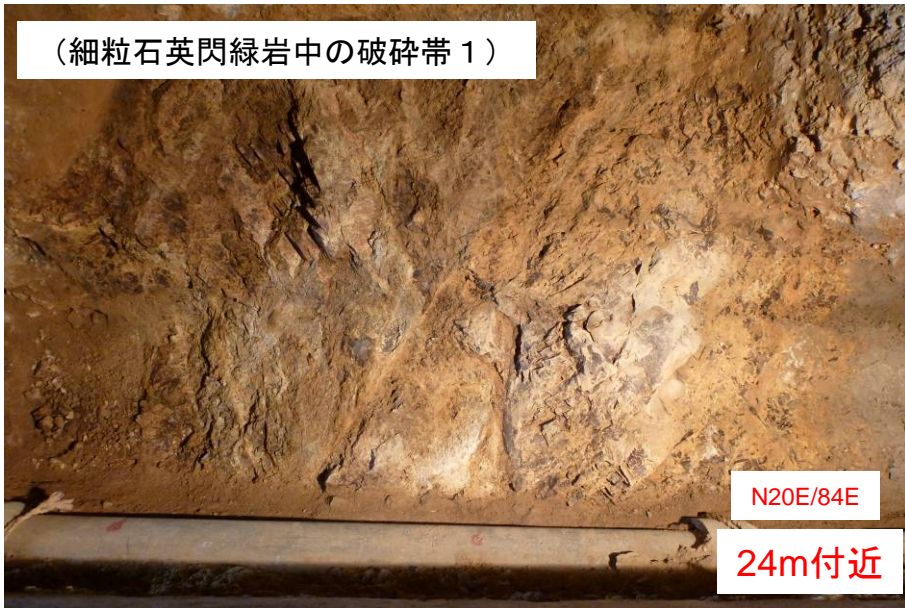
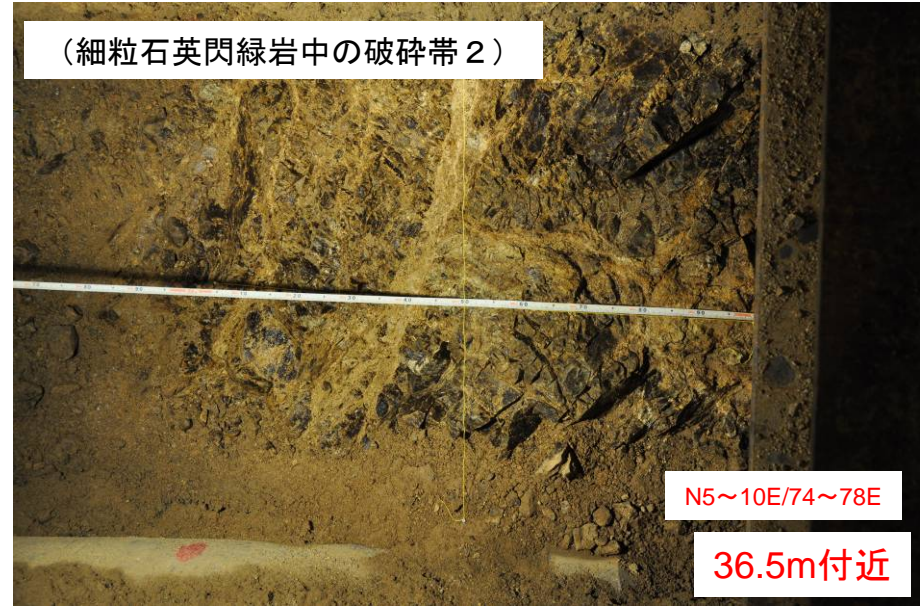
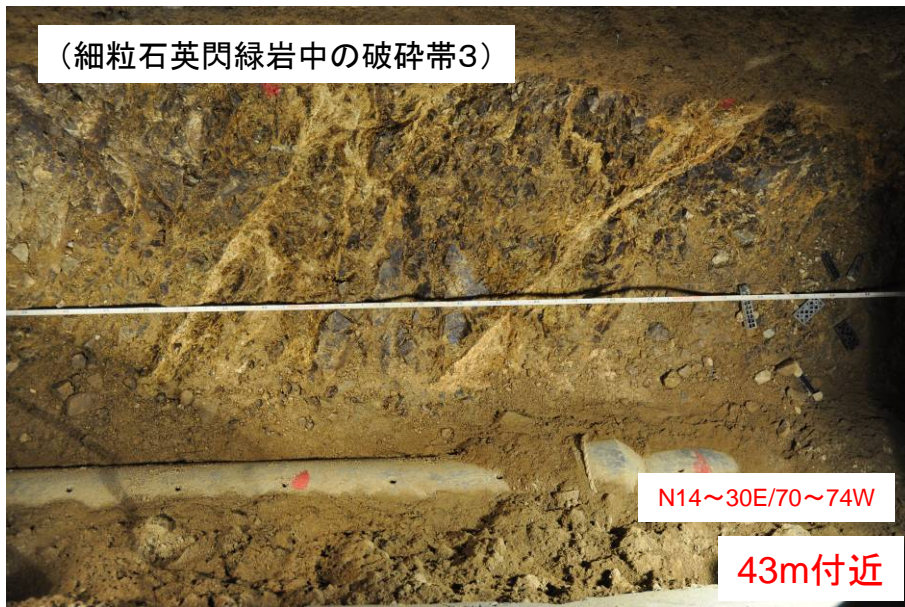
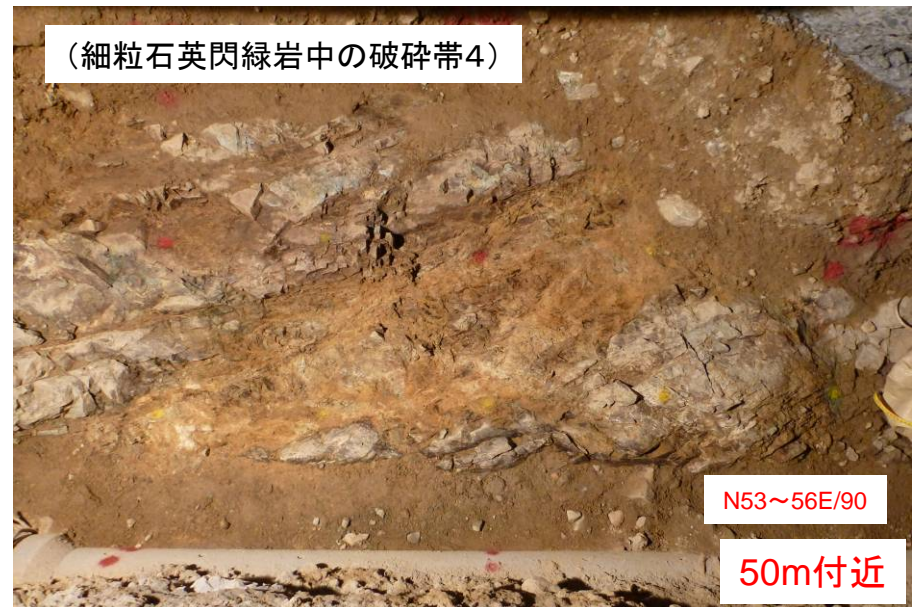
図11 陀羅山トンネル底盤コンクリート剥ぎ取り調査結果(ブロックサンプリング前)

- 陀羅山トンネル内で確認された4条の破砕帯(位置は図10参照)は、既往トレンチ調査で確認されていた“F-6”破砕帯の走向・傾斜とは調和せず、“F-6”破砕帯は陀羅山トンネル付近には連続していないものと判断した。

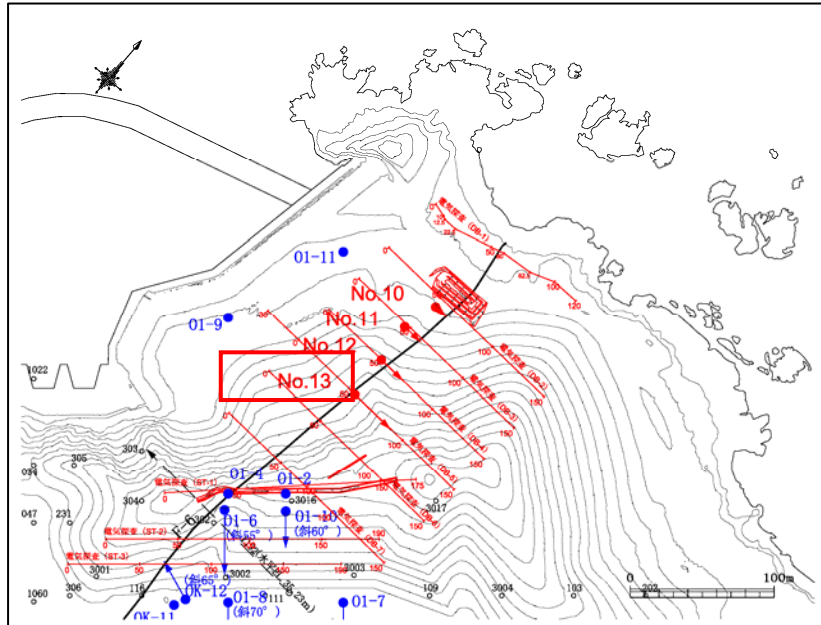
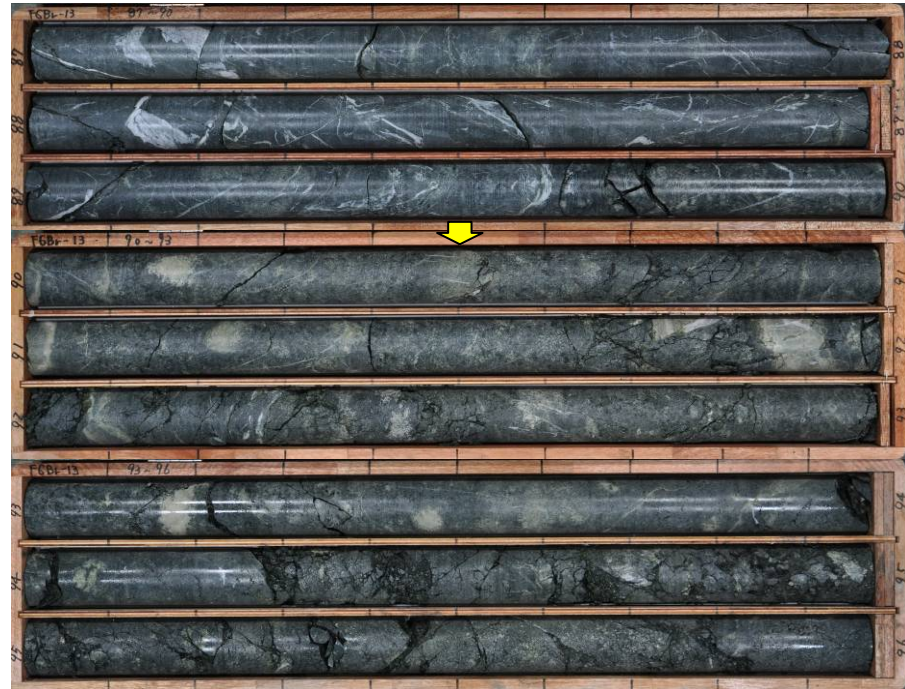
図12 1・2号炉背面斜面(北側)付近ボーリング調査結果(No.13)

- はん がん
- 硬質な輝緑岩と斑れい岩からなり、破碎帯は認められない。
 - 山頂トレンチで確認された破碎帯(N17E/77W)の延長は90.5m付近(黄色の矢印)に想定されるが、コアでは確認されない。

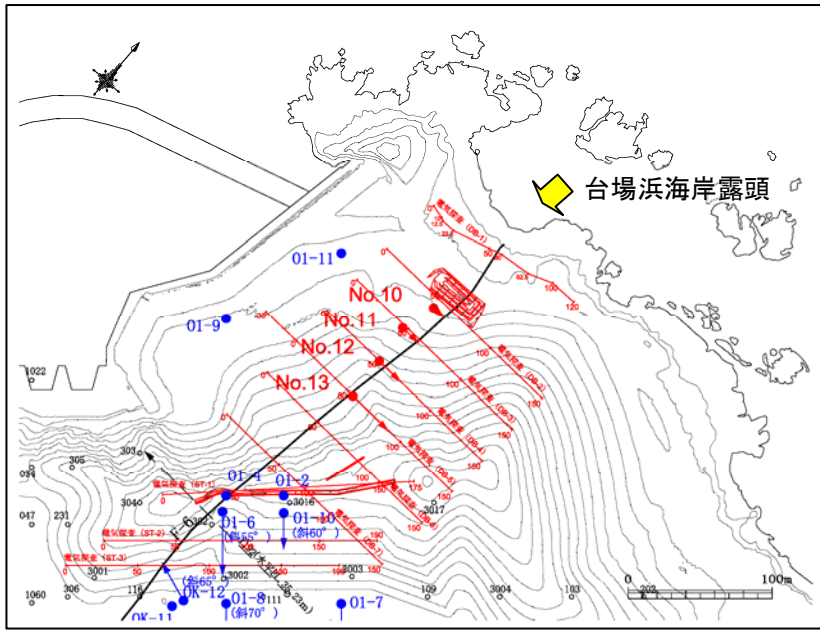
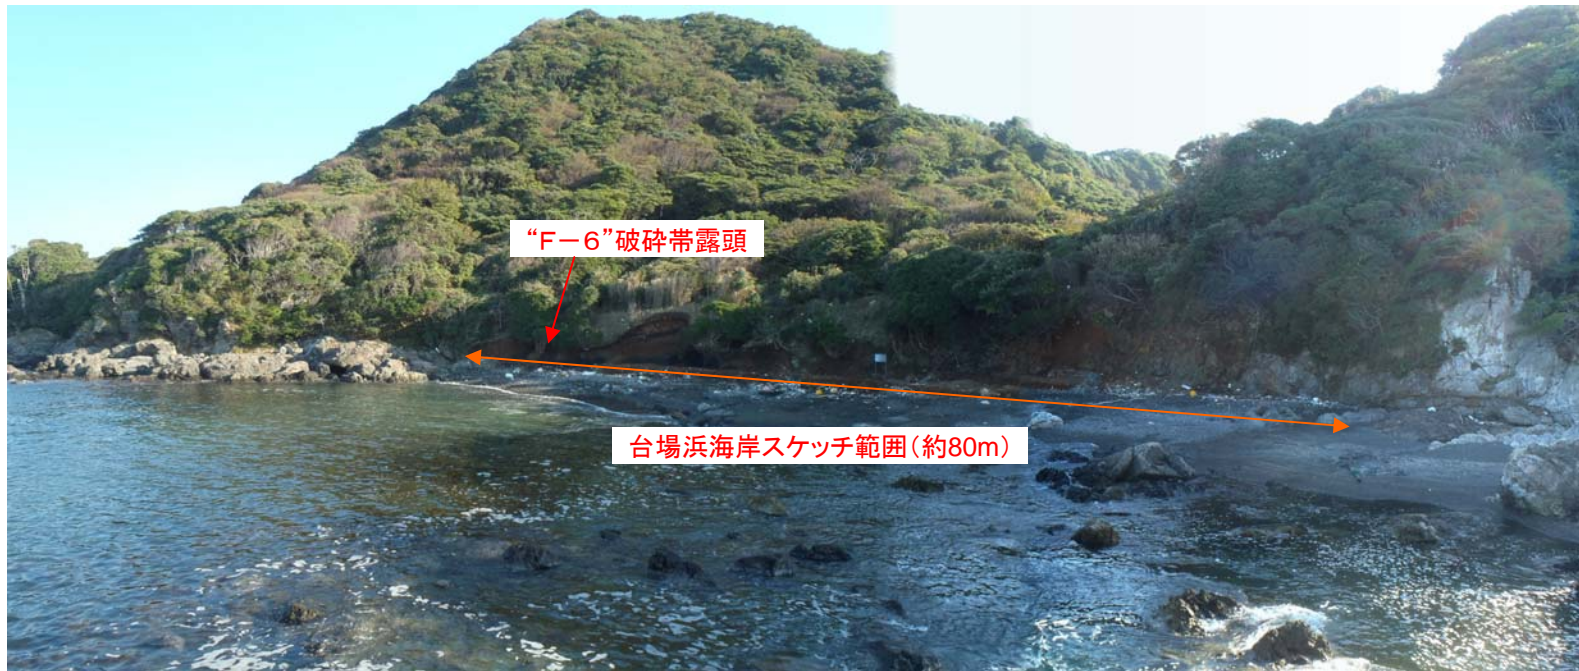
図13 台場浜海岸付近状況写真

- 敷地北方に位置する台場浜海岸において剥ぎ取り調査を行った結果、
 ちよくてつしつがん
 東側には超苦鉄質岩、西側には斑れい岩が分布することを確認した。

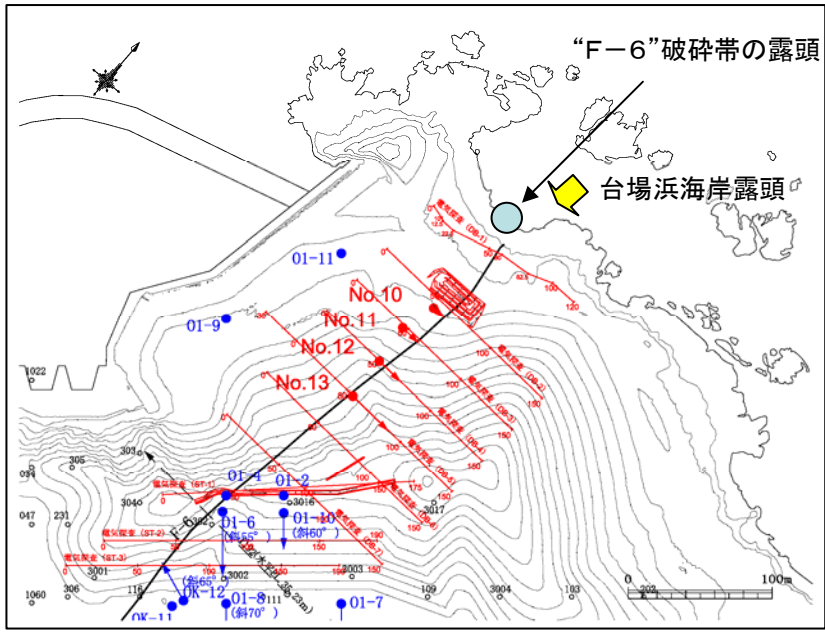
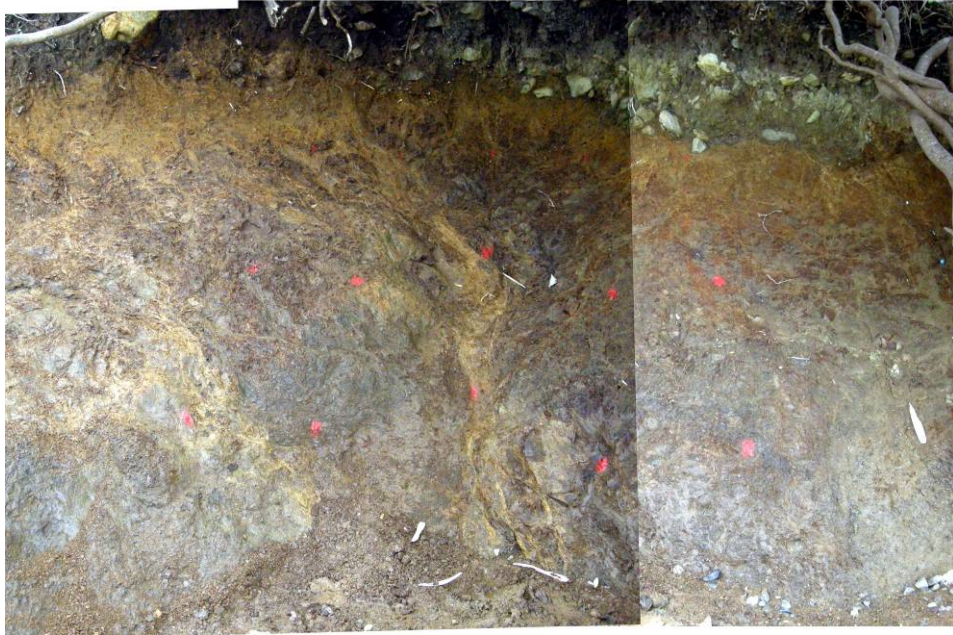
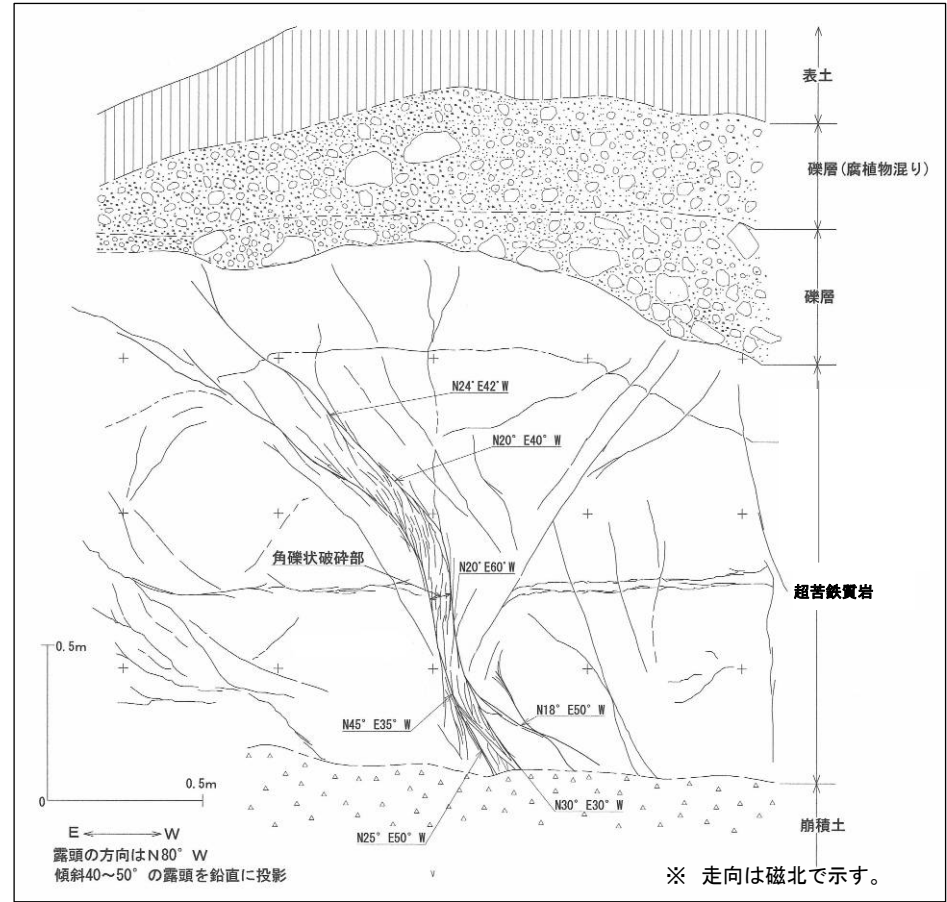
図14 台場浜”F-6”破碎帯露頭写真及びスケッチ(超苦鉄質岩中の破碎帯) 注)“”は従来F-6としてきた破碎帯 17

- “F-6”破碎帯の断層面は湾曲し、破碎部は固結ないし半固結し、明瞭な粘土状破碎部を伴わない。

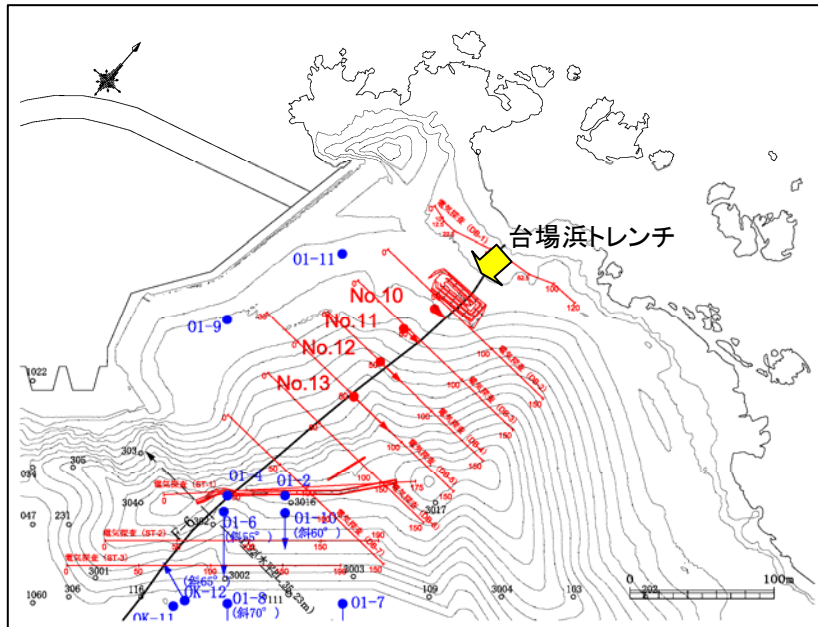
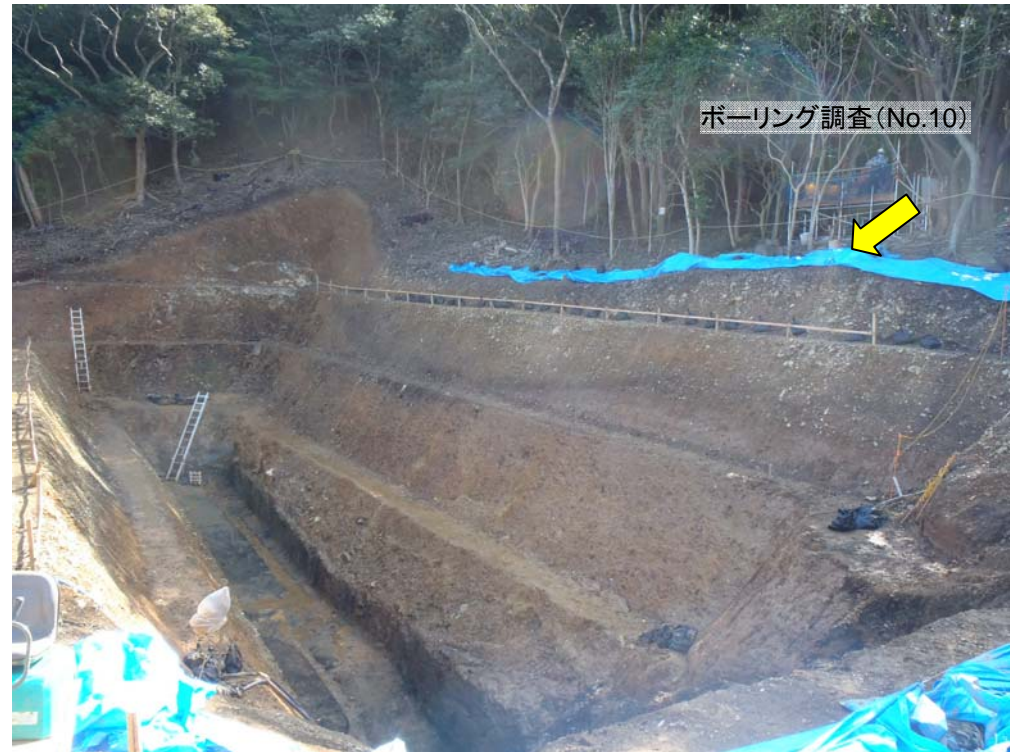
図15 台場浜トレンチ調査状況写真

- “F-6” 破碎帯の通過が想定される台場浜付近（陸域）においてトレンチ調査を実施した。

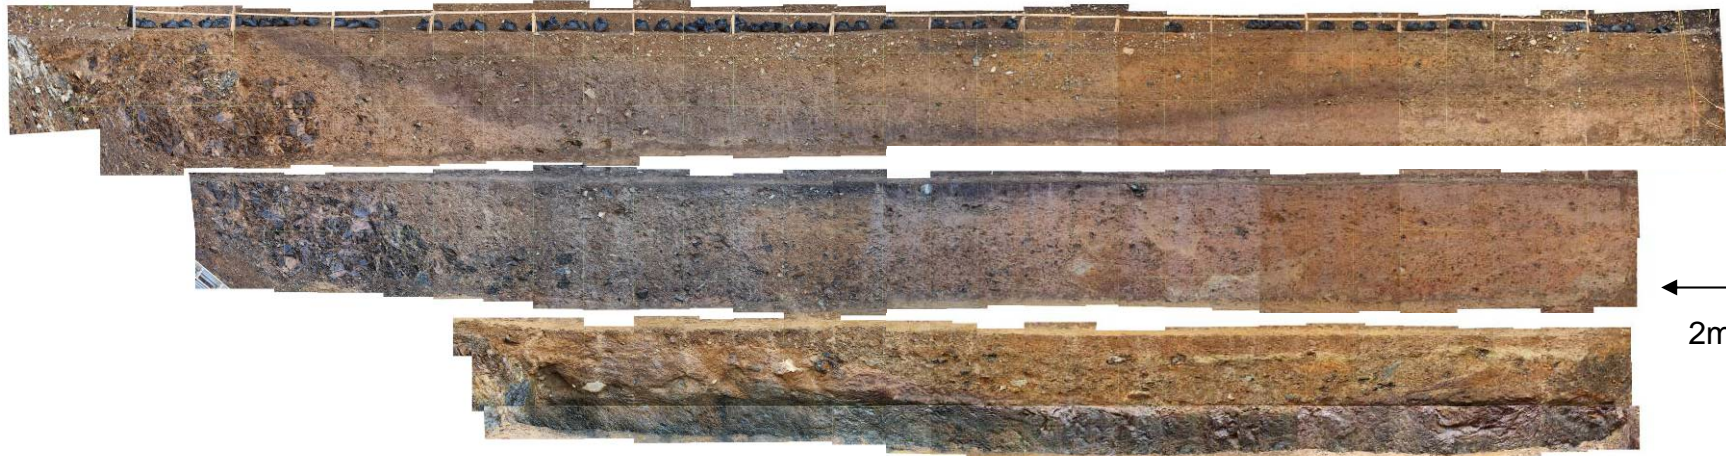
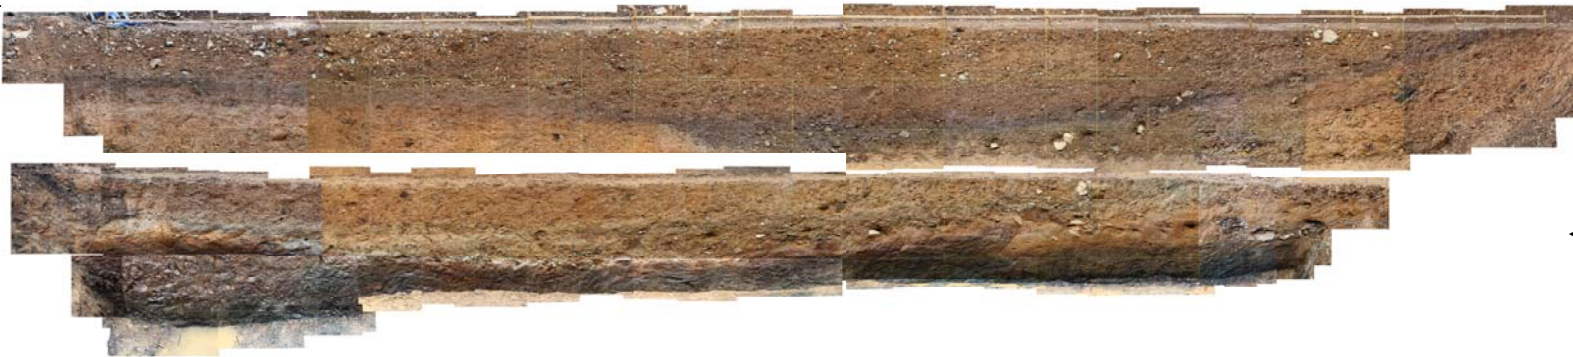
図16 台場浜トレンチ調査結果(壁面の写真)

- トレンチ東側から、輝緑岩(頁岩を挟在^{じゃもんがん})、蛇紋岩、蛇紋岩化していない超苦鉄質岩が分布し、それらを第四紀層が覆う。
- トレンチ壁面観察の結果、輝緑岩と蛇紋岩との境界の破碎帯、蛇紋岩中にすべり面が認められた。
- 台場浜海岸露頭の“F-6”破碎帯は、トレンチ壁面では認められない。

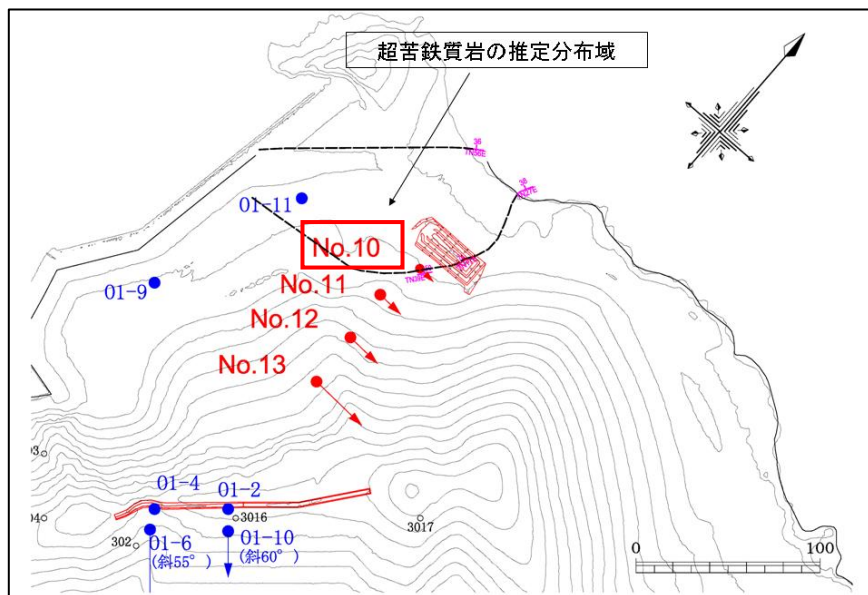
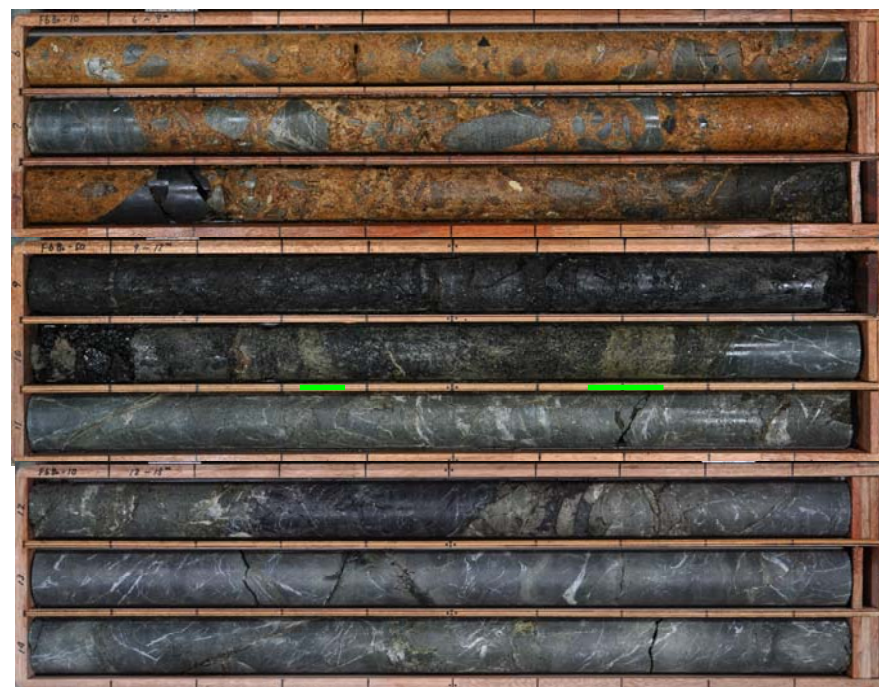
図18 台場浜トレンチ背面付近ボーリング調査結果(No.10)

- 蛇紋岩が2m程(深度8.8~10.85m)分布する。
- 蛇紋岩中に2条のすべり面が認められる。
- 蛇紋岩中に認められたすべり面
 深度10.35m
 ⇒N67E/38NW(BHTV)
 深度10.7m
 ⇒N54E/28NW(BHTV)
- 蛇紋岩と輝緑岩の境界
 深度10.85m
 ⇒N39E/50NW(BHTV)

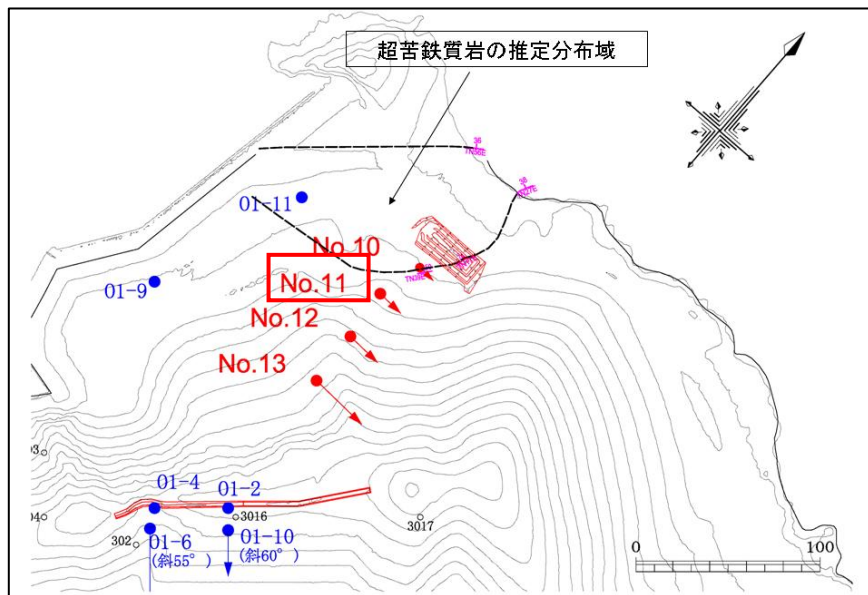
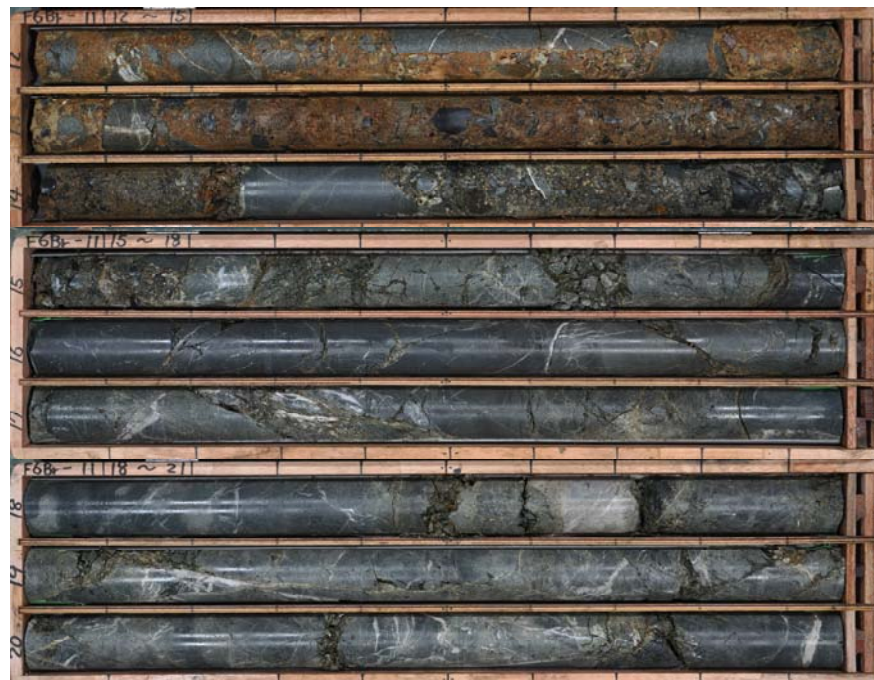
図19 台場浜トレンチ背面付近ボーリング調査結果(No.11)

- 頁岩挟在の輝緑岩が認められる。
- トレンチ壁面で認められた蛇紋岩および蛇紋岩中のすべり面は、本孔には認められない。

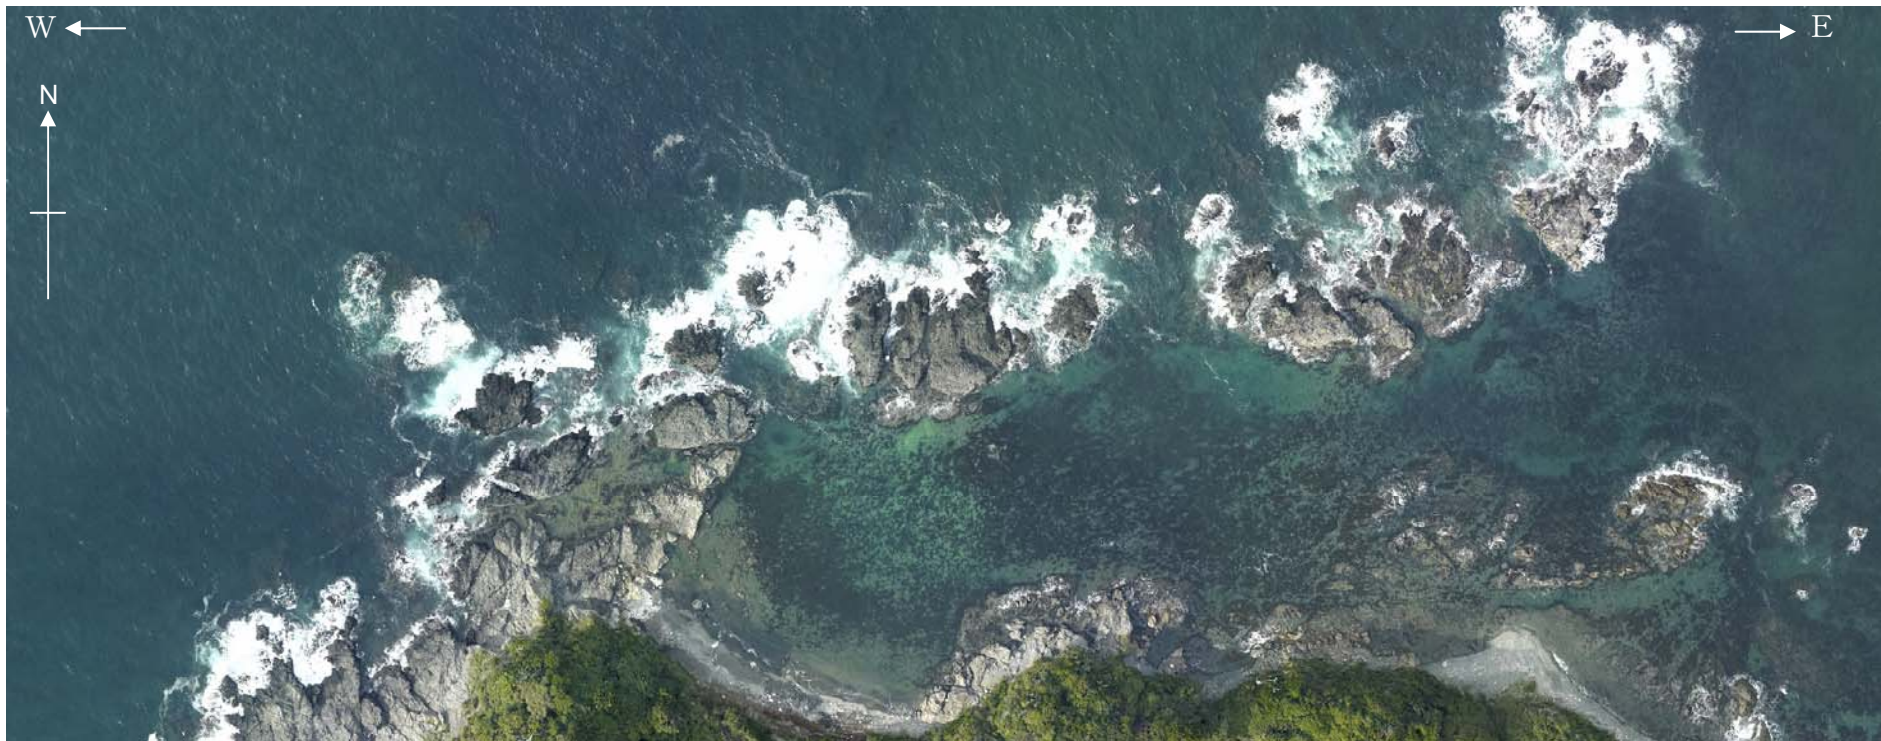
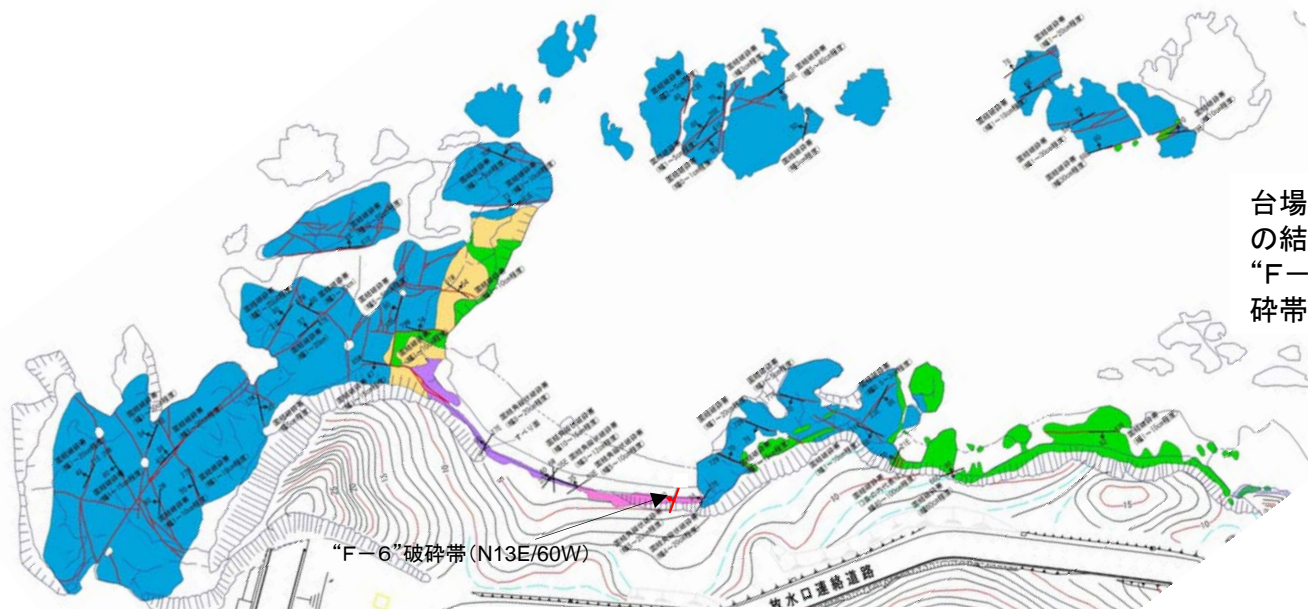
図20 台場浜岩礁付近の調査結果

台場浜岩礁付近の地表踏査の結果、台場浜で確認された“F-6”破碎帯の延伸部に破碎帯は認められない。

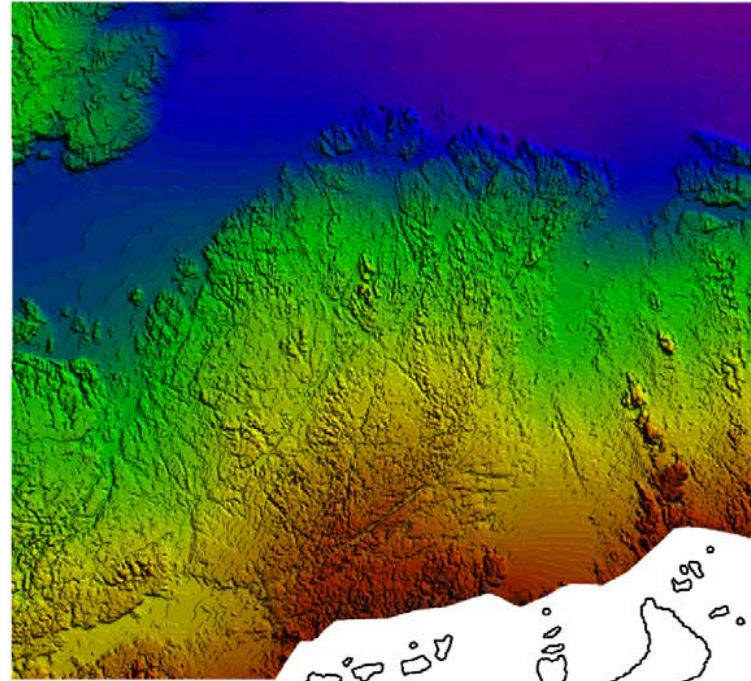
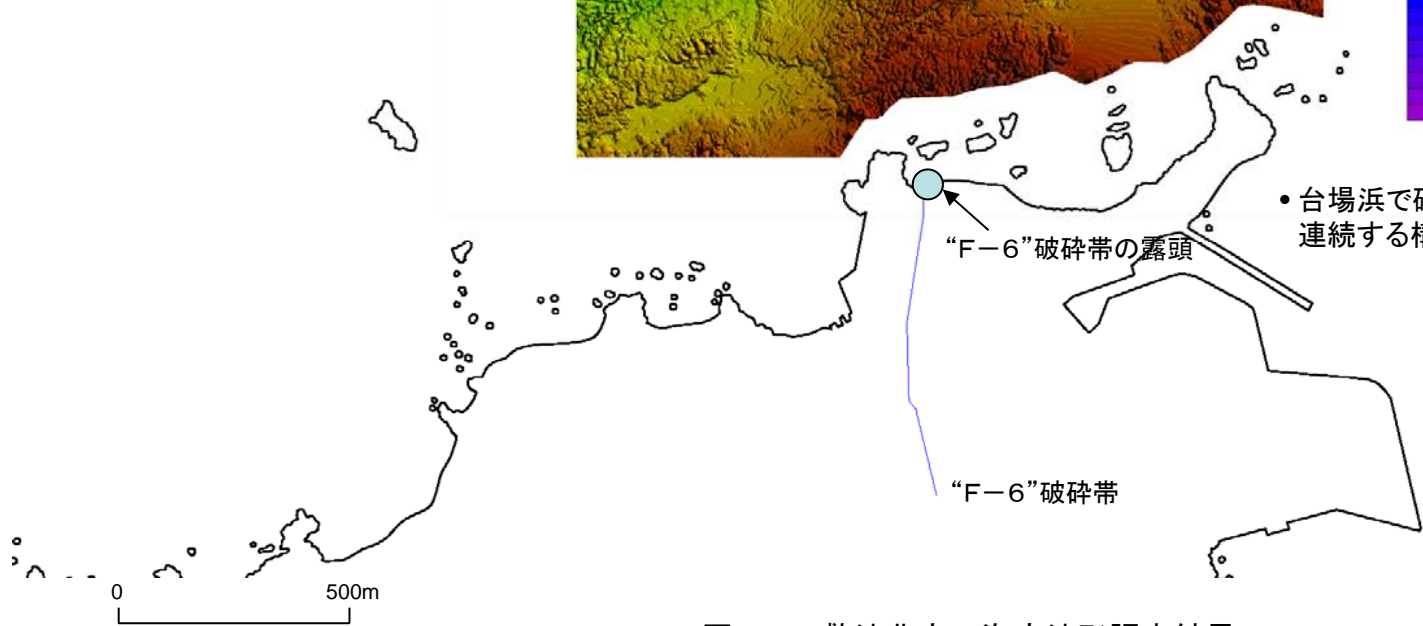
図21 敷地北方の海底地形調査結果

• 台場浜で確認された“F-6”破砕帯から北方へ連続する構造は、海底地形面には認められない。
