図-1 低圧／高圧タービン取替工事

図-2 耐震裕度向上工事

図-3 格納容器再循環サンプルスクリーン取替工事

図-4 600系ニッケル基合金溶接部の応力腐食割れに係る予防保全工事

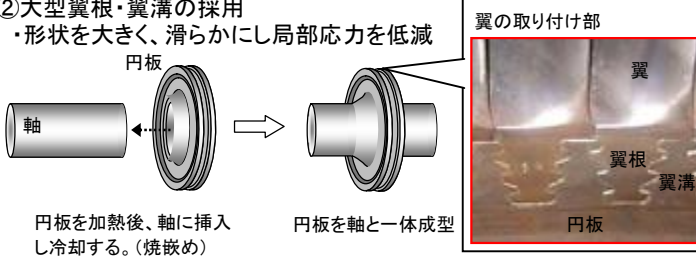
【応力腐食割れ予防保全対策】

国外で発生した低圧タービン円板での応力腐食割れ事象を踏まえ、予防保全対策として、低圧タービンについて、円板と軸を一体成型した全一体ロータ構造の採用や材料の強度変更等により信頼性の向上を図った最新型に取り替えた。

- ①全一体ロータの採用
 - ・熱処理により応力腐食割れの感受性を低くした
 - 全一体ロータを採用
- ②大型翼根・翼溝の採用
 - ・形状を大きく、滑らかにし局部応力を低減

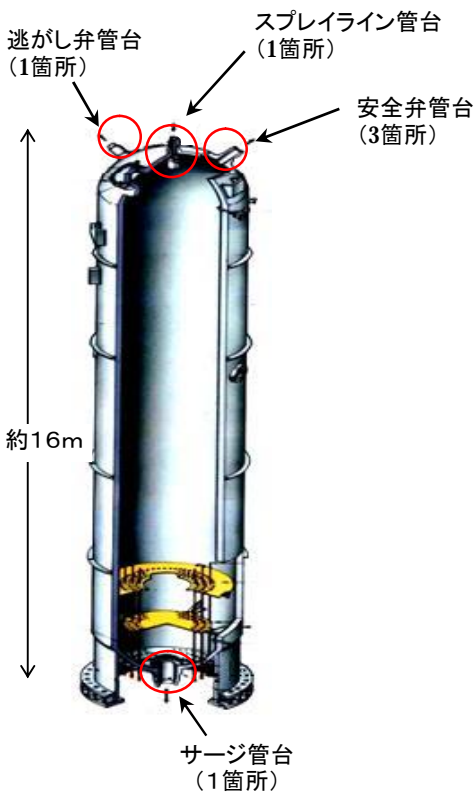
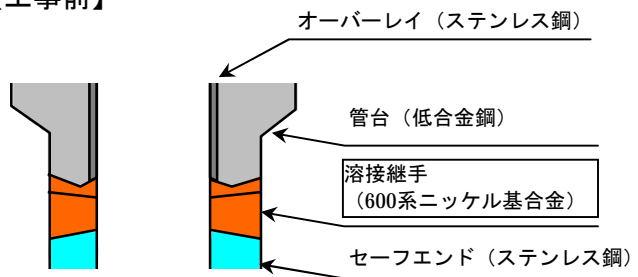
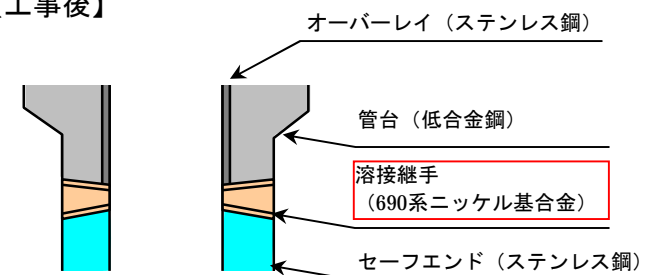
加圧器管台取替概要

国内外PWRプラントにおける応力腐食割れ事象を踏まえ、予防保全対策として、加圧器のサージ管台、安全弁管台、逃がし弁管台、スプレイライン管台の溶接部について、600系ニッケル基合金で溶接された管台から耐食性に優れた690系ニッケル基合金で溶接された管台に取り替えた。

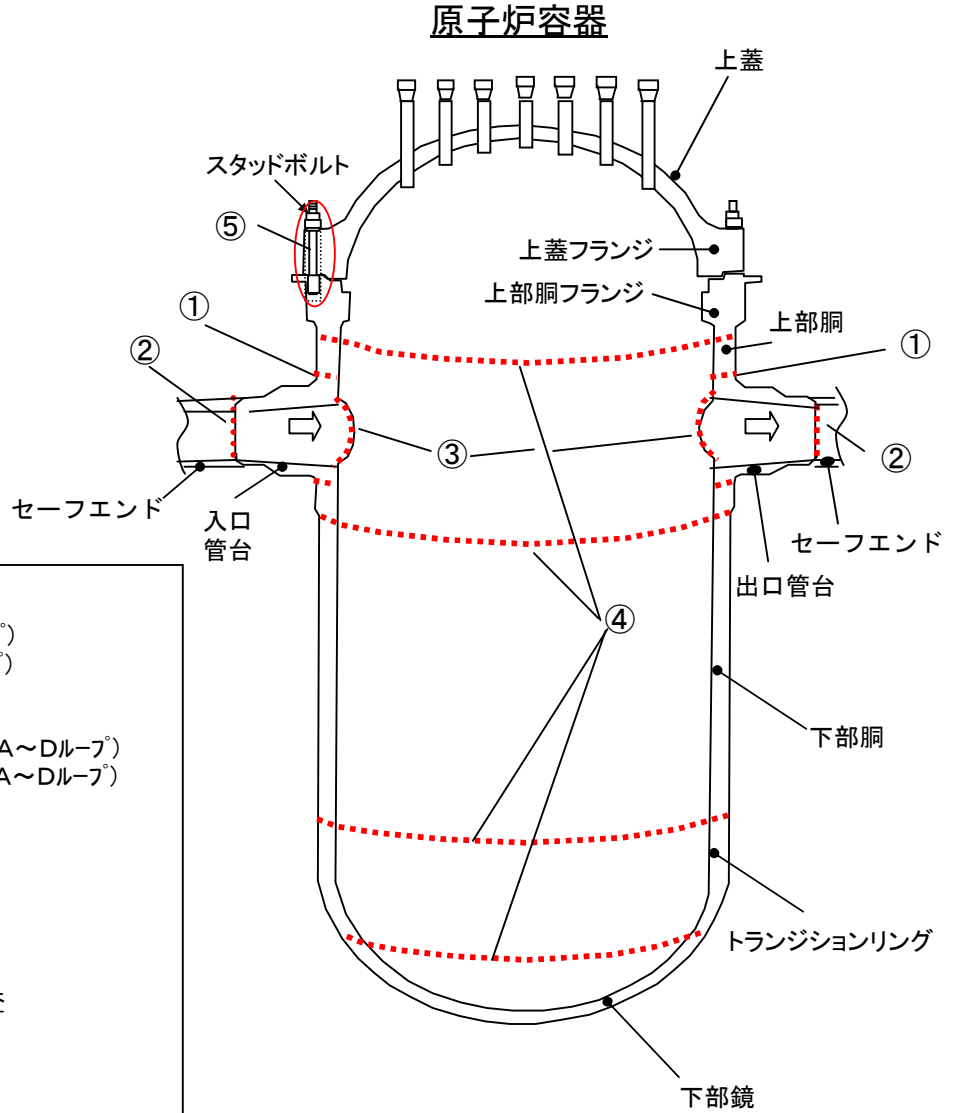
超音波探傷検査の箇所

原子炉容器の供用期間中検査として、原子炉容器溶接部の超音波探傷検査等を行い、健全性を確認した。

- ① 入口管台と胴との溶接部 (A~Dループ)
出口管台と胴との溶接部 (A~Dループ)
全8箇所の溶接部全周を検査
- ② 入口管台とセーフエンドとの溶接部 (A~Dループ)
出口管台とセーフエンドとの溶接部 (A~Dループ)
全8箇所の溶接部全周を検査
- ③ 入口管台内面丸み部 (A~Dループ)
出口管台内面丸み部 (A~Dループ)
全8箇所の丸み部を検査
- ④ 胴の溶接部
全4箇所の溶接部全周(全長)を検査
- ⑤ スタッドボルト
54本中7本を検査

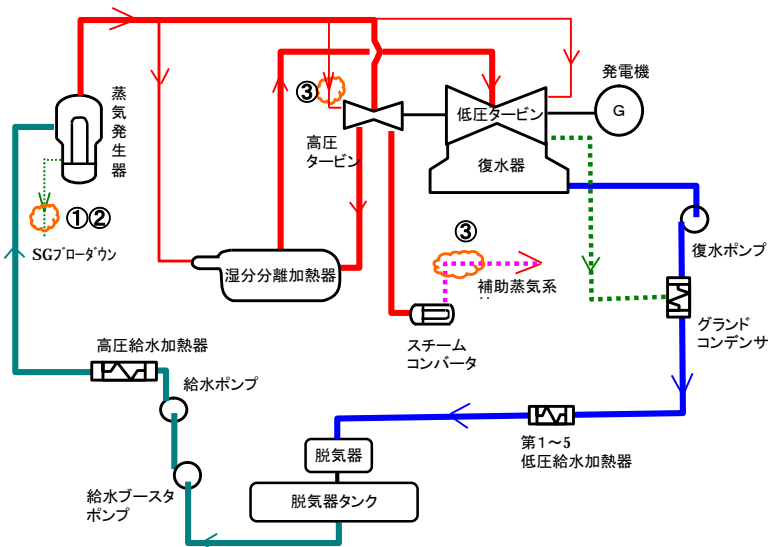
①②③ : 主な配管取替箇所

- 【取替理由】**
- ① 余寿命5年未満で減肉が確認されたため取り替えた。(4箇所)
 炭素鋼 ⇒ ステンレス鋼 4箇所
 - ② 配管取替による作業性^{※1}を考慮して取り替えた。(32箇所)
 炭素鋼 ⇒ ステンレス鋼 26箇所
 ステンレス鋼 ⇒ ステンレス鋼 6箇所
 - ③ 配管の保守性^{※2}を考慮して取り替えた。(63箇所)
 炭素鋼 ⇒ 低合金鋼 20箇所
 炭素鋼 ⇒ ステンレス鋼 41箇所
 (41箇所を追加取替)
 ステンレス鋼 ⇒ ステンレス鋼 2箇所
 (合計 99箇所)

※1 配管取替時に近隣の配管も一緒に取替えた方が作業がし易いため取り替えた。
 ※2 狭隘部で肉厚測定がしづらい小口径配管などについて取り替えた。

○今定期検査開始時には、58箇所の配管取替を計画していたが、今後の保守性を考慮した観点から取り替える41箇所を追加して、合計99箇所の配管を耐食性に優れたステンレス鋼または低合金鋼の配管に取り替えました。

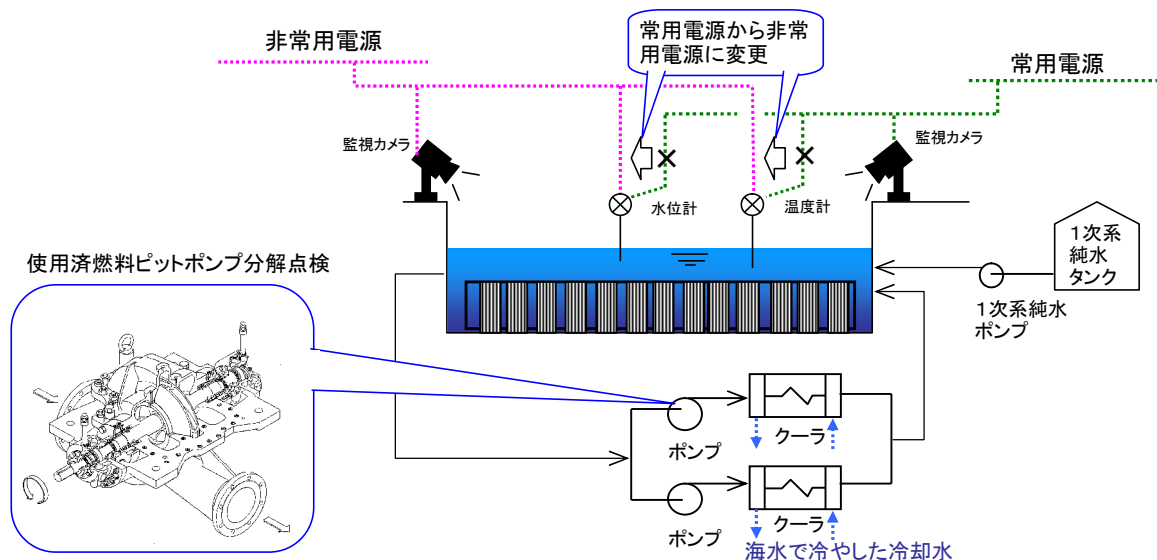
使用済燃料ピットポンプの分解点検
使用済燃料ピットの水位計、温度計電源の変更 他

・使用済燃料の冷却に用いる使用済燃料ピットポンプの分解点検を実施し、健全性を確認した。
・使用済燃料ピットの監視強化のため、水位監視カメラを設置した。また、水位計、温度計の電源を常用電源から非常用電源に変更した。

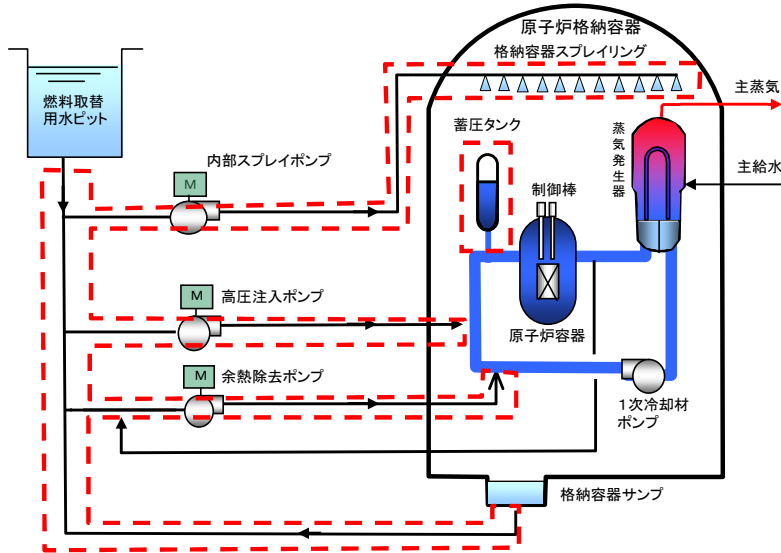
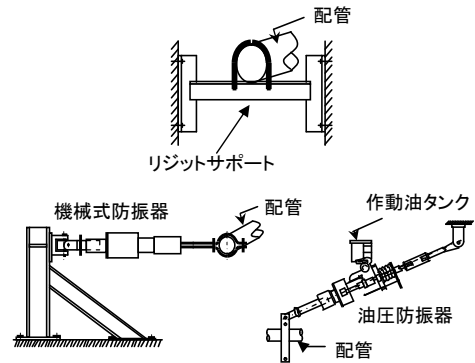
非常用炉心冷却システムの耐震サポートの総点検

非常用炉心冷却システムに設置されている支持構造物について、取付状態、干渉状態、油もれ、き裂等の異常がないことを確認した。また、支持構造物のボルト・ナットについて、緩みの無いことを確認した。

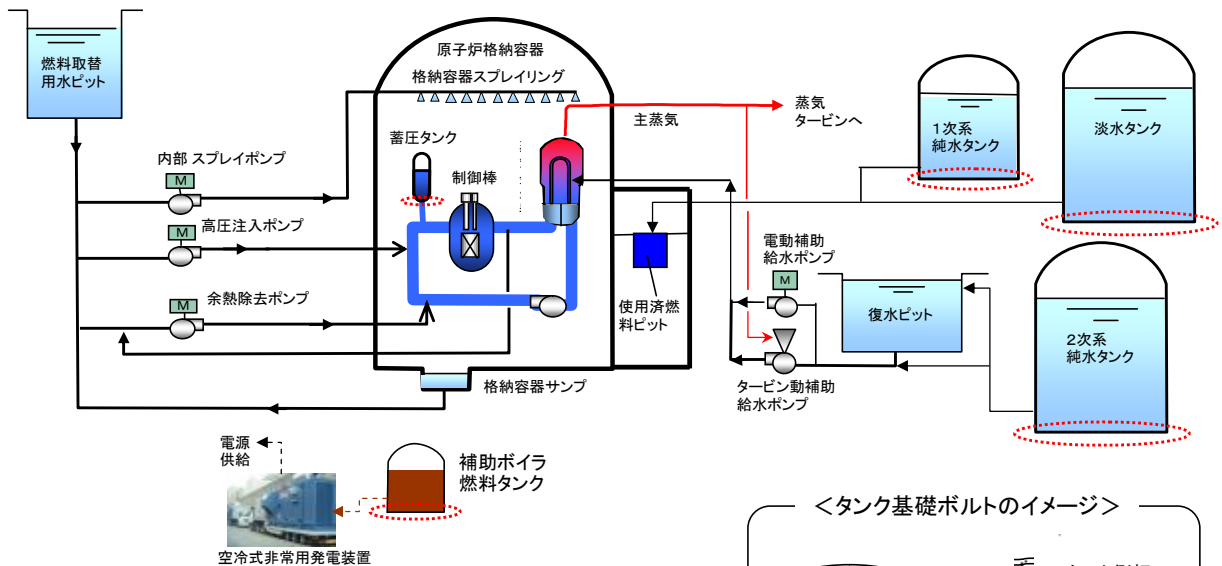
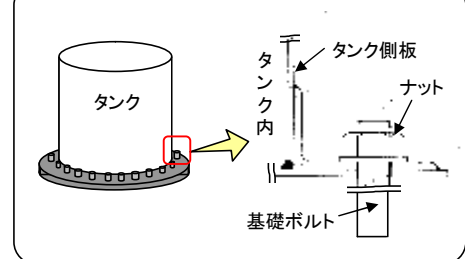
屋内外タンクの基礎ボルト等の総点検

蒸気発生器及び使用済燃料ピットへの補給水源として期待される屋内外タンクや非常用炉心冷却システムに設置されている屋内外タンクの基礎ボルト等について、緩みの無いことや、タンク基礎部の腐食・塗膜のはがれ等の異常がないことを確認した。
