図－5 2次系配管の点検等

## 点検概要

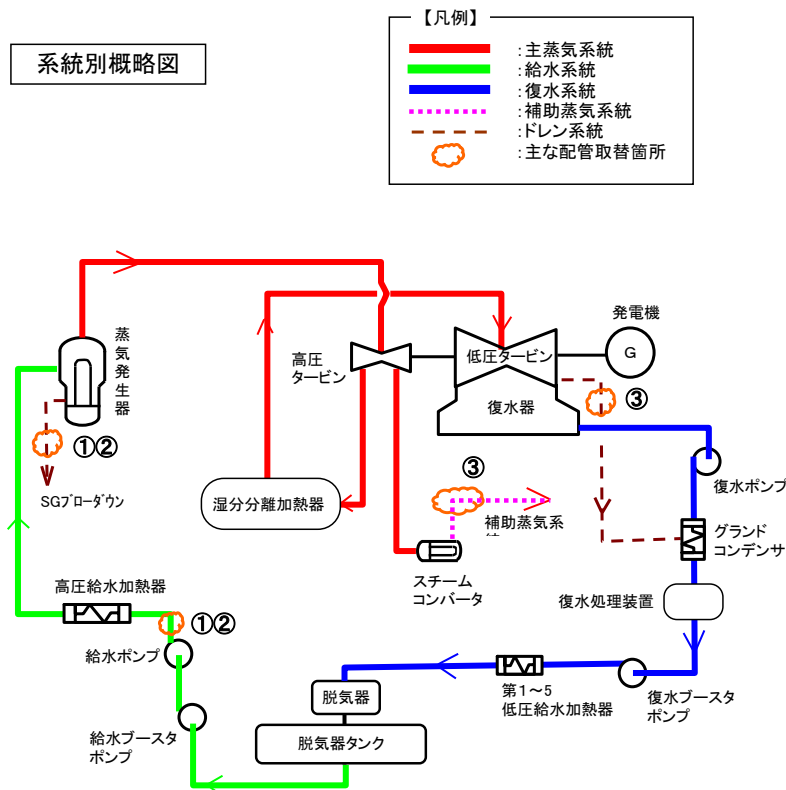
### 系統別概略図

○今回定期検査開始時には、48箇所の配管取替を計画していたが、今後の保守性を考慮して46箇所を追加し、合計94箇所の配管を耐食性の優れたステンレス鋼または低合金鋼の配管に取り替えた。

- 過去の点検結果で減肉が認められているため計画的に取り替える箇所  
 (5箇所)  
 ・必要最小厚さとなるまでの期間が5年未満の箇所  
 (4箇所)  
 炭素鋼 ⇒ ステンレス鋼 2箇所  
 炭素鋼 ⇒ 低合金鋼 2箇所  
 ・必要最小厚さとなるまでの期間が5年以上の箇所  
 (1箇所)  
 炭素鋼 ⇒ 低合金鋼 1箇所
  - 配管取替による作業性<sup>※1</sup>を考慮して取り替える。  
 (30箇所)  
 炭素鋼 ⇒ ステンレス鋼 23箇所  
 炭素鋼 ⇒ 低合金鋼 7箇所
  - 配管の保守性<sup>※2</sup>を考慮して取り替える。  
 (59箇所)  
 炭素鋼 ⇒ ステンレス鋼 46箇所  
 (46箇所を追加取替)  
 炭素鋼 ⇒ 低合金鋼 13箇所
- (合計 94箇所)
