13. 全ての原子力発電所のこれまでの事故に関する情報

美浜発電所2号機の燃料集合体漏えいに係る原因と対策について

高浜発電所2号機 発電機水素ガス冷却器冷却水系統の ドレン配管付根からの漏れについて（原因と対策）

高浜発電所4号機の発電停止について（発電機水素ガス冷却器の冷却水入口弁フランジ部からの漏れの原因と対策）

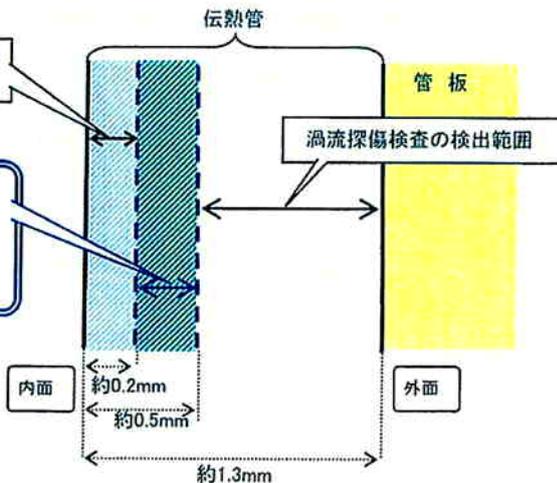
ショットピーニングによる圧縮応力付与範囲

この範囲に、応力腐食割れの先端があった場合、割れが進展し、顕在化する可能性がある

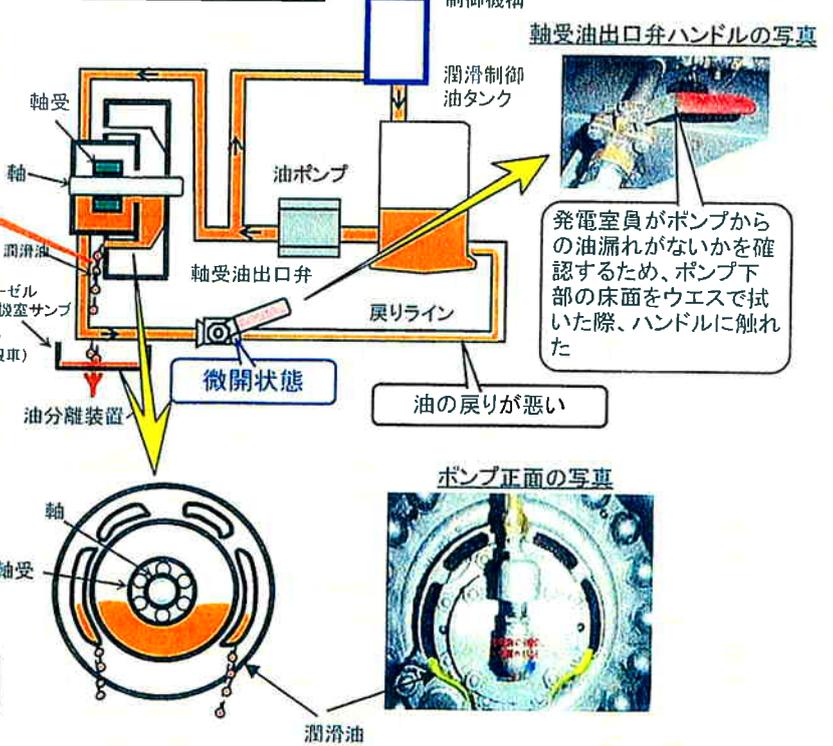
油が漏れ出した状態

以上のことから、当該弁が微開となった原因は、今回の試験前に、発電室員が油漏れの確認を行った際、当該弁のハンドルに触れ、弁の開度が全開から微開状態になり、この状態で当該ポンプを起動したため、当該軸受部に供給された潤滑油が十分に排出されずに、ポンプ軸との隙間から漏れ出したものと推定しました。

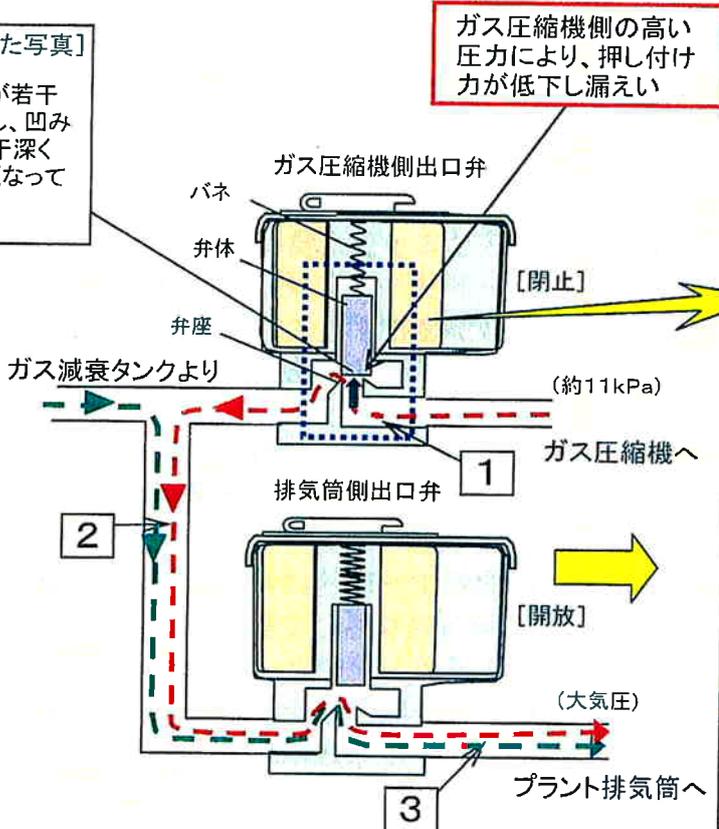
ガス圧縮機側出口弁からの漏えいメカニズム

- ・ 1号機プラント排気筒ガスモニタが上昇した原因は、燃料漏えいに伴い通常より高い濃度となっていた2号機の放射性ガス(希ガス)を処理していたB-水素再結合装置で、入口酸素濃度計の自動校正時に、ガス圧縮機側出口弁のシート部に漏れが発生し、放射性気体廃棄物処理系統内の高い濃度の希ガス^{※10}が、1号機プラント排気筒から放出されたためと推定しました。
- ・ 出口弁のシート部の漏れは、当該弁が閉止した状態で、弁体押し上げる圧力が作用するような方向になっていたためと推定しました。

- 1 上流側の圧力より弁の下流側の圧力が高く、シート漏えい
 - 2 ガス減衰タンクの放射性ガスが、弁上流側に逆流
 - 3 プラント排気筒へ放出
- プラント排気筒ガスモニタ指示値上昇

- ・ 当該弁を新品に取り替えるとともに、その設置にあたっては、自動校正中にシート漏れが起きない向きに取り付けました。(B系のみ)
- ・ 濃度計(全4台)のプラント排気筒側への排出ラインは栓をして使用しないこととし、自動校正用ガスは全てガス圧縮機側に排出し、気体廃棄物処理系で処理することとしました。(A、B系とも)

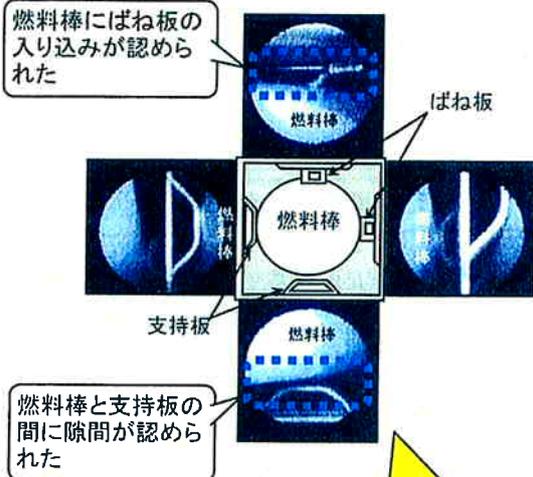
漏えい燃料棒(B-15)
第9支持格子内部の写真

漏えい燃料棒(B-15)には、第9支持格子内部で燃料棒と支持板またはばね板との間に隙間や入り込みが認められた。
他の燃料棒には隙間や入り込みは認められなかった。

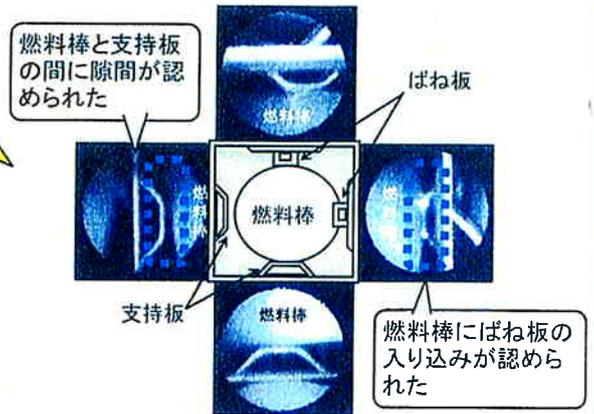
漏えいが認められなかった燃料棒(B-12)
第9支持格子内部の写真

漏えい燃料棒(D-17)には、第9支持格子内部で燃料棒と支持板またはばね板との間に明確な隙間や入り込みは認められなかった。
また、第9支持格子内の他の燃料棒(B-12)において、燃料棒と支持板やばね板との間に隙間や入り込みが認められた。

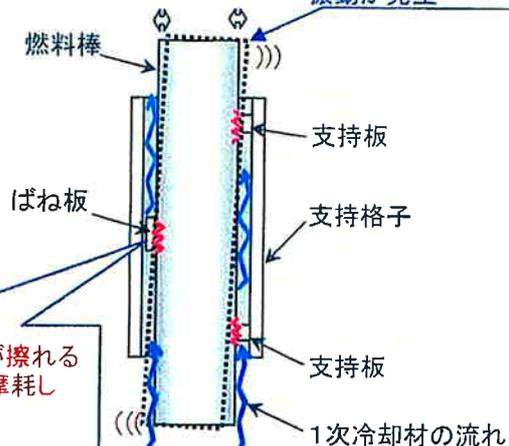
横から見た断面図

燃料棒と支持板またはばね板が擦れることにより、燃料棒の接触部が摩耗し微小孔が発生

1次冷却材の流れによる振動が発生

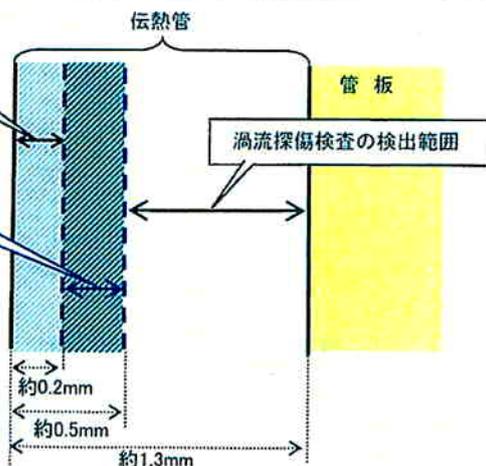
ショットピーニングによる圧縮応力付与範囲

この範囲に、応力腐食割れの先端があった場合、割れが進展し、顕在化する可能性がある

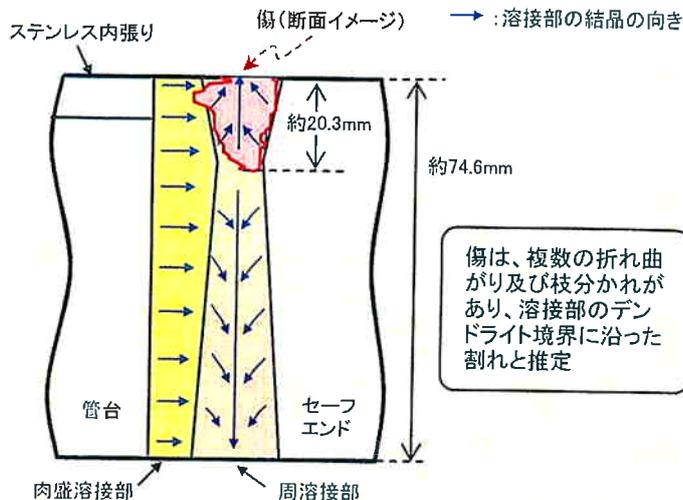
傷形状イメージ図

傷は、複数の折れ曲がり及び枝分かれがあり、溶接部のデンドライト境界に沿った割れと推定

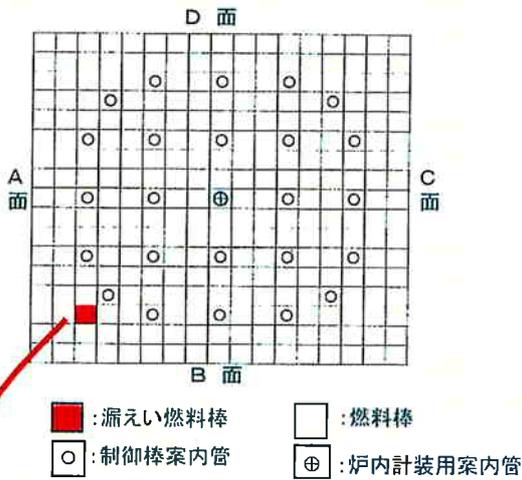
漏えい燃料棒1本を確認

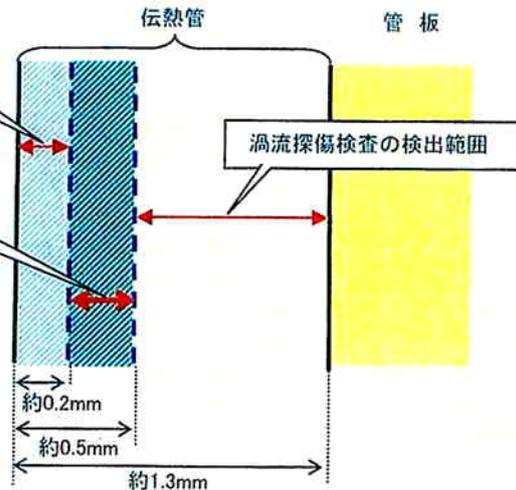
ショットピーニングの応力低減範囲

この範囲に、応力腐食割れの先端があった場合、割れが進展し、顕在化する可能性がある

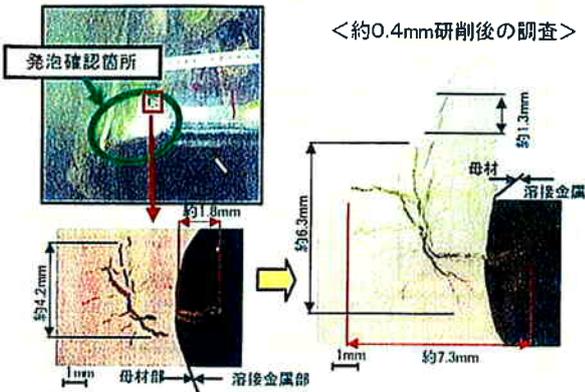
欠陥形態調査

割れは、溶接近傍母材で発生し、結晶粒内を進展、枝分かれしており、塩素型応力腐食割れの様相である。また、約0.4mm研削後、枝別れていた割れがなくなったことから、裏側から発生・進展したものと考えられた。

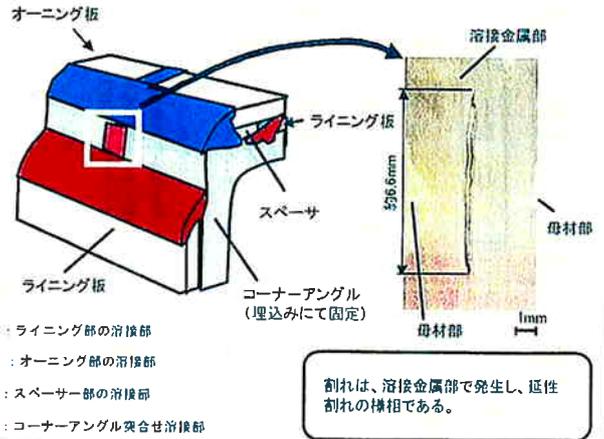
欠陥形態調査

割れは、溶接金属部で発生し、延性割れの様相である。

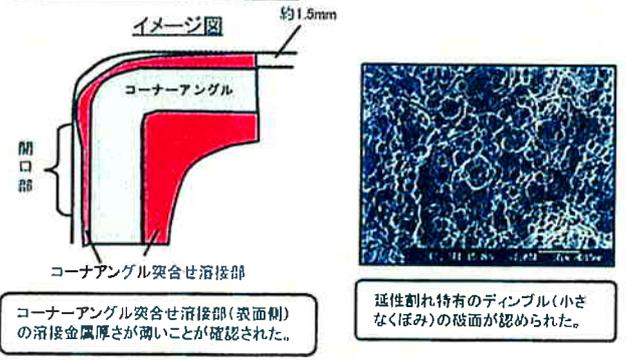
切出調査(破面観察)

延性割れ特有のディンプル(小さなくぼみ)の破面が認められた。

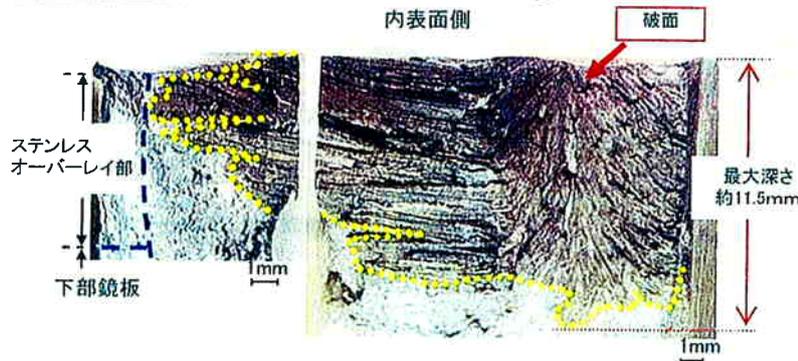
破面観察

- 最大深さ約11.5mmでデンドライト境界に沿って進展していた。

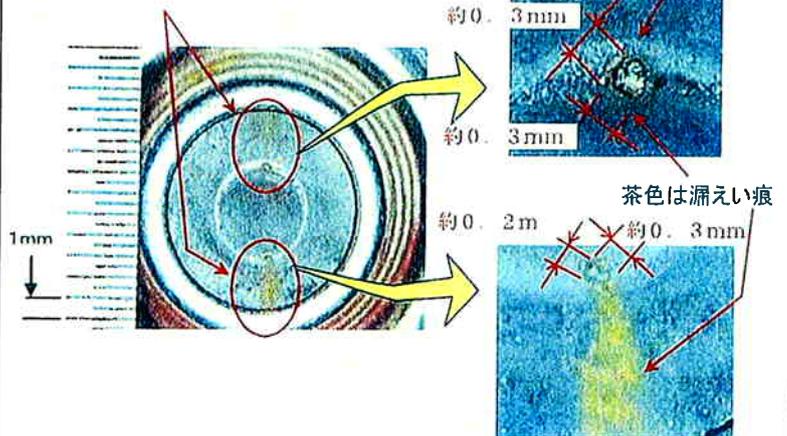
弁体を下から見た写真

漏えい痕が2箇所認められた

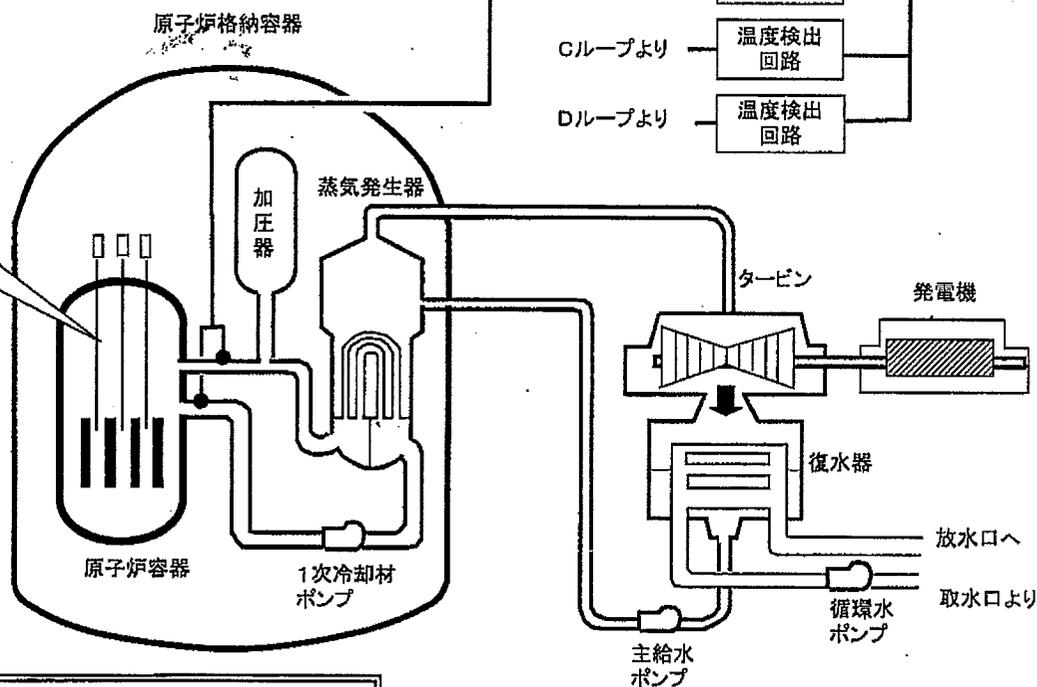
①

試験実施後、原子炉出力を1~2%から0%に戻すため、制御棒の挿入操作を実施(16時46分~53分にかけて制御棒を222ステップから195ステップまで挿入した)

挿入操作については、時間間隔を十分取るべきであった

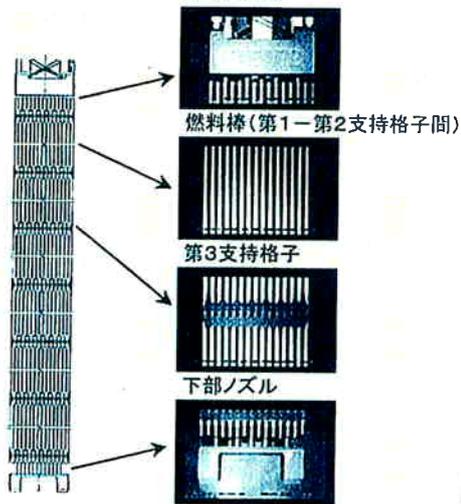
KAEA72の調査結果

○目視検査: 異常は認められなかった

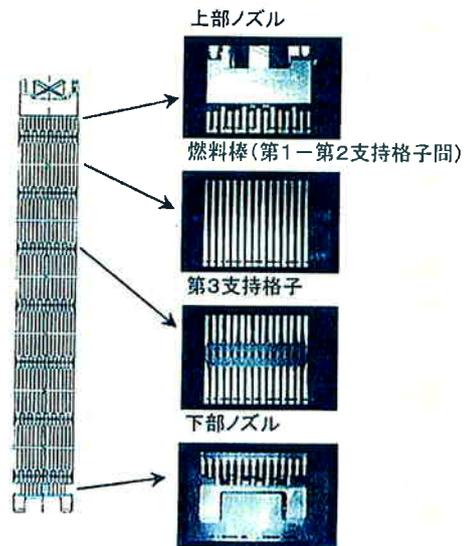
KAEA70の調査結果

○目視検査: 異常は認められなかった

○超音波による調査
漏えい燃料棒1本を確認

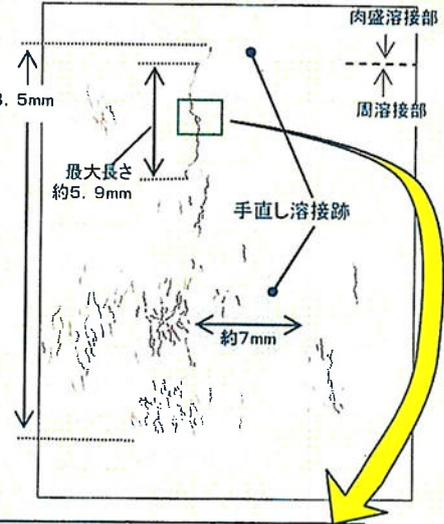
スケッチ

割れは、1次冷却材環境下における応力腐食割れの様相であり、デンドライト境界に沿った割れであった。
