大飯発電所敷地内F-6破砕帯の追加調査
—原子力規制委員会現地調査に伴う報告—
(概要版)

平成24年12月28日

関西電力株式会社

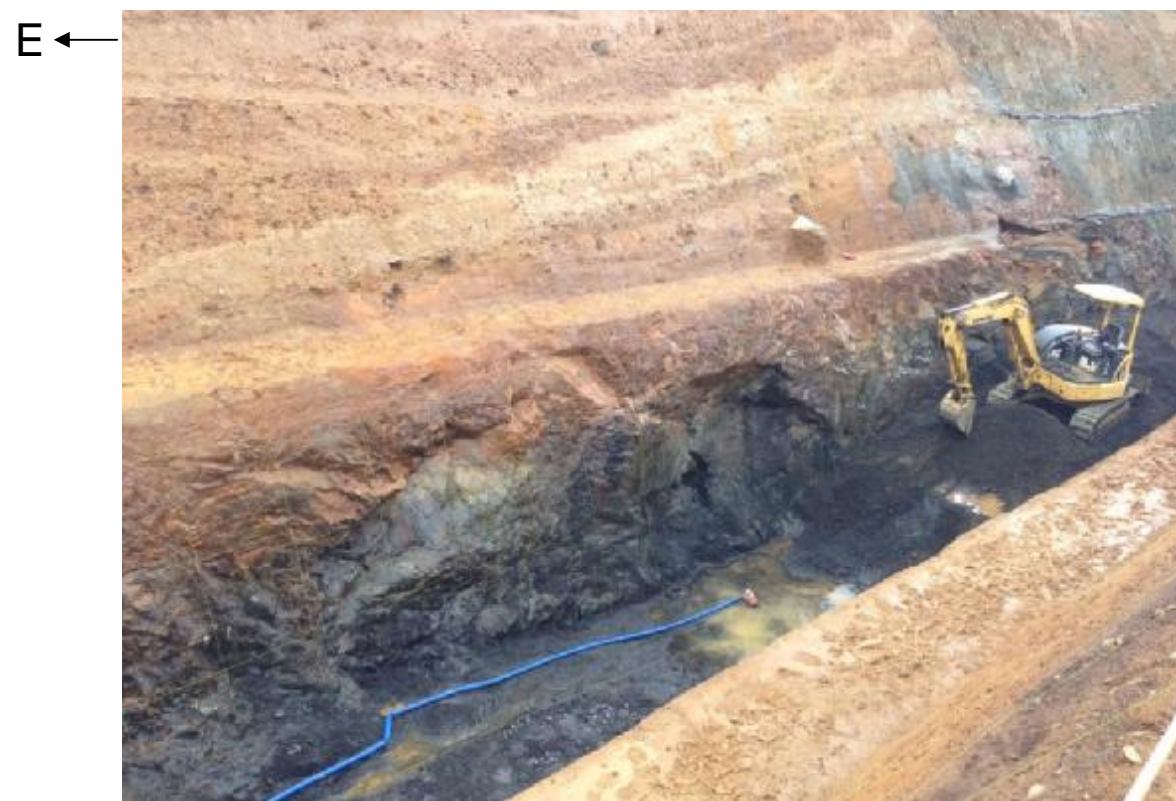
壁面崩壊発生状況 (H24.12.11 撮影)

トレンチ西側延長部の蛇紋岩分布域において、岩塊すべり及び壁面崩壊が発生。

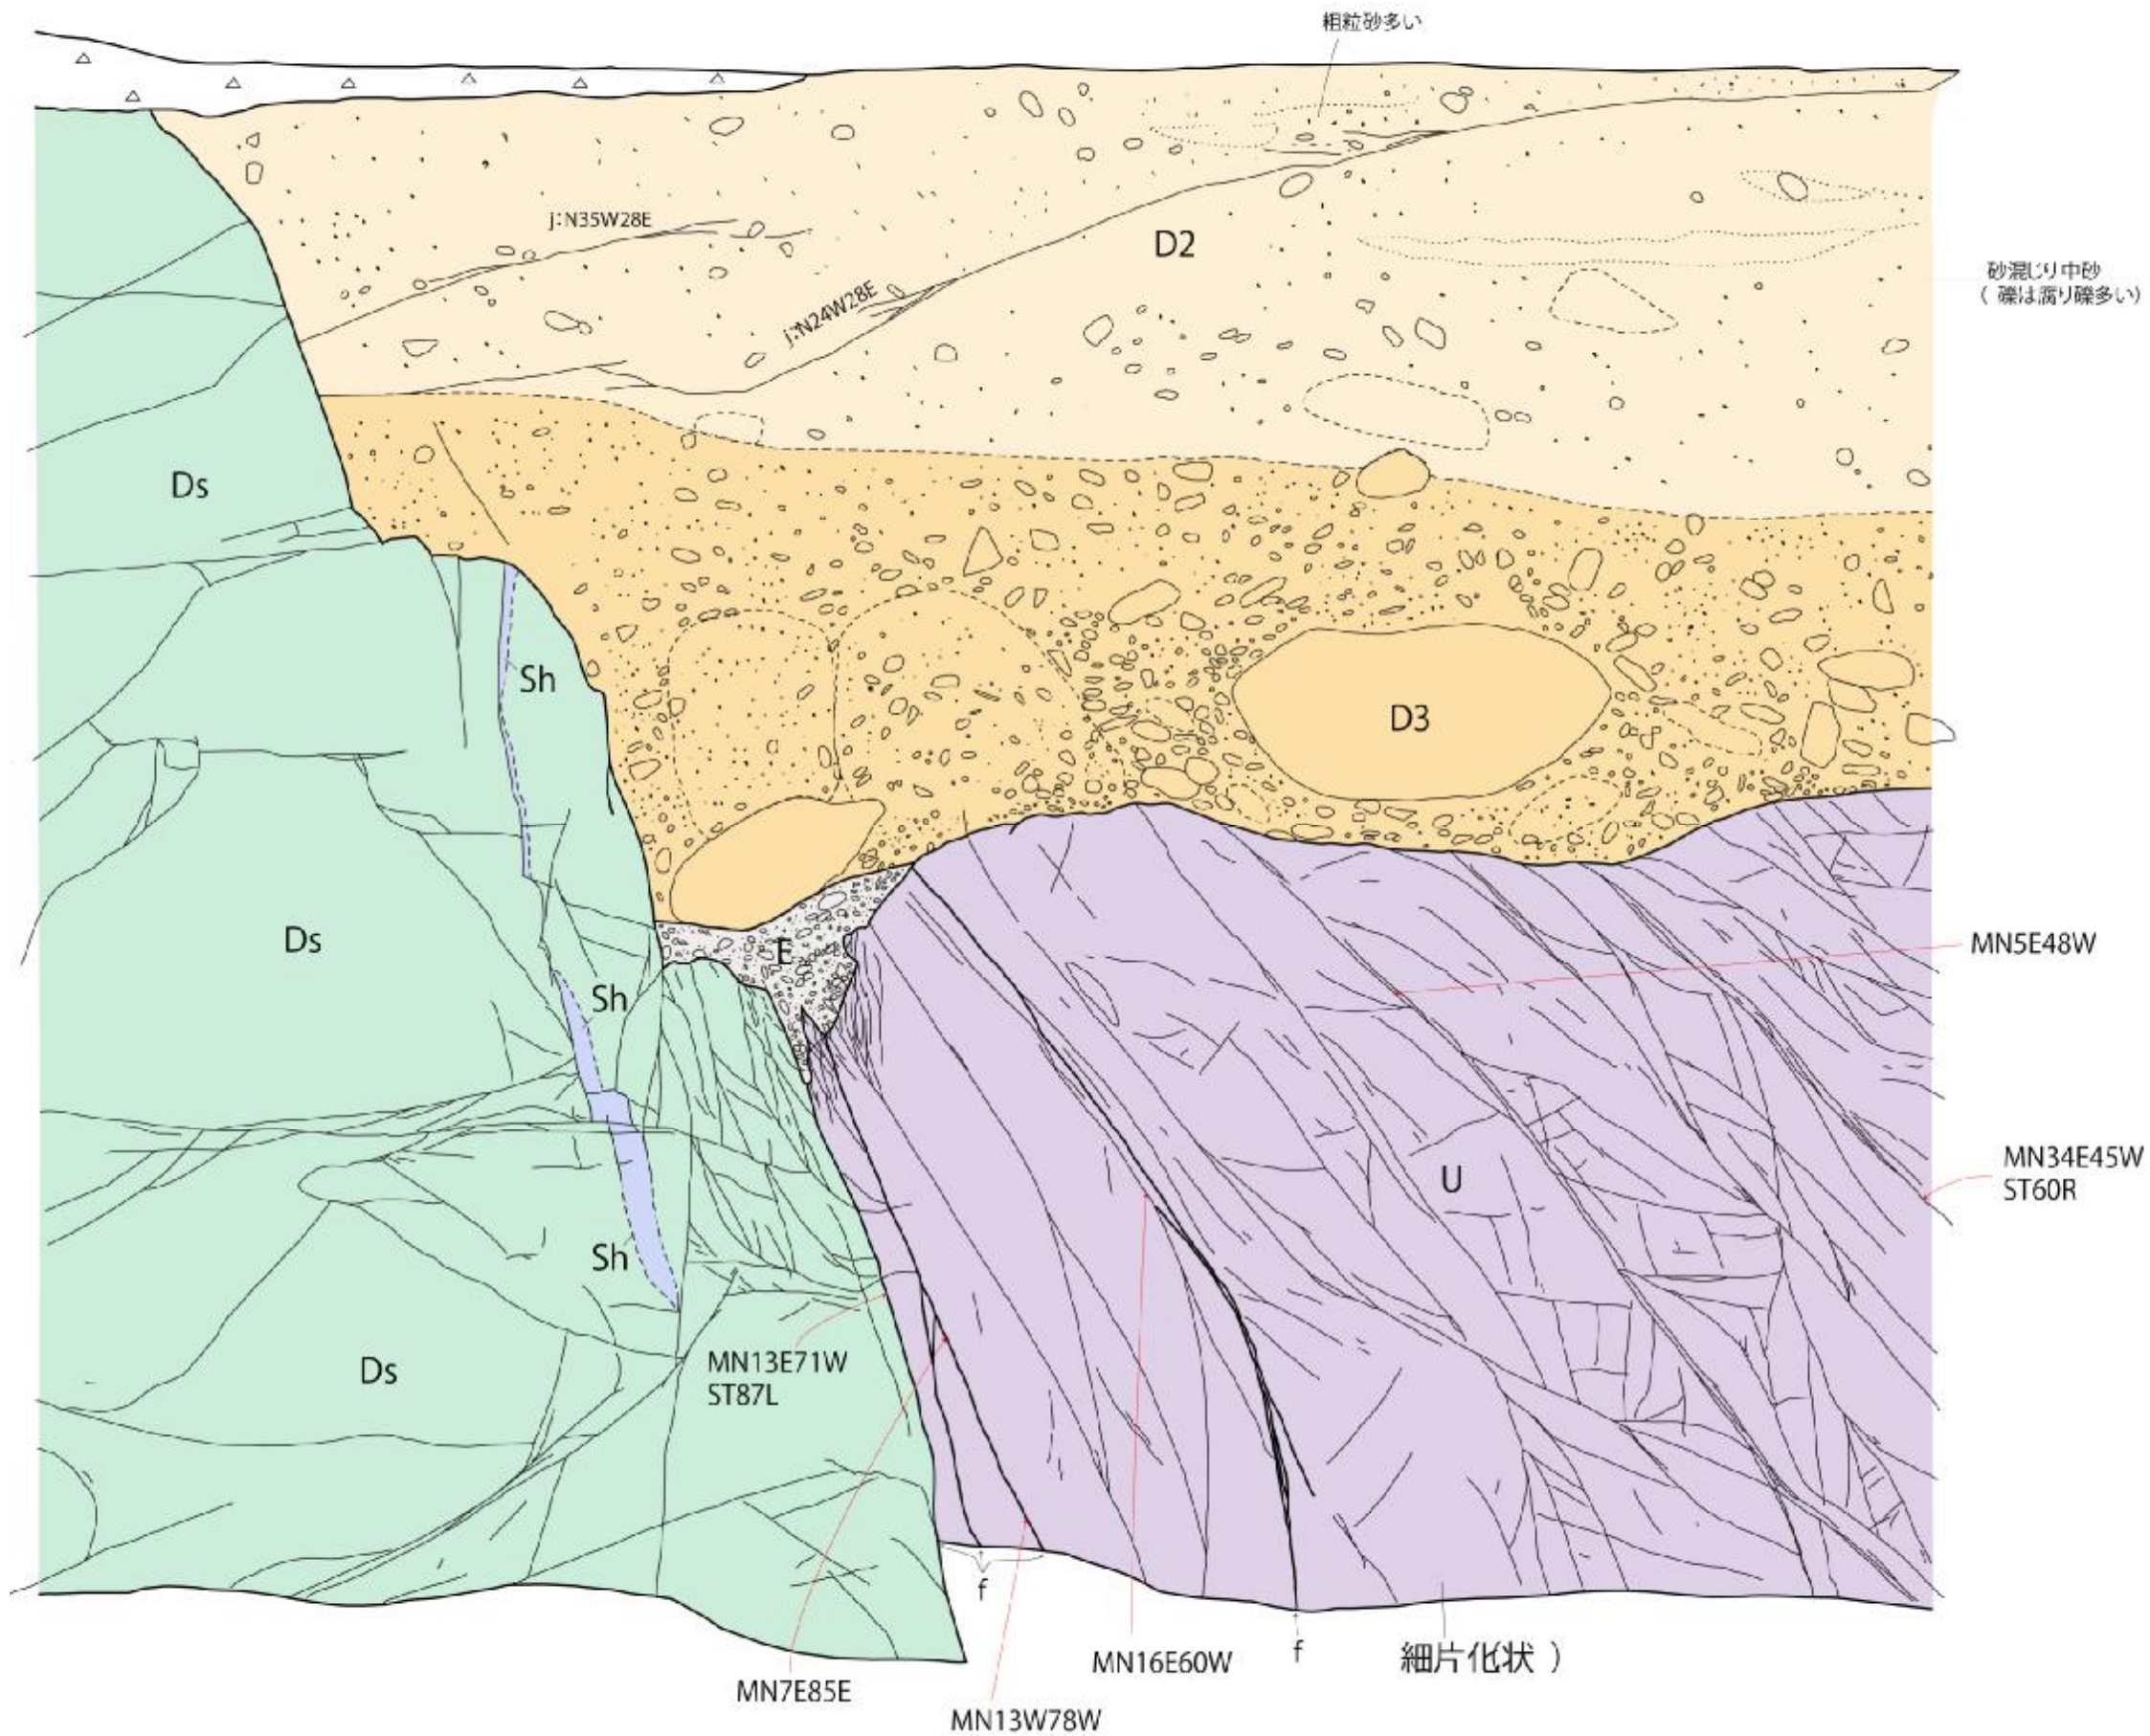
台場浜トレンチ東端側壁写真

○東端部の拡幅によってD層が基盤岩にアバットしている様子が明瞭になった。
 ○輝緑岩と蛇紋岩の境界面の走向傾斜は、拡幅前はN24E/74Wであったが、拡幅後はN36E/74Wとなり南方(南壁奥側)に向かって西へ曲がっていく傾向が認められる。

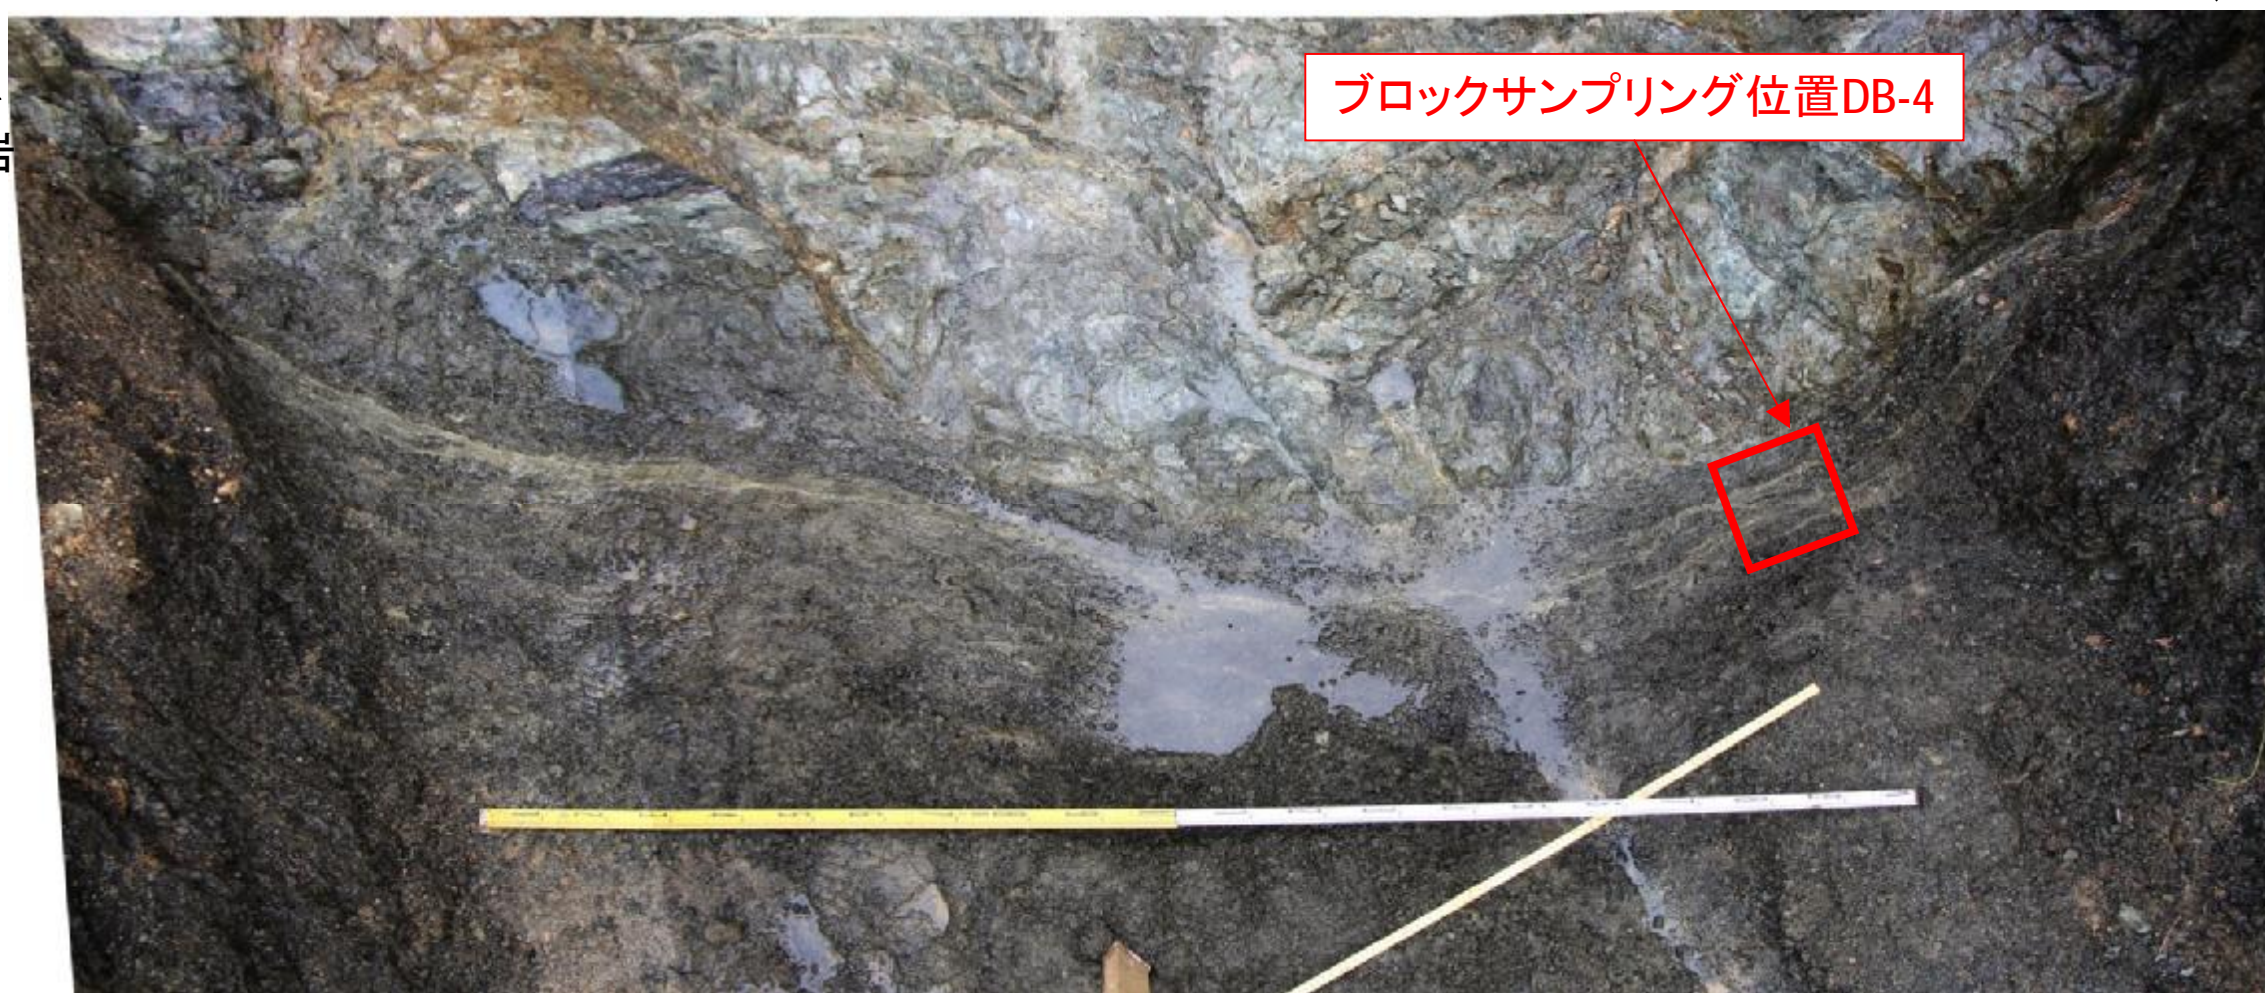
台場浜トレンチ東端底盤スケッチ(蛇紋岩と輝緑岩の境界付近)

輝緑岩と蛇紋岩の境界は凹凸を有し、地質境界付近の蛇紋岩中に湾曲した数条のすべり面が認められる。

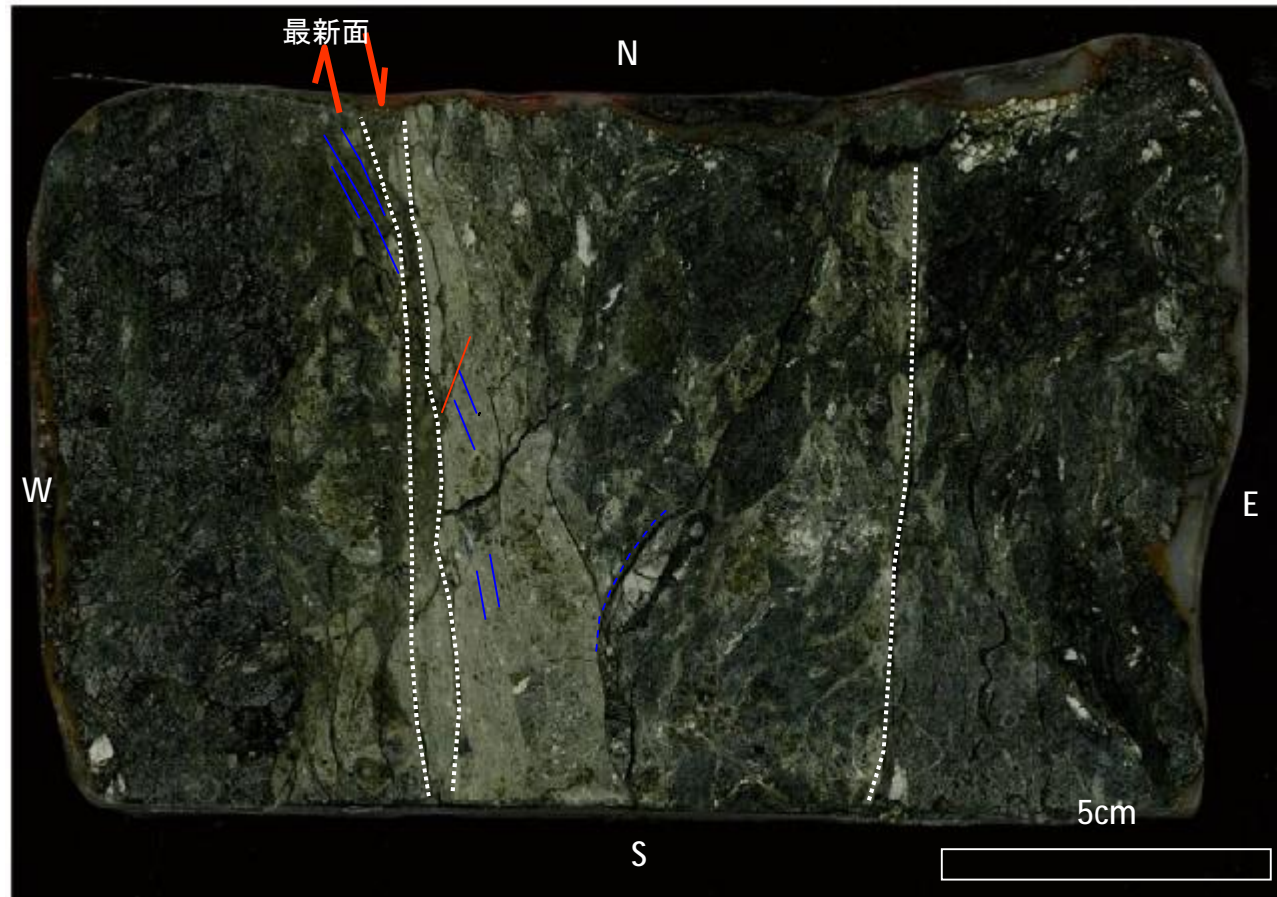
研磨片(横ずれ成分観察用)

- ・せん断面周辺の引きずり構造により、左横ずれ成分を伴うと考えられる。
- ・主せん断面近傍で右横ずれ成分のR1面が認められる。

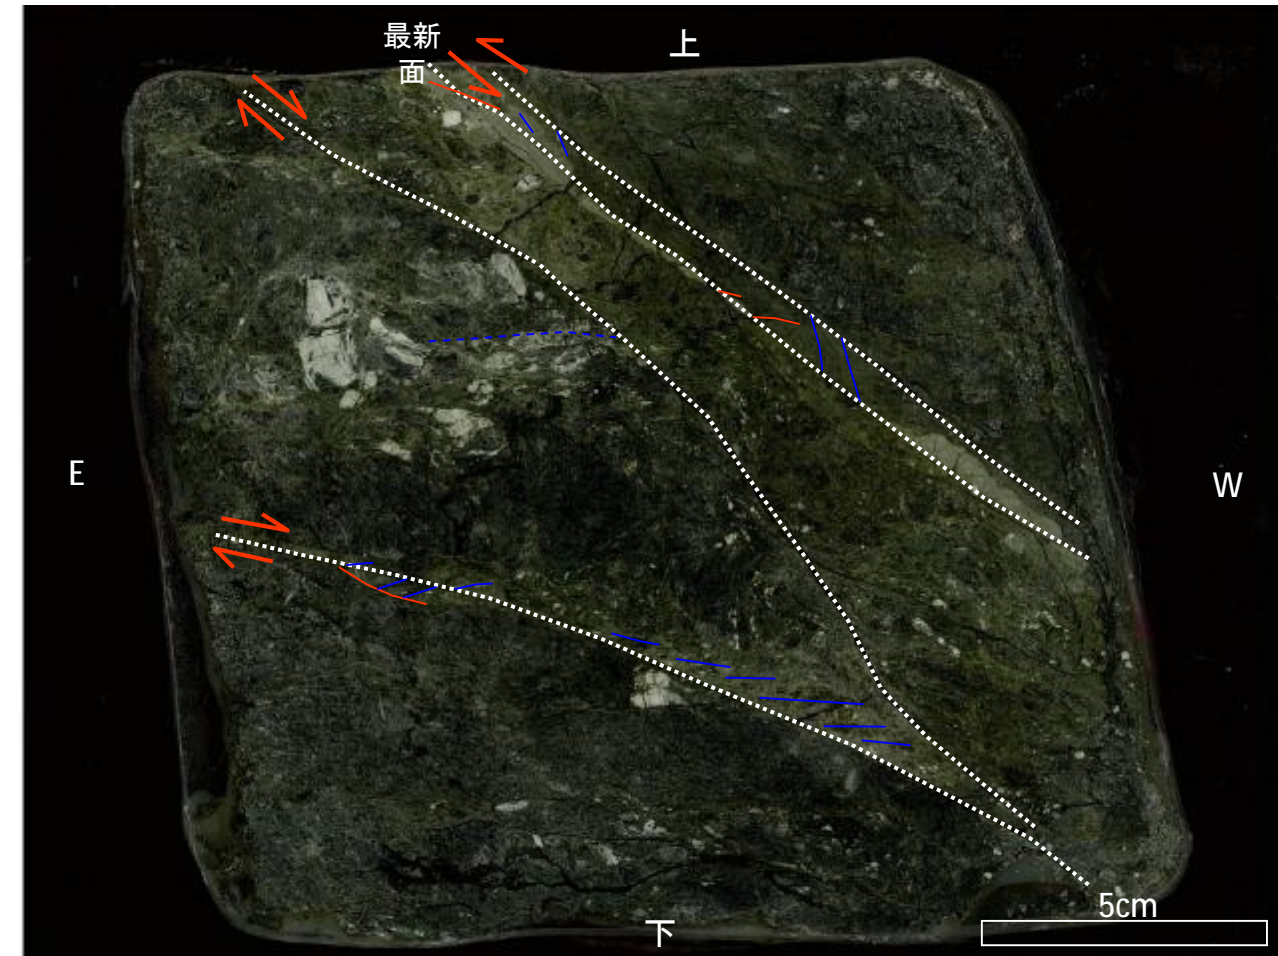
研磨片(縦ずれ成分観察用)

- ・主せん断面近傍の複合面構造により、逆断層成分を伴うと考えられる。
- ・せん断面周辺では正断層成分を示す引きずり構造が認められる。

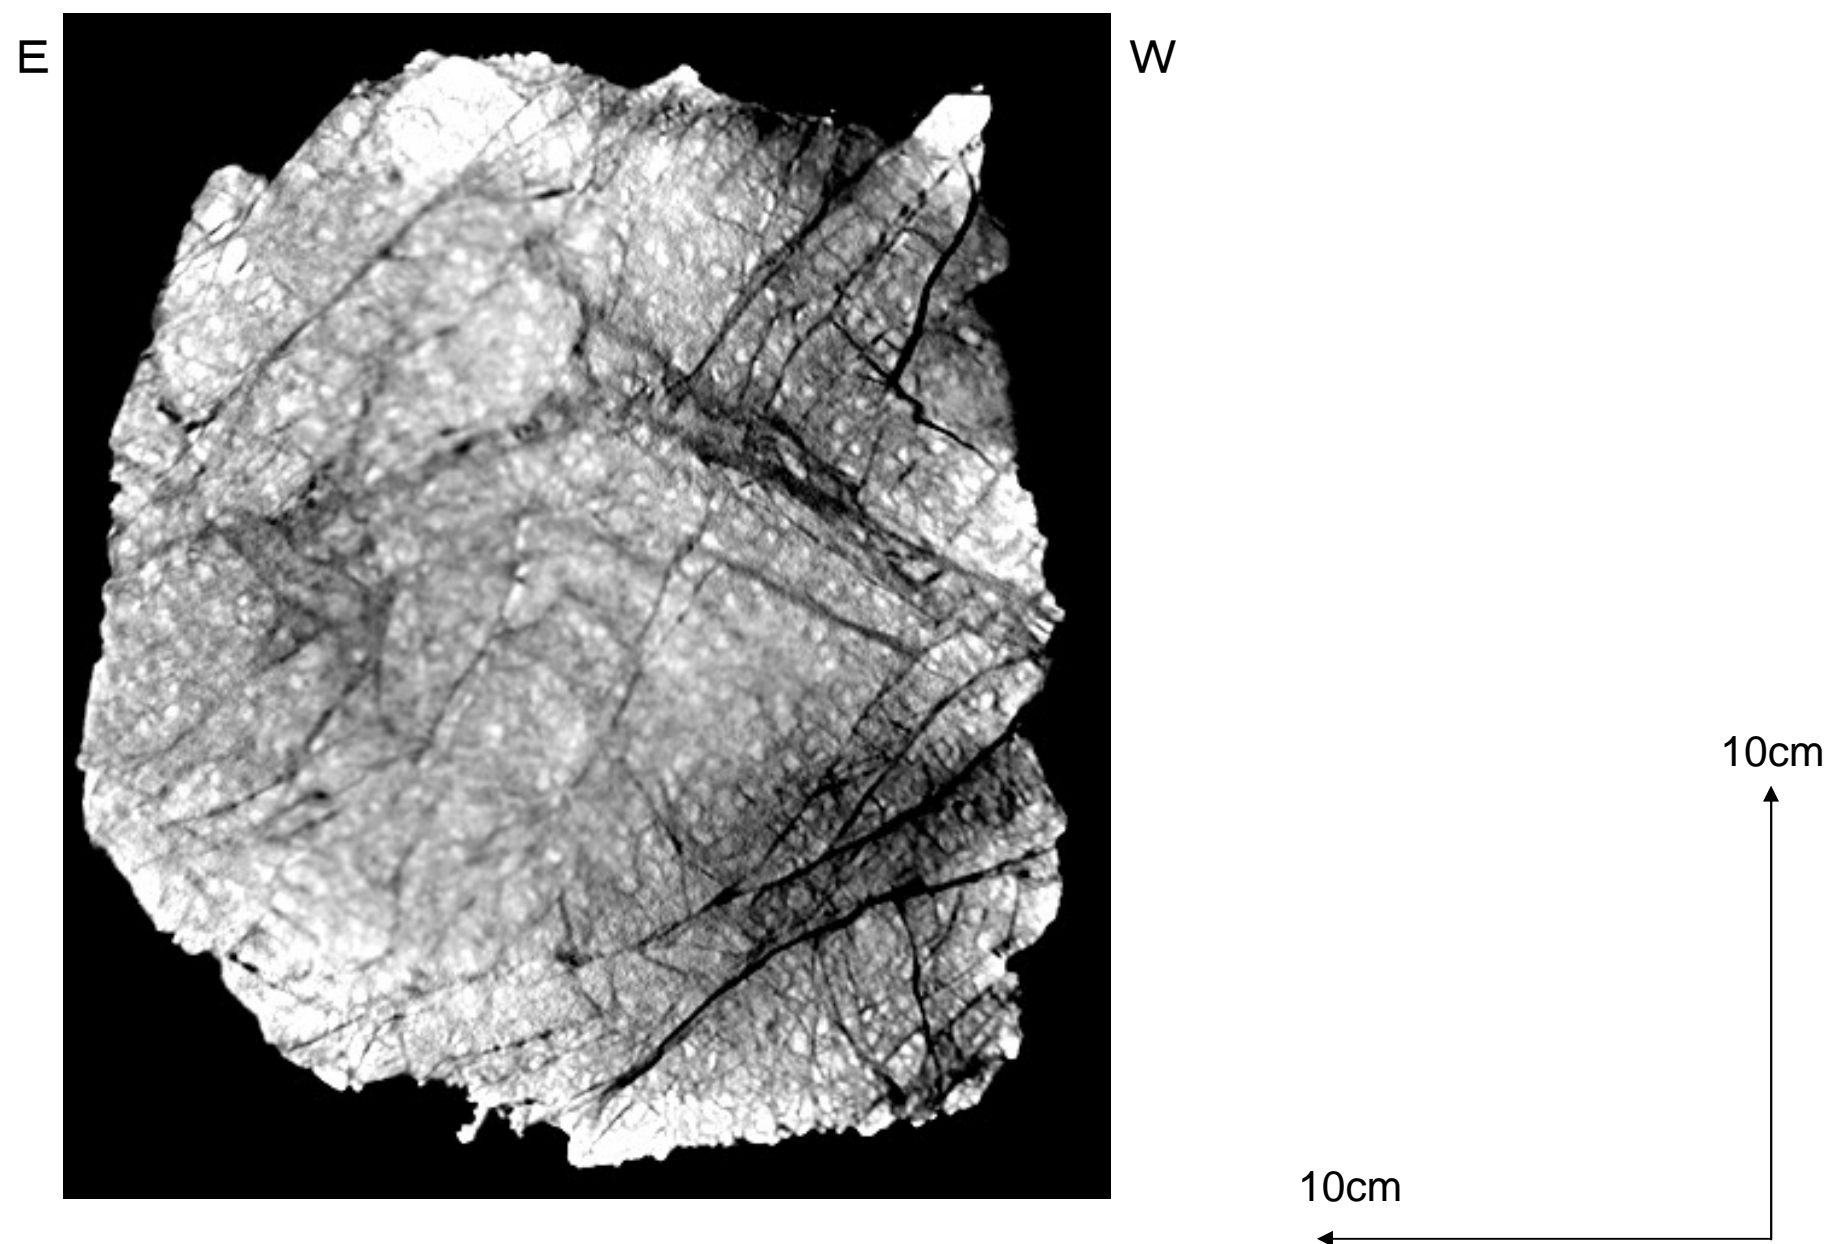
DB-5(鉛直断面)

せん断面から離れた箇所でブロックサンプルしたDB-5は、全体として無構造の角礫状を呈し、明瞭な複合面構造は認められない。

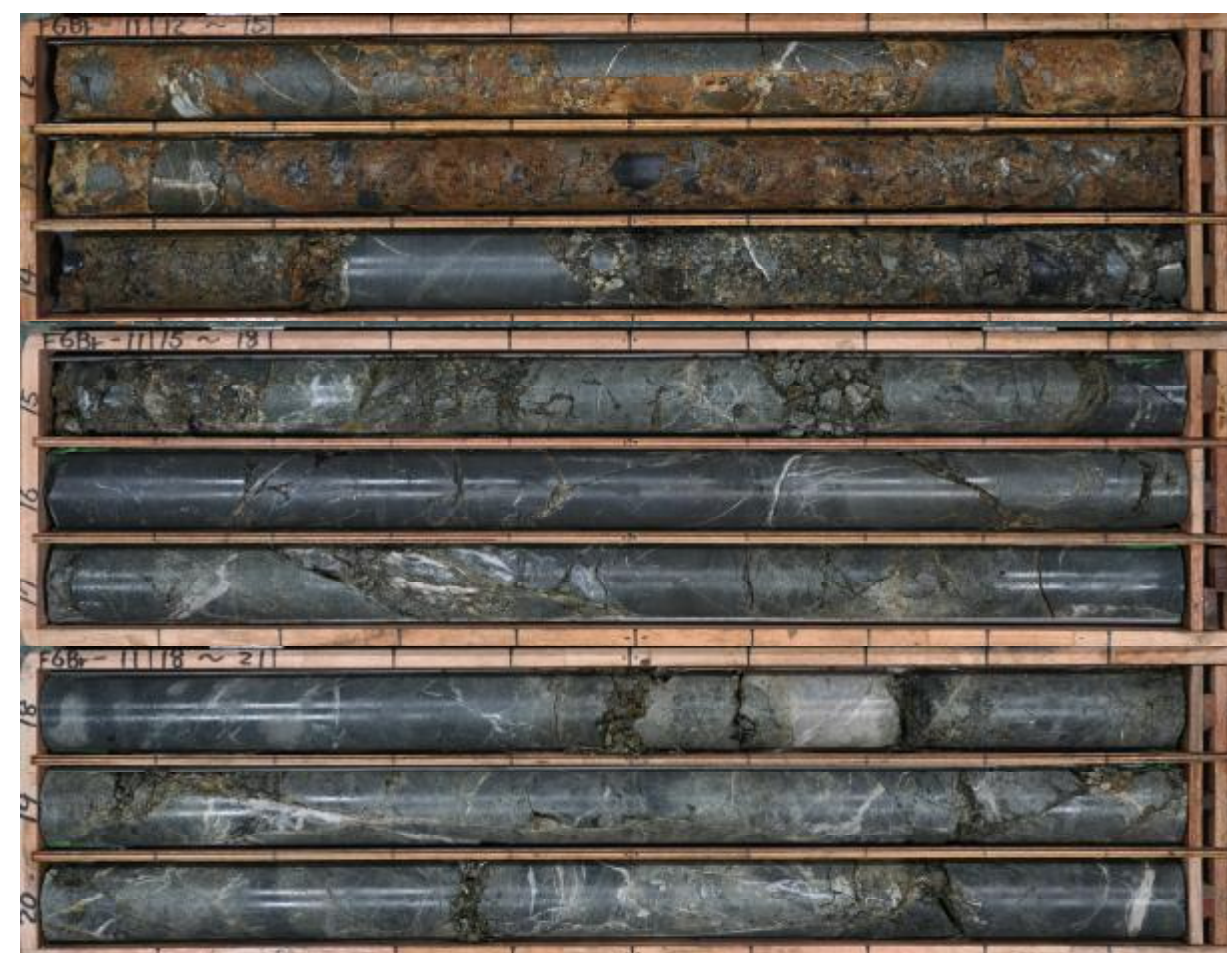
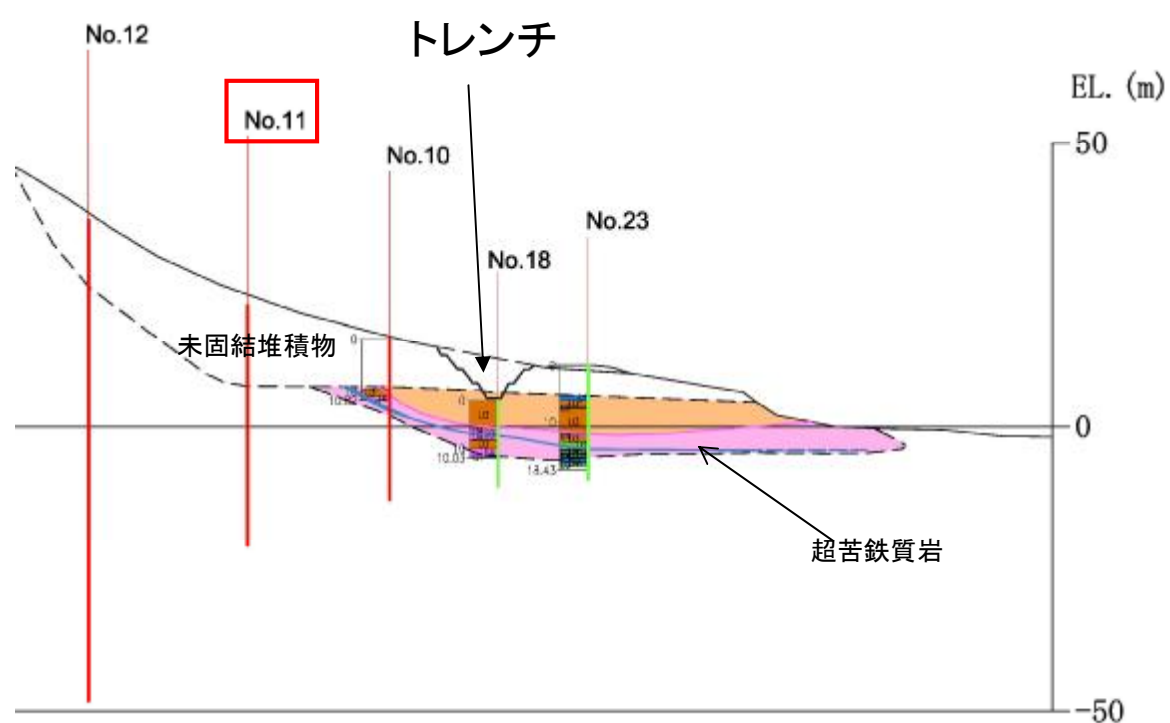
ボーリング調査結果 (No.11)

- C層とD層の境界: 深度13.15m、着岩: 深度15.20m
- 頁岩挟在の輝緑岩が認められる。
- トレンチ壁面で認められた蛇紋岩および蛇紋岩中のすべり面は、本孔には認められない。

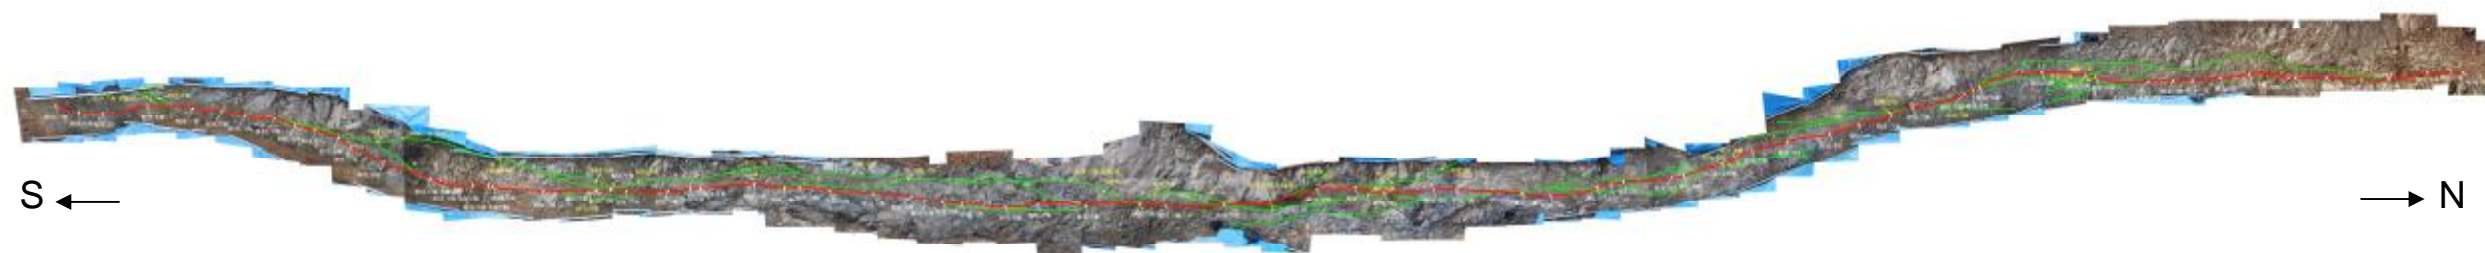
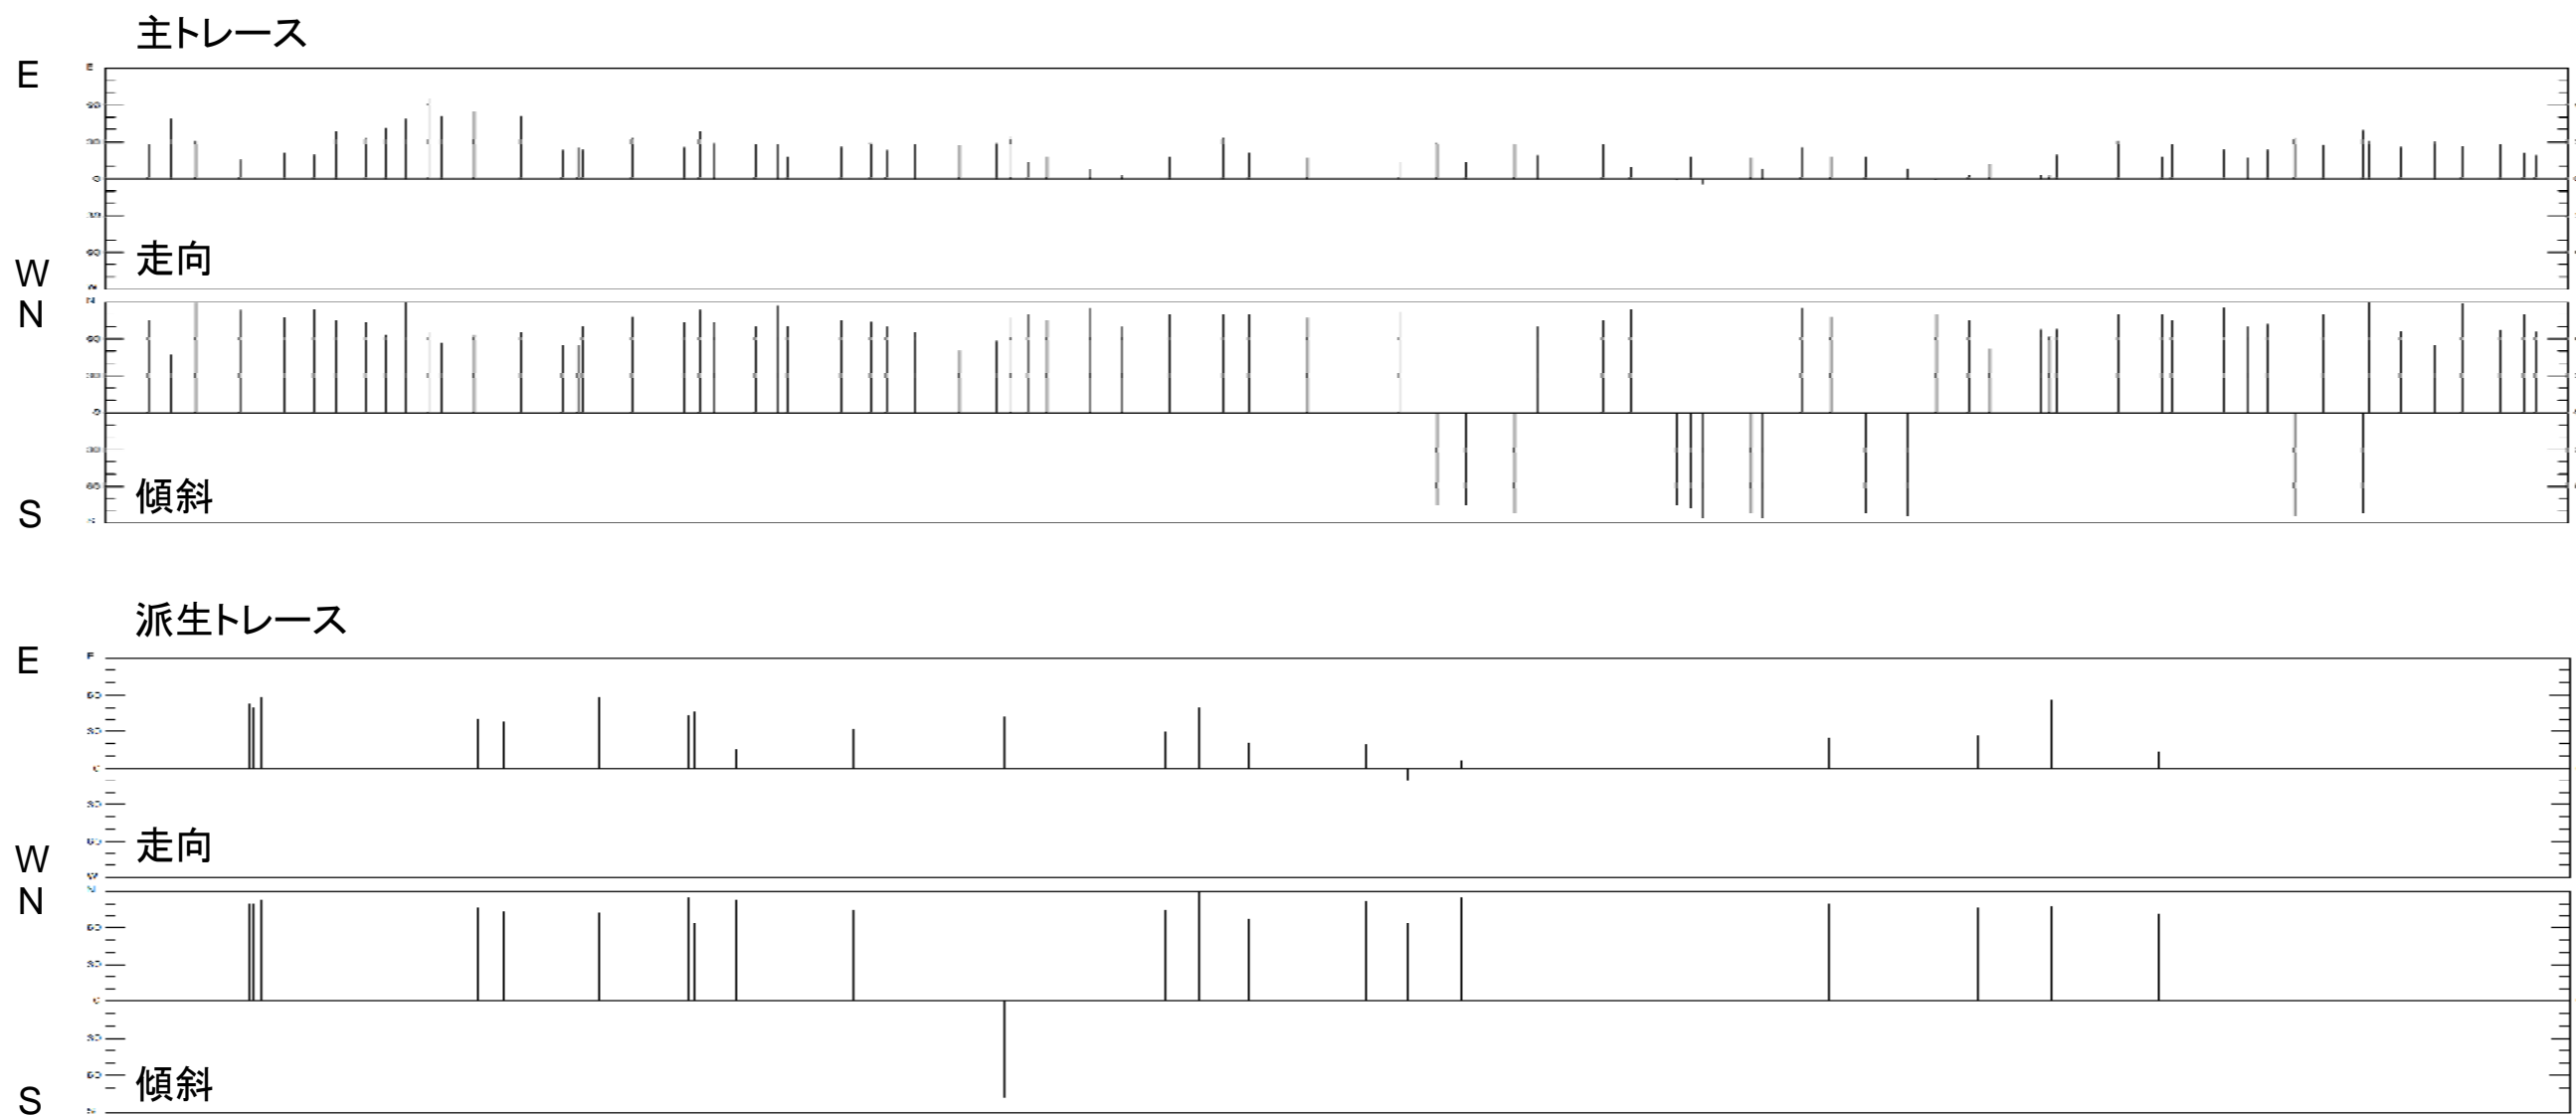
1・2号炉背面山頂付近トレンチ F-6破砕帯の走向・傾斜測定結果

- 破砕帯全長にわたり、主トレースについて概ね1m間隔で走向・傾斜を計測した。
- 走向は、概ねN10° E~N40° E、平均24° Eを示す。
- 傾斜は、南半分では高角西傾斜であるのに対し、北半分では高角で西傾斜と東傾斜に振れている。

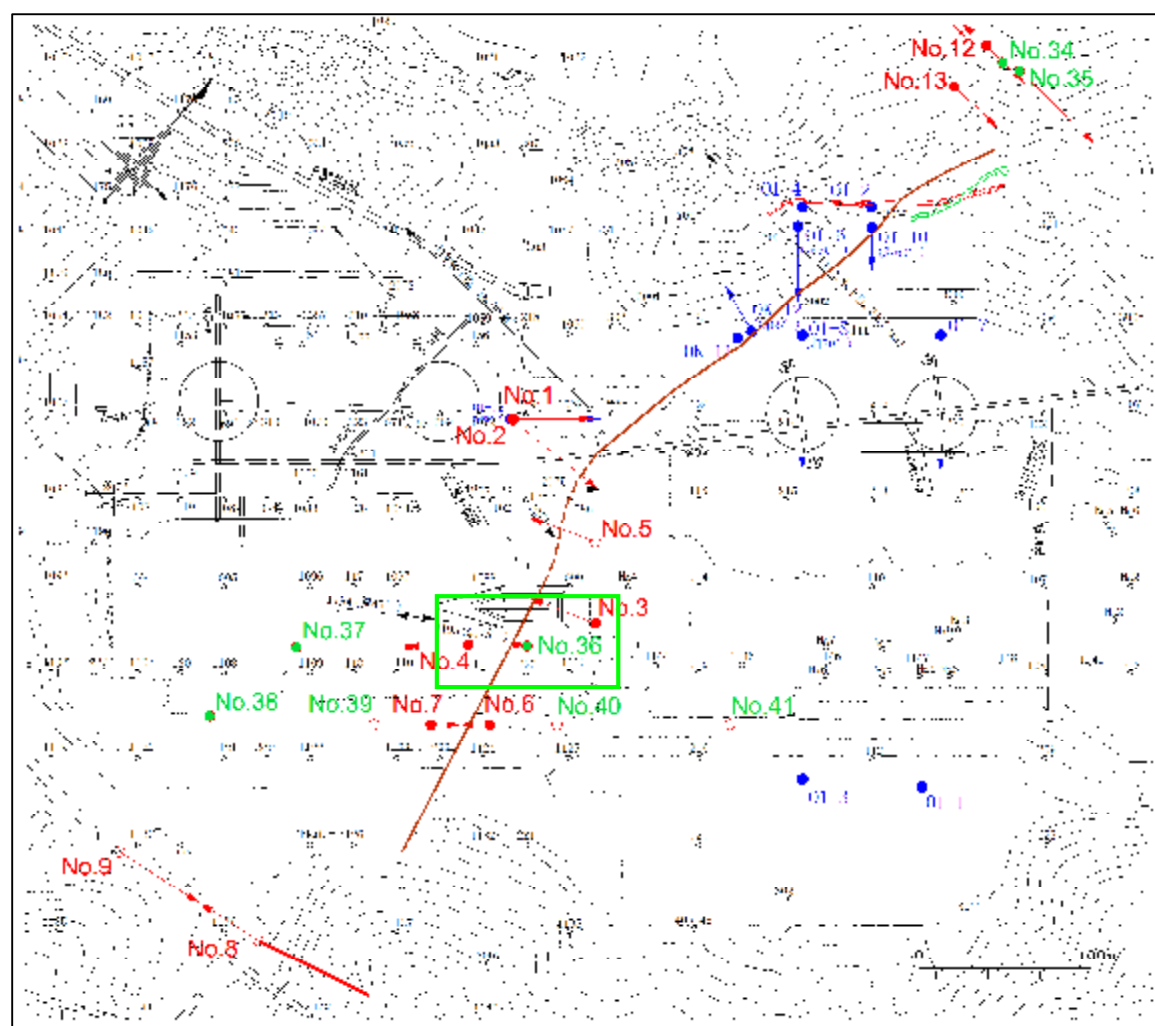
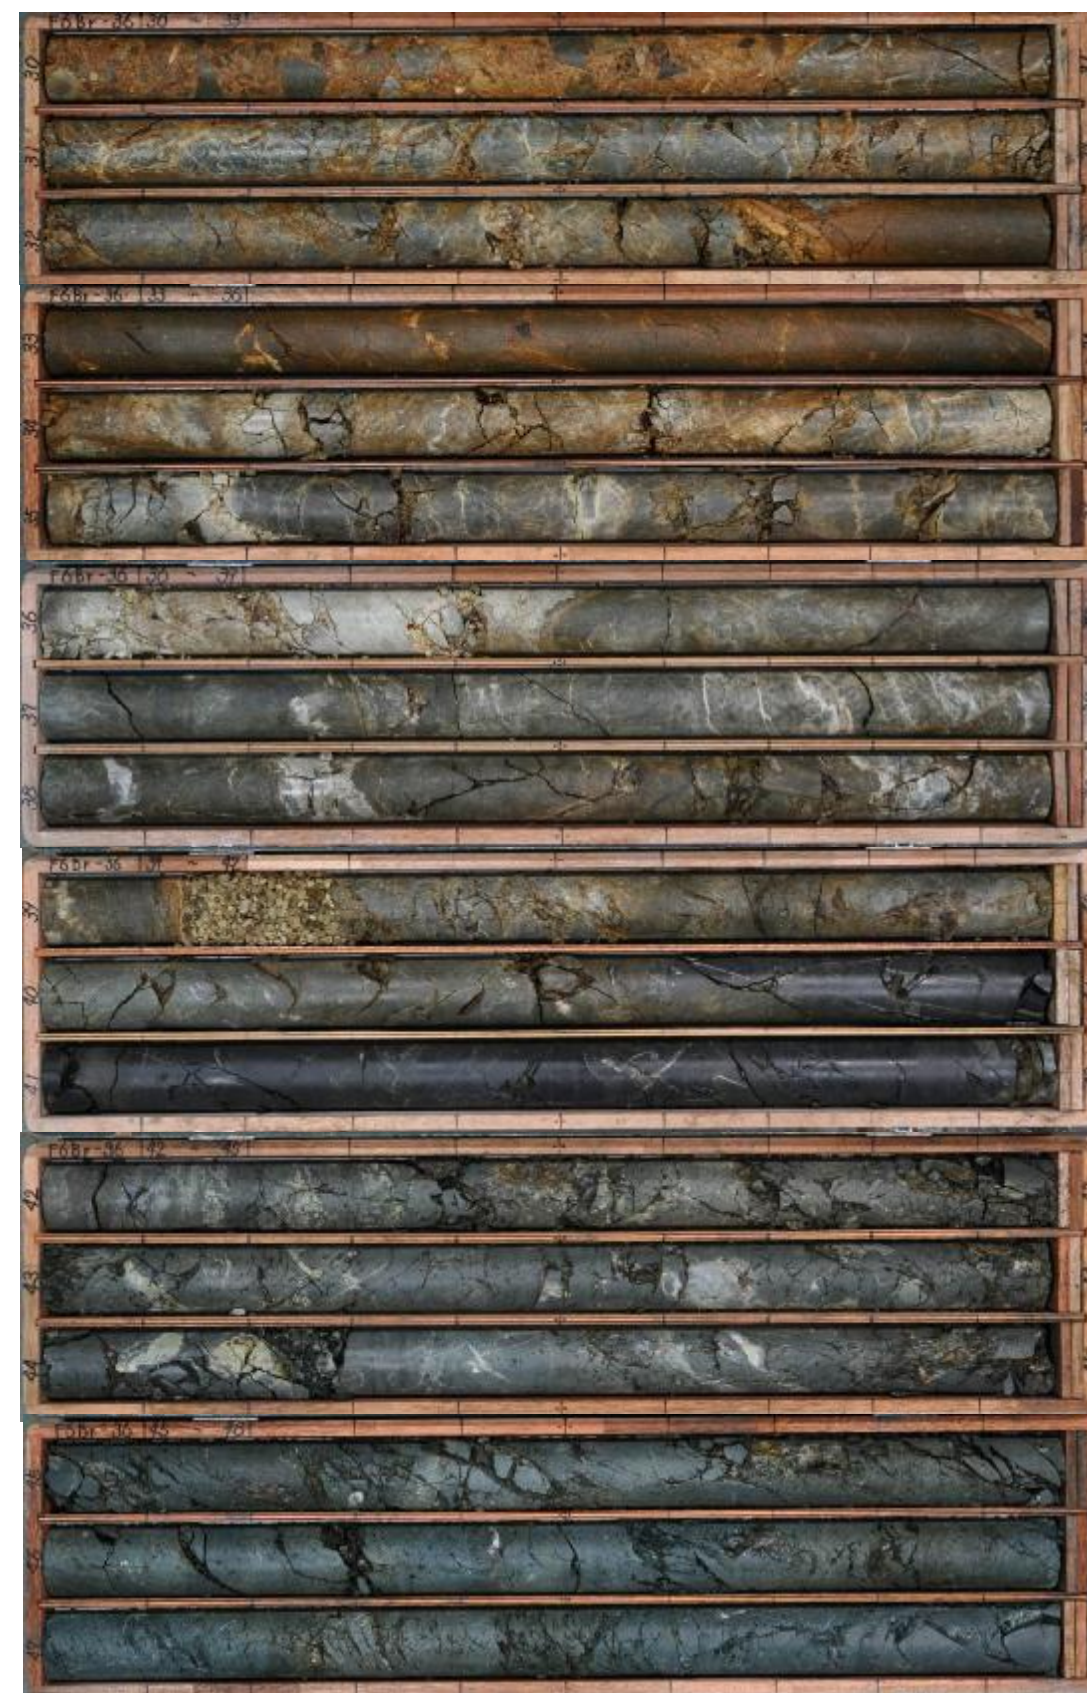
No.36ボーリング(孔口標高 EL.12.99m、掘進角度60°、掘進長140m)

F-6破碎帯に相当する破碎帯は認められない。

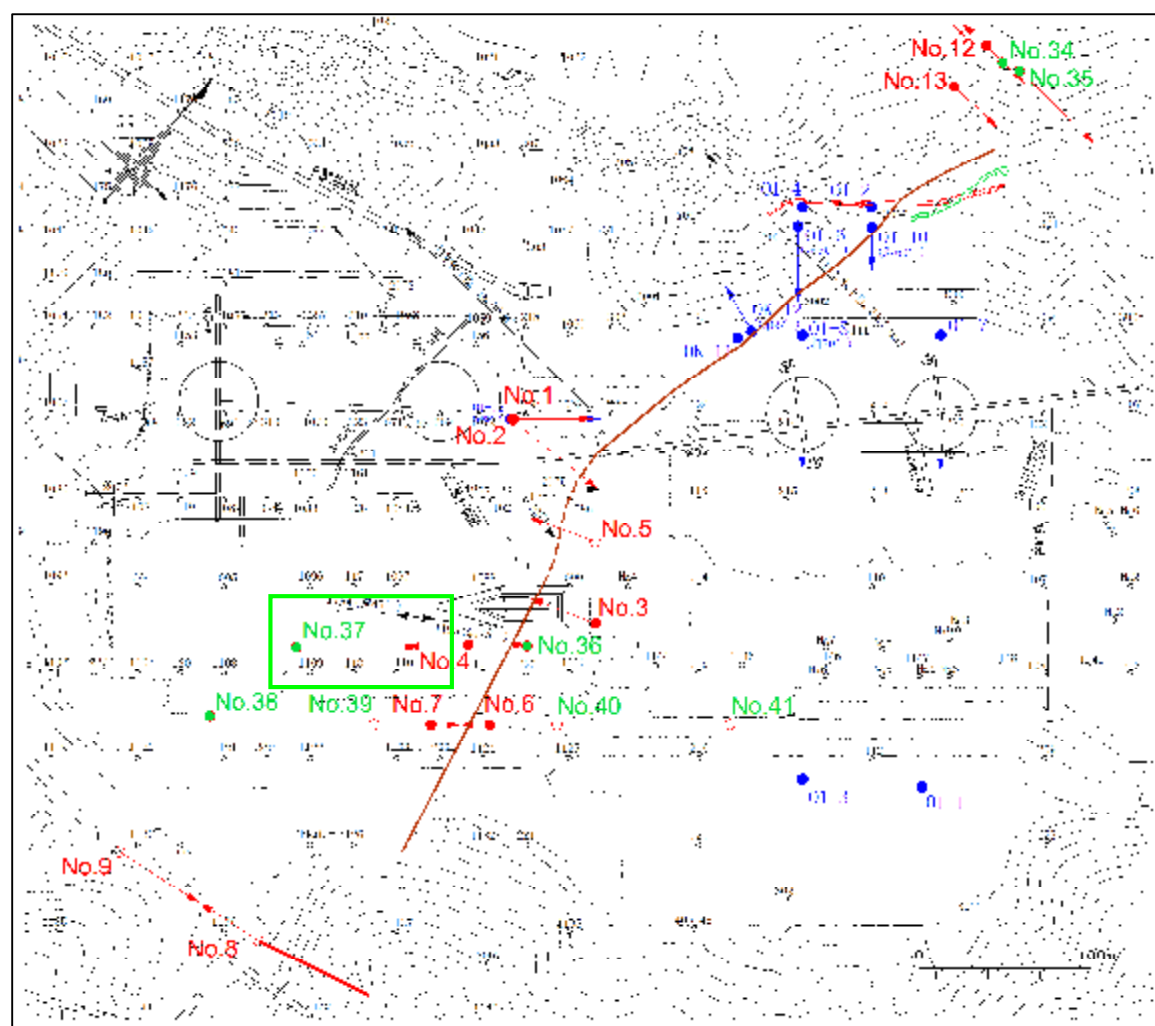
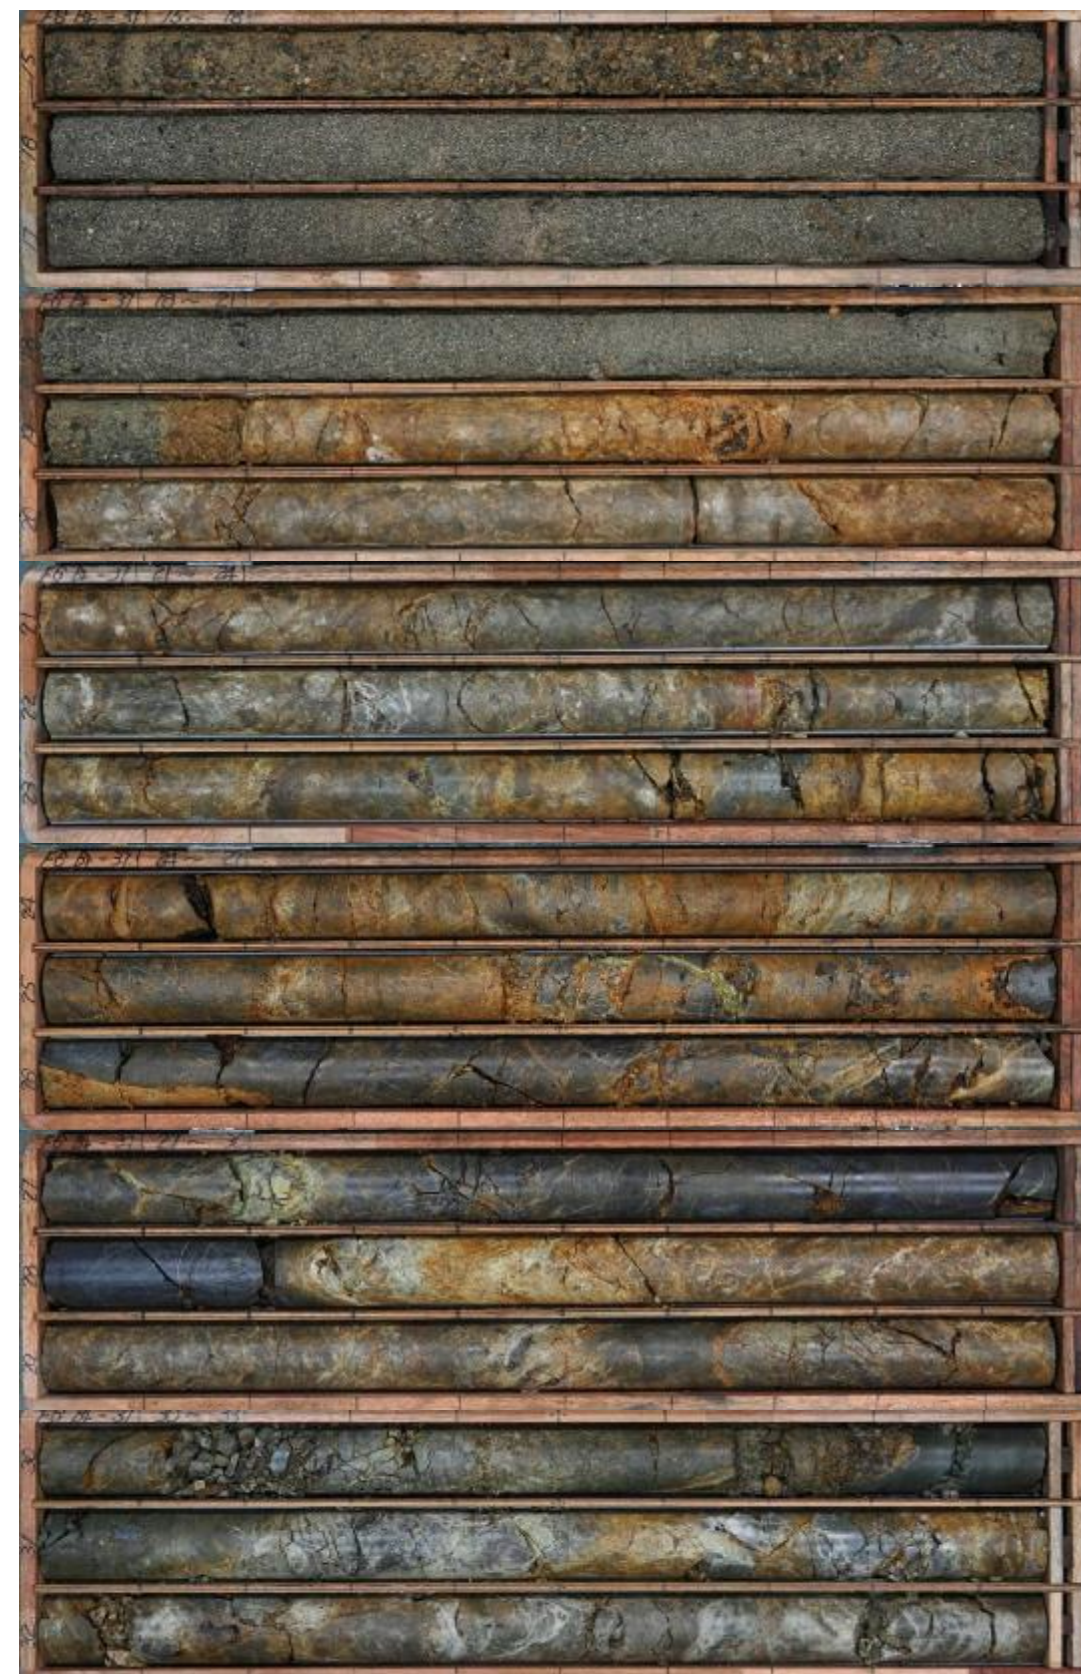
ボーリング調査結果(No.37、その1)

F-6破碎帯に相当する破碎帯は認められない。
