大飯発電所敷地内F-6破砕帯の追加調査
—原子力規制委員会現地調査に伴う報告—
(概要版)

平成24年12月28日

関西電力株式会社

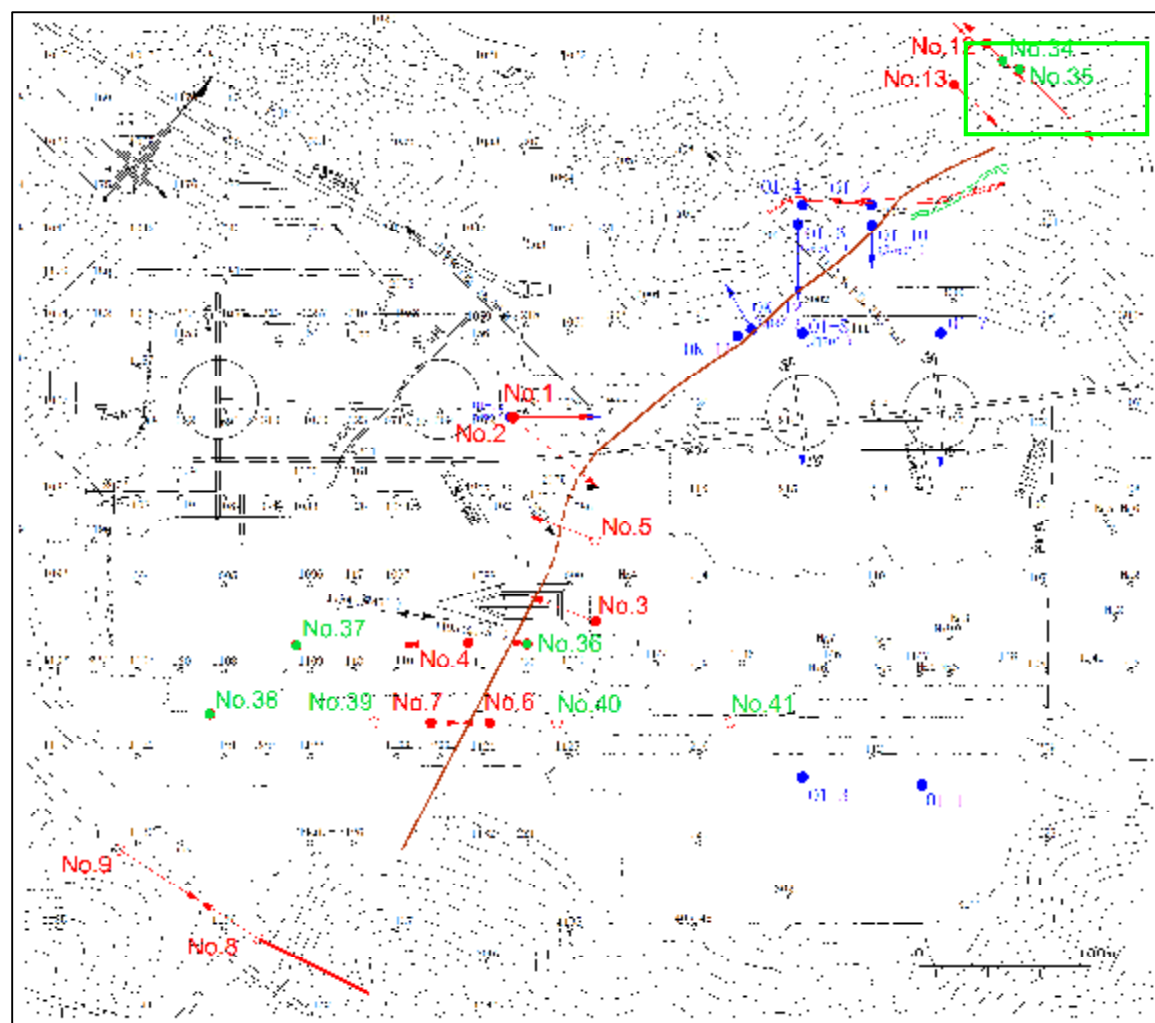
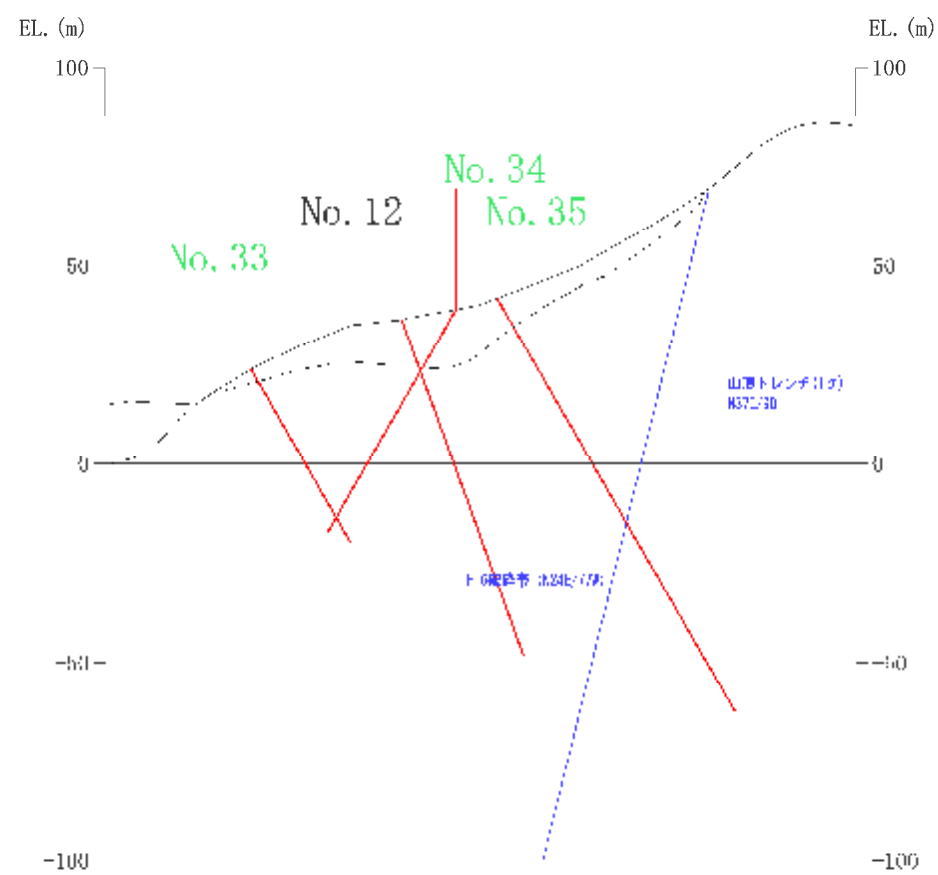
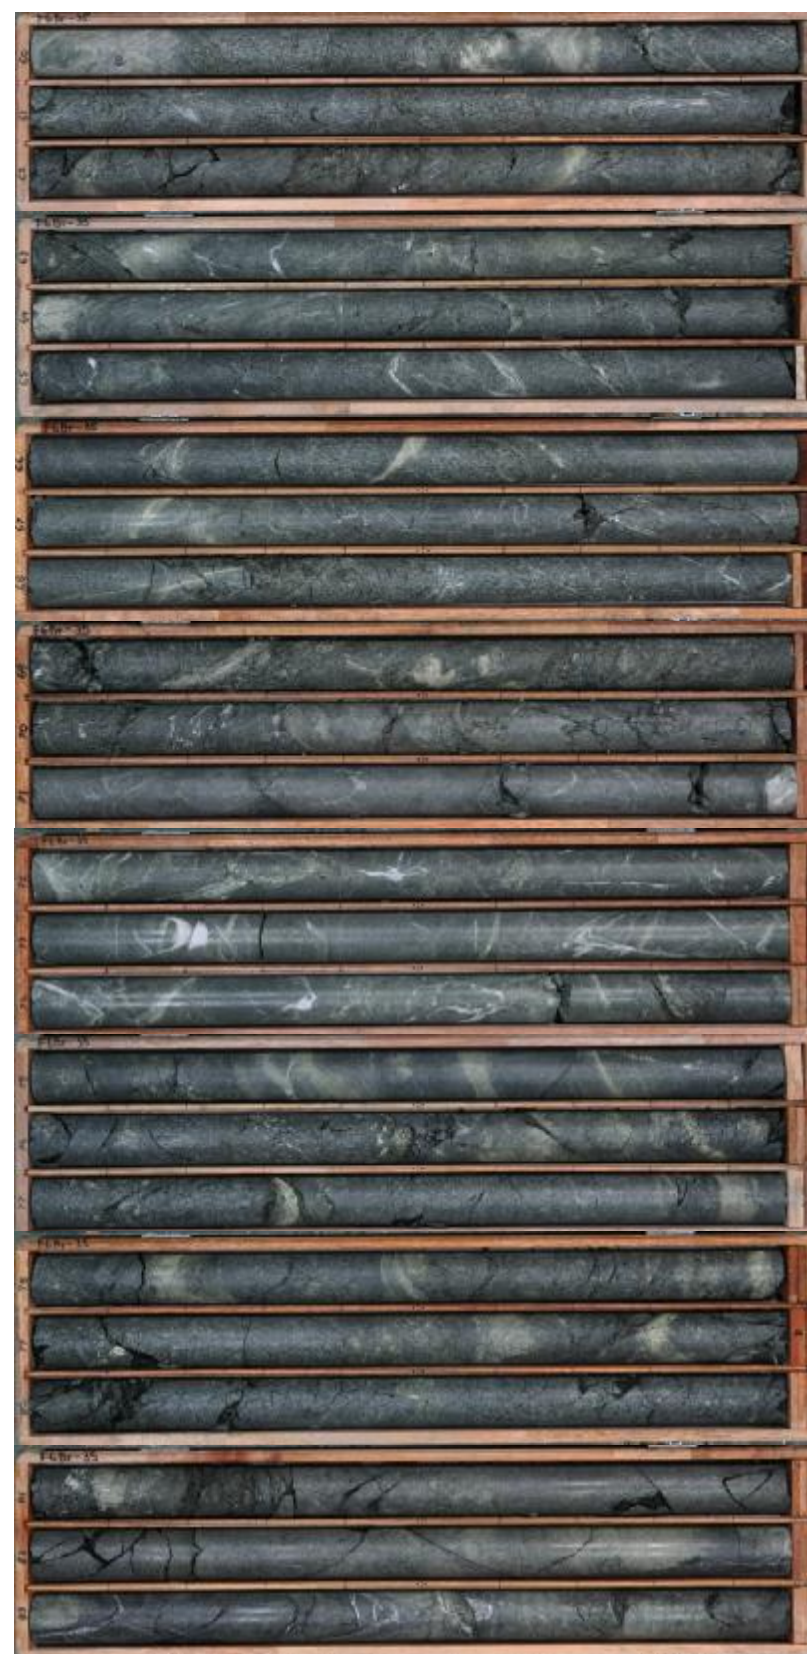
ボーリング調査結果 (No.35、その1)

山頂トレンチで確認された破碎帯(N24E/77W)の延長は65m 付近に想定されるが、コアでは確認されない。
