美浜発電所1号機 A-非常用ディーゼル発電機の過給機の損傷について

非常用ディーゼル機関 過給機点検状況

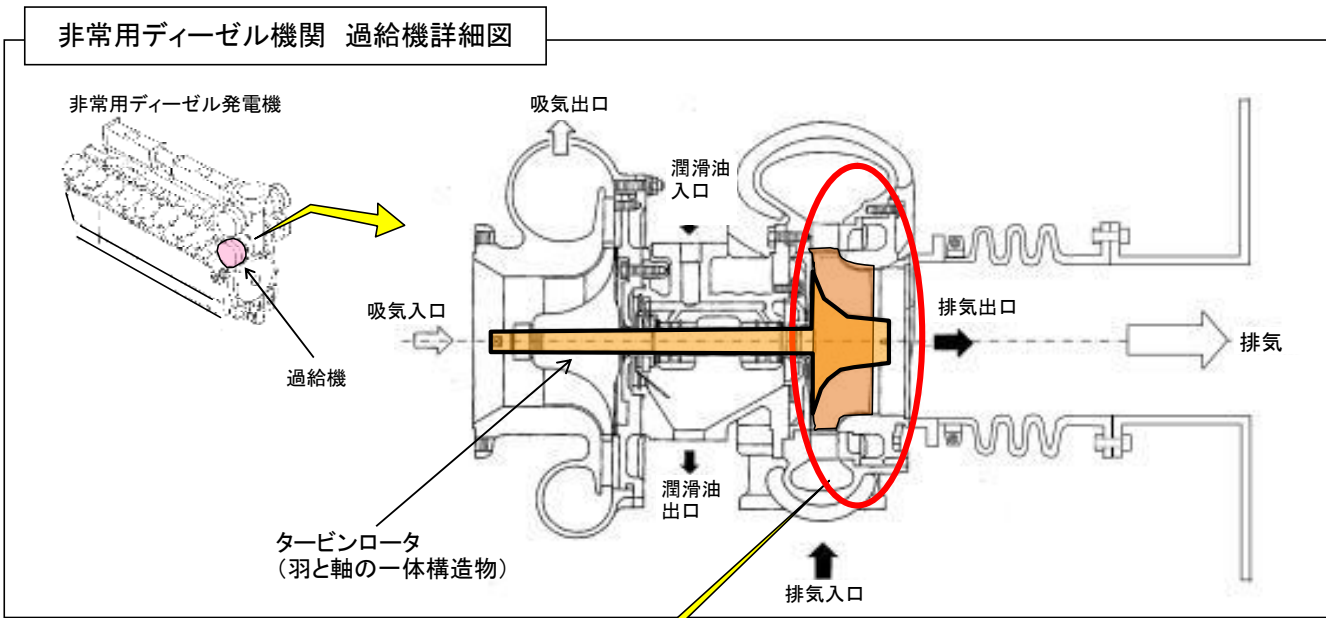
<過給機付近にて発見された金属片>
